# 造船業における 墜落・転落災害事例と再発防止対策

平成16年2月

全国造船安全衛生対策推進本部

## 墜落・転落災害発生事例と再発防止対策

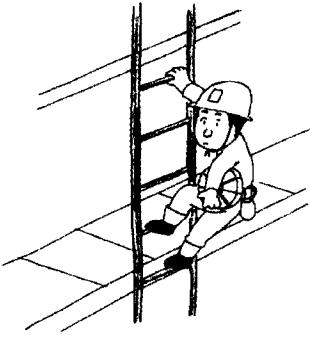
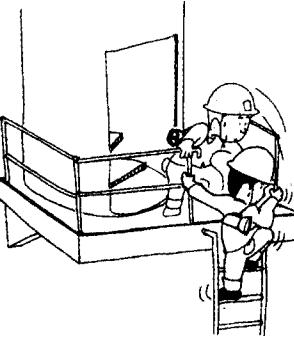
起因物・作業	件 数	災 害 発 生 状 況	再 発 防 止 対 策
No. 1 梯 子	28件	<p>[垂直梯子を昇降中、墜落した。]</p>

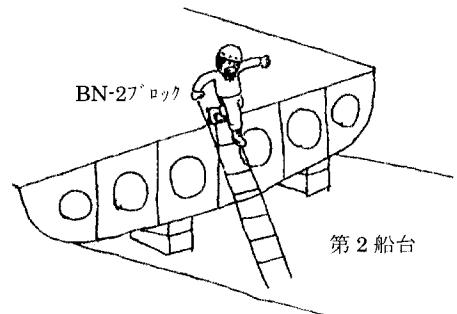
<p>[梯子を後ろ向きに降り、転落した。]</p>

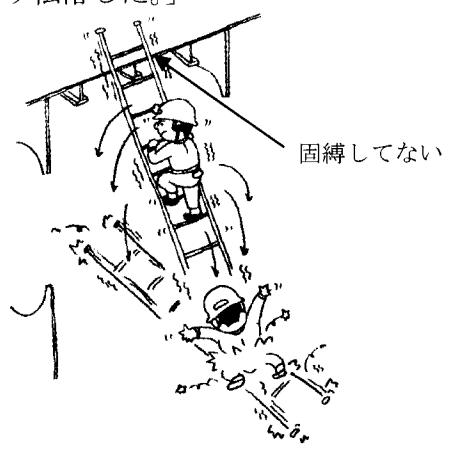
<p>[梯子が滑り転落した。]</p>

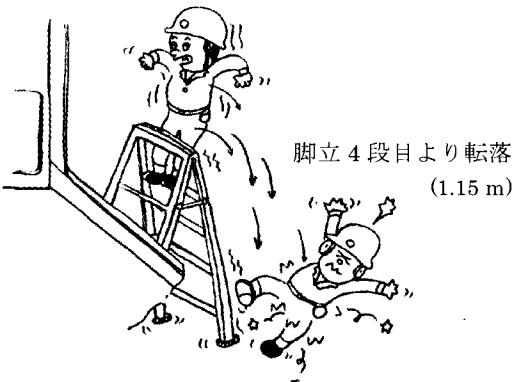
起因物・作業	件 数	災 害 発 生 状 況	再 発 防 止 対 策
No.2 脚立・踏台 作業台	12件	<p>[脚立を昇降中、転落した。]</p>

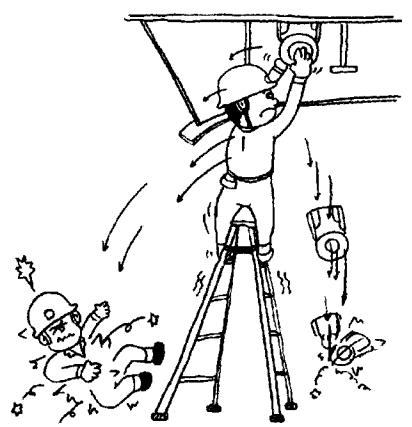
<p>脚立 4段目より転落 (1.15 m)</p> <p>[脚立上で作業中、転落した。]</p>

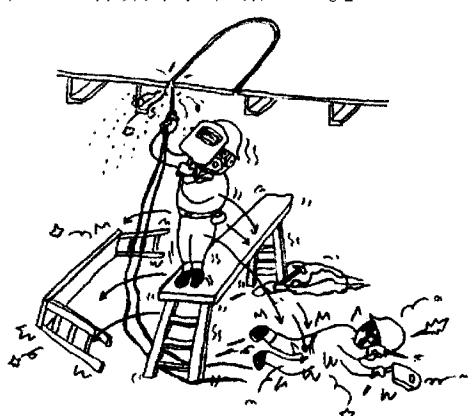
<p>[作業台上で作業中、転落した。]</p>

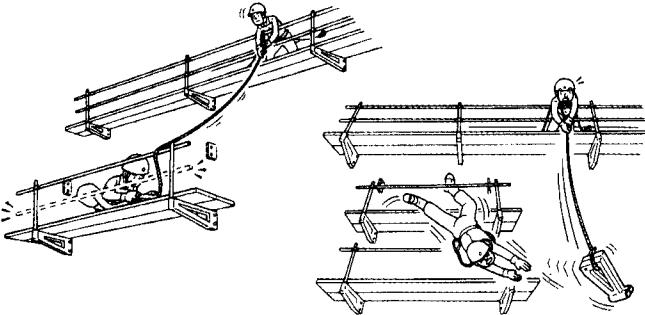
起因物・場所	件 数	災 害 発 生 状 況	再 発 防 止 対 策
No.3 足場架設・解体 足場上等での作業	46件	<p>[カーゴオイルタンク内で足場解体作業中、手や すロープに引き込まれ墜落した。]</p>

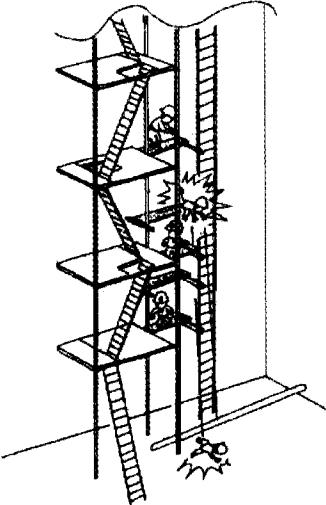
<p>[タンク内で足場解体作業中、バランスを崩し墜落した。]</p>

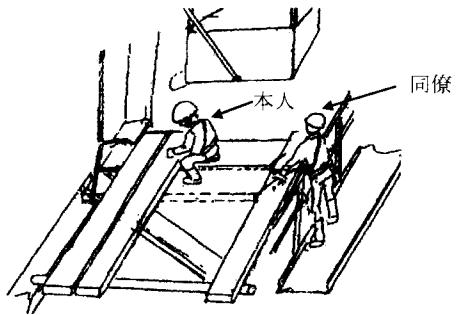
<p>[舵室内で足場解体作業中、番線が切断されたた め乗っていた足場板と共に墜落した。]</p>

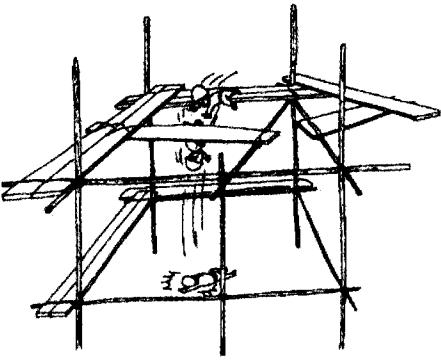
<p>[タンク内に丸太足場を架設中、バランスを崩し墜落した。]</p>

<ul style="list-style-type: none"> <li>安全帯は必ず使用する。</li> <li>解体作業手順の事前打合せを徹底する。</li> <li>合図、確認を徹底する。</li> <li>安全帯を必ず使用する。</li> <li>解体作業手順の事前打合せを徹底する。</li> <li>親綱を確実に設置する。</li> <li>安全帯を必ず使用する。</li> <li>手摺、親綱を確実に設置する。</li> <li>安全帯を必ず使用する。</li> </ul>

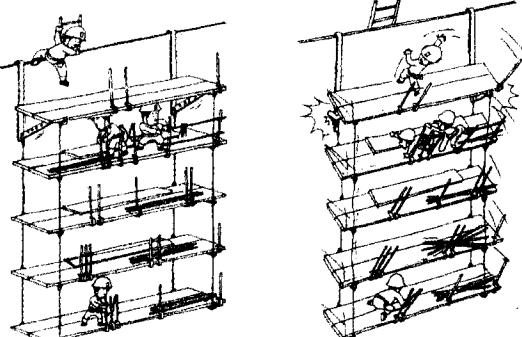
起因物・場所	件 数	災 害 発 生 状 況	再 発 防 止 対 策
		<p>[吊足場の筋交部のフラットバーが座屈し、足場が傾き墜落した。]</p>

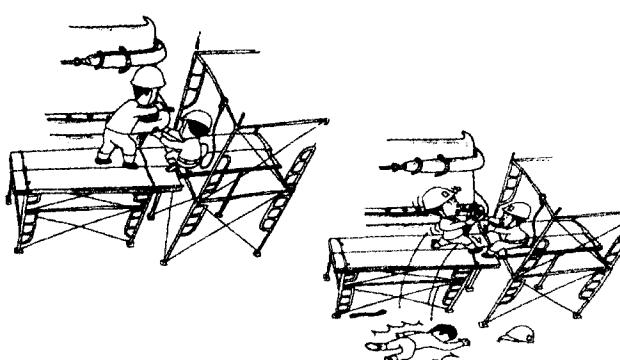
<ul style="list-style-type: none"> <li>正規の足場器材を使用する。</li> <li>作業基準の周知徹底をはかる。</li> <li>安全帯を必ず使用する。</li> </ul>
		<p>[曳船防舷材の取付け作業中、バランスを崩し墜落した。]</p>

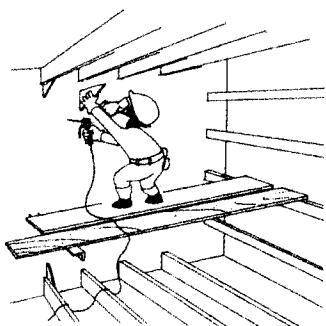
<ul style="list-style-type: none"> <li>手摺を取り付けてから作業を行う。</li> <li>安全帯を必ず使用する。</li> </ul>
		<p>[タンク内でブラケット取付け作業中、転落した。]</p>

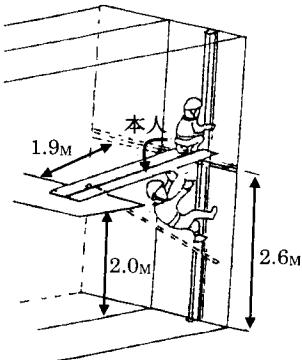
<ul style="list-style-type: none"> <li>足場板を固縛してから作業を行う。</li> </ul>
		<p>[タンク内で足場板を傾斜状態で掛けて取付け作業中、墜落した。]</p>

<ul style="list-style-type: none"> <li>足場板を固縛する。</li> <li>手摺を取り付けてから作業を行う。</li> <li>安全帯を必ず使用する。</li> </ul>

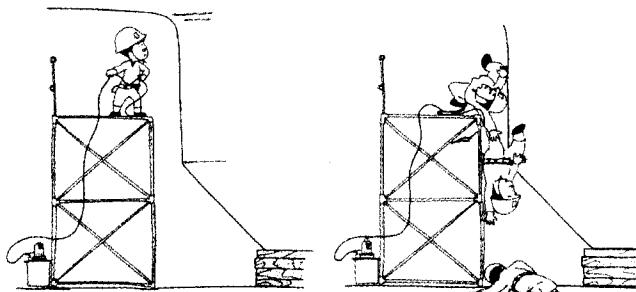
起因物・場所	件 数	災害発生状況	再発防止対策
		<p>[塗装準備作業のため解体途中の足場上を歩行中、足を踏み外し転落した。]</p>

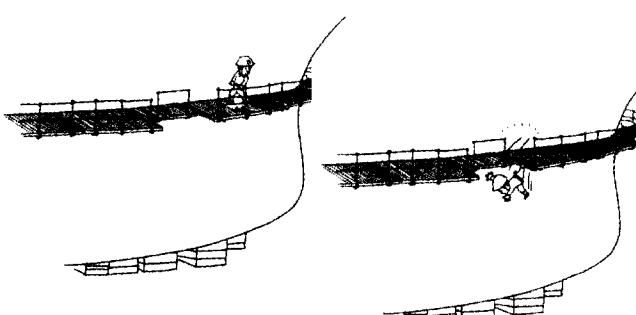
<ul style="list-style-type: none"> <li>解体途中の足場は昇降禁止表示を徹底する。</li> </ul>
		<p>[外板吹付け塗装作業のため移動中、手摺のない足場板の隙間から墜落した。]</p>

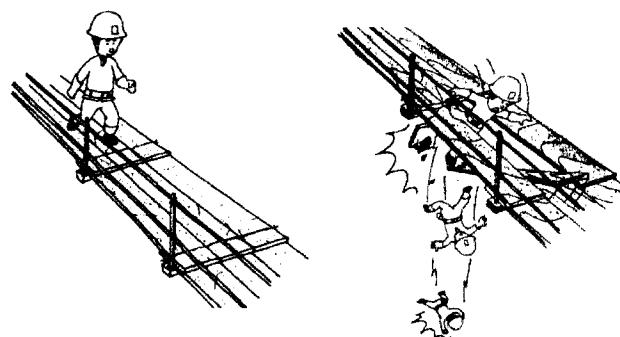
<ul style="list-style-type: none"> <li>やむを得ず取外した手摺は、作業終了後即復旧する。</li> </ul>
		<p>[部材取付作業のため移動中、焼損した足場板が折れ墜落した。]</p>

<ul style="list-style-type: none"> <li>架設前に足場器材を点検する。</li> <li>損傷した足場器材は使用しない。</li> </ul>

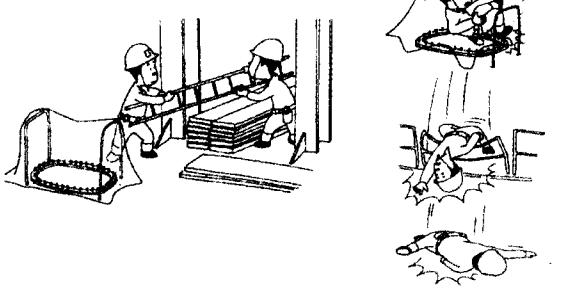
起因物・作業	件 数	災 害 発 生 状 況	再 発 防 止 対 策
No.4 開口部	21件	<p>[足場器材整理作業中、マンホール・ハッチから墜落した。]</p>

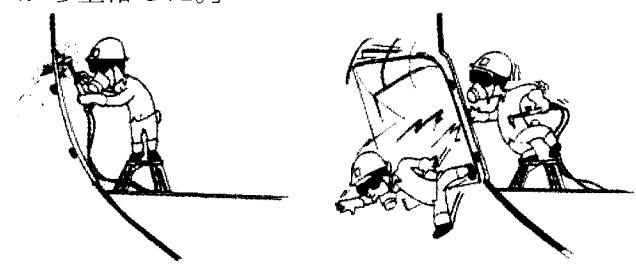
<p>[外板ブロック工事孔の切り開け作業中、開口部から墜落した。]</p>

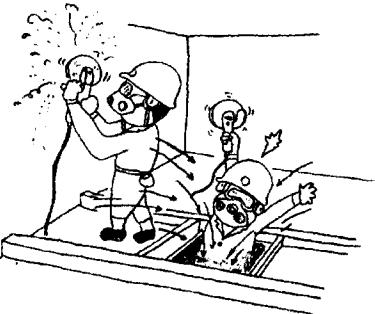
<p>[ブロック内で磨き作業中、開口部から墜落した。]</p>

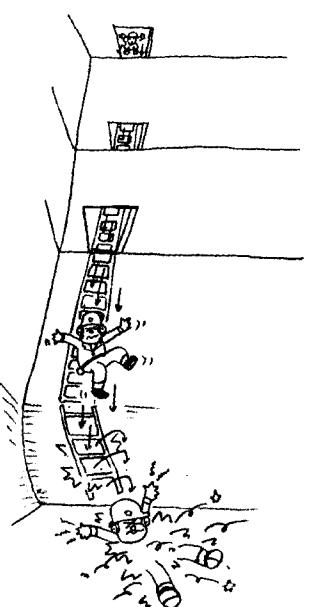
<p>[塗装タッチアップのためホリゾンタルガーダー上を移動中昇降用ホールから墜落した。]</p>

<ul style="list-style-type: none"> <li>・マンホール・ハッチには蓋又は安全柵を取付ける。</li> <li>・工事孔開き防止策を事前に実施する。</li> <li>・蓋、又は、手摺を取り付ける。</li> <li>・足元確認を徹底する。</li> <li>・安全カバーは必ず閉めておく。</li> <li>・必要な照度を確保する。</li> <li>・足元確認を徹底する。</li> </ul>

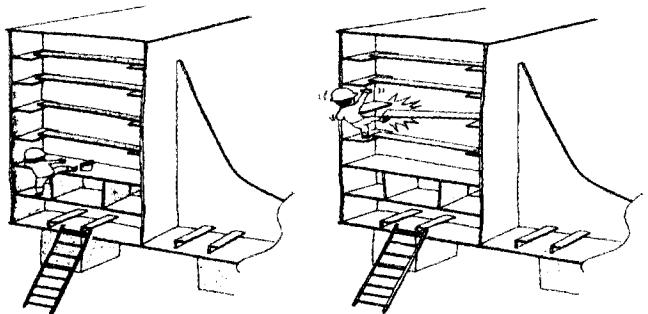
起因物・作業	件 数	災 害 発 生 状 況	再 発 防 止 対 策
No.5 ブロック上等での作業	37件	<p>[ブロック塗装作業の移動中、ロジを梯子代わりに昇り墜落した。]</p>

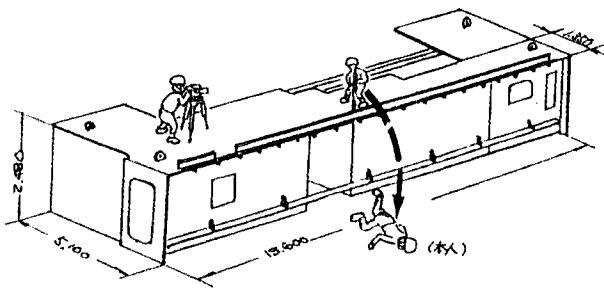
<p>[ブロックの水平高さ計測中、墜落した。]</p>

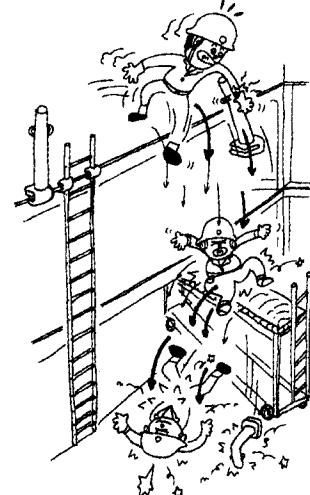
<p>[ブロック上の手摺り、スタンションを移動足場上に降ろそうとした時、手袋が引っ掛かり墜落した。]</p>

<ul style="list-style-type: none"> <li>梯子を設置し必ず使用する。</li> <li>ブロック端部の作業は高所作業車又はローリングタワーを使用する。</li> </ul> <ul style="list-style-type: none"> <li>親綱の展張等をしてから作業を行う。</li> <li>足元確認を徹底する。</li> </ul> <ul style="list-style-type: none"> <li>安全帯を必ず使用する。</li> <li>安全帯取付用スタンションを取付ける。</li> </ul> <ul style="list-style-type: none"> <li>荷降ろし用ロープを使用する。</li> <li>安全帯を必ず使用する。</li> </ul>

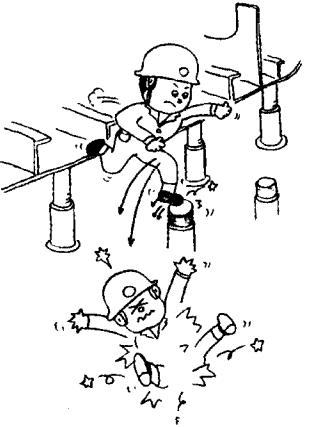
起因物・作業	件 数	災 害 発 生 状 況	再 発 防 止 対 策
		<p>[ブロック端部からパイプ治具に足を掛けて降りようとした時、墜落した。]</p>

<ul style="list-style-type: none"> <li>昇降設備を設置し必ず使用する。</li> </ul>
災害要因	人 的 要 因	1. 規律無視の行為 危険な行為  2. 不安全な位置姿勢  3. 保護具の使用誤り	<ul style="list-style-type: none"> <li>確認を怠った。(6)</li> <li>慎重さが欠如していた。(6)</li> <li>正規の通路を通らなかった。(5)</li> <li>昇降設備を使用しなかった。(4)</li> <li>手に物を持っていた。(3)</li> <li>親綱を展張しなかった。(1)</li> <li>作業手順を守らなかった。(1)</li> <li>危険な位置でやった。(3)</li> <li>不安定な姿勢でやった。(3)</li> <li>安全帯を使用しなかった。(6)</li> </ul>
	物 的 要 因	1. 物自体の欠陥  2. 安全防護の欠陥  3. 作業周辺の欠陥  4. 作業環境の欠陥	<ul style="list-style-type: none"> <li>雨で滑りやすかった。(2)</li> <li>扉の閉鎖が不十分であった。(1)</li> <li>手摺がなかった。(7)</li> <li>昇降梯子の取付け位置が悪かった。(1)</li> <li>不安定な場所に仮置きした。(1)</li> <li>照明がなかった。(1)</li> </ul>
	管理的要因	1. 指示指導の欠陥  2. 施工計画に欠陥	<ul style="list-style-type: none"> <li>作業基準の指導が不十分であった。(1)</li> <li>作業基準が明確でなかった。(3)</li> </ul>

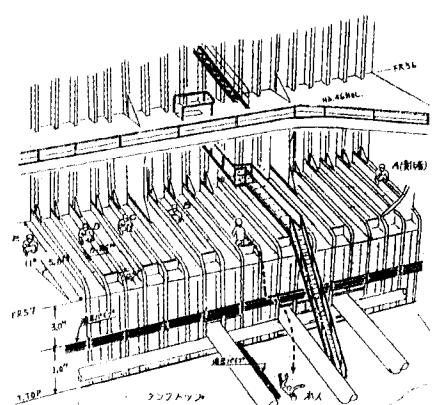
起因物・作業	件 数	災 害 発 生 状 況	再 発 防 止 対 策
No.6 タンク・ホールド・E/R等での作業	17件	[タンク内、タンクトップの清掃作業中、墜落した。]

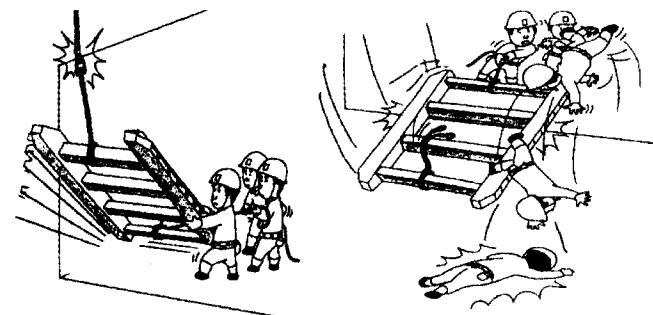
[機関室補機台引き込み作業中、シャックルが外れ、補機台と共に墜落した。]

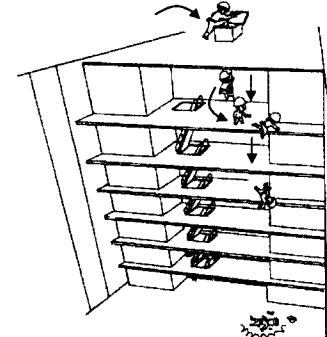
[照明のないホールドに入り、カーデッキエッジから足を踏み外し墜落した。]

<ul style="list-style-type: none"> <li>・墜落防止策を実施してから作業する。</li> <li>・作業指示を必ず守って作業する。</li> </ul> <ul style="list-style-type: none"> <li>・作業前ミーティングで安全作業を徹底する。</li> </ul> <ul style="list-style-type: none"> <li>・正規の昇降経路を通ることを徹底する。</li> </ul> <ul style="list-style-type: none"> <li>・作業のないホールド及びタンクは「立入禁止」の表示をする。</li> <li>・作業の事前打合せを徹底する。</li> </ul>

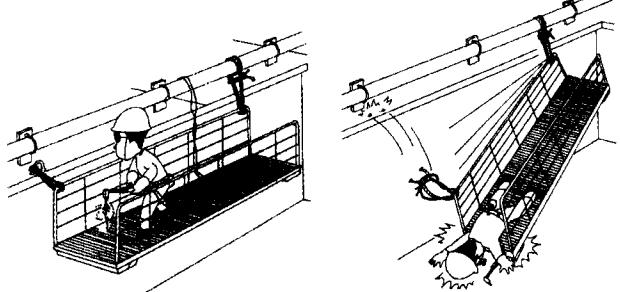
起因物・作業	件 数	災害発生状況	再発防止対策
		<p>[ホールド内コーミング補修作業中、フックが外れ仮設足場と共に墜落した。]</p>

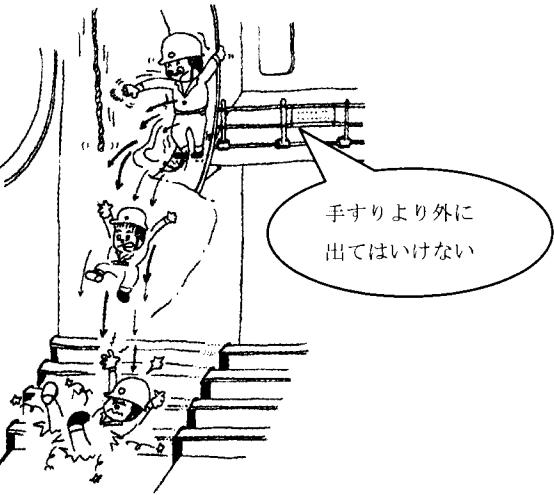
<p>[タンク内で工具等の後片付けのため、上から降ろされた荷上げ用ロープを手摺の外で取ろうとして墜落した。]</p>

<ul style="list-style-type: none"> <li>安全帯は必ず使用する。</li> <li>フックは強固な個所に掛けることを徹底する。</li> </ul> <ul style="list-style-type: none"> <li>安全帯を必ず使用する。</li> <li>不用意に手摺から身を乗り出さないことを徹底する。</li> </ul>
災害要因	人的要因	<p>1. 規律無視の行為 危険な行為</p> <p>2. 不安全な位置姿勢</p> <p>3. 保護具の使用誤り</p>	<ul style="list-style-type: none"> <li>足元の確認を怠った。(3)</li> <li>指示命令を守らなかった。(1)</li> <li>正規の昇降通路を通らなかった。(1)</li> <li>入るホールドを間違えた。(1)</li> <li>強度確認を怠った。(1)</li> <li>脚立を使用しなかった。(1)</li> <li>懐中電灯を使用しなかった。(1)</li> <li>足場代わりにピースを取り付けた。(1)</li> <li>危険な位置でやった。(3)</li> <li>無理な姿勢でやった。(1)</li> <li>安全帯を使用しなかった。(5)</li> </ul>
	物的要因	<p>1. 物自体の欠陥</p> <p>2. 安全防護の欠陥</p> <p>3. 作業環境の欠陥</p>	<ul style="list-style-type: none"> <li>シャックルが不良であった。(1)</li> <li>手摺がなかった。(8)</li> <li>昇降設備がなかった。(2)</li> <li>専用足場がなかった。(1)</li> <li>ボルト止めが一部取り外されていた。(1)</li> <li>照明がなかった。(2)</li> </ul>

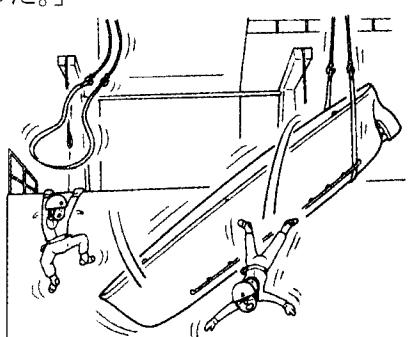
起因物・作業	件 数	災 害 発 生 状 況	再 発 防 止 対 策
No.7 船上・上甲板等での作業	12件	<p>[救命艇積み込み作業中、吊具が滑り、艇ごと墜落した。]</p>

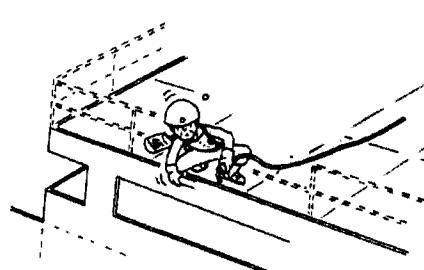
<p>[ブリッジデッキ溶接作業中、バランスを崩し墜落した。]</p>

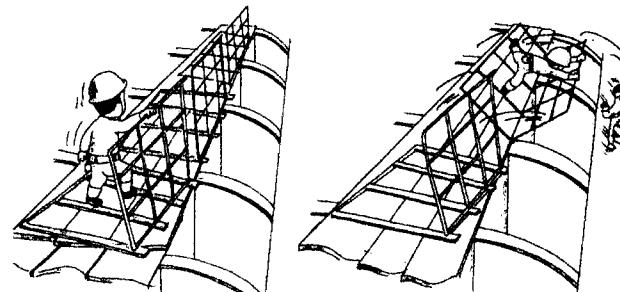
<p>[上甲板通路に仮置きされたサイドパッセージ台の上を通行中、台が横転し弾みでクレーン通路に墜落した。]</p>

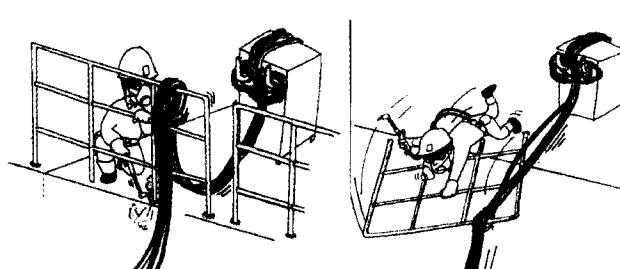
<p>[上甲板でキャプタイヤケーブルを固縛した手摺を取り外し作業中、手摺と共に墜落した。]</p>

<ul style="list-style-type: none"> <li>救命艇に乗り込んで作業しない。</li> <li>やむを得ず乗り込む必要がある場合、クレーンフックから親綱を取り安全帯を必ず使用する。</li> </ul> <ul style="list-style-type: none"> <li>ブリッジデッキ上の周囲に手摺を設置してから作業を行う。</li> <li>親綱をとって安全帯を必ず使用する。</li> </ul> <ul style="list-style-type: none"> <li>安全通路を確保する。</li> <li>関係者以外の立入禁止を徹底する。</li> </ul> <ul style="list-style-type: none"> <li>親綱を展張し、安全帯を必ず使用する。</li> <li>キャプタイヤケーブルを固縛した状態で手摺を取り外さない。</li> </ul>

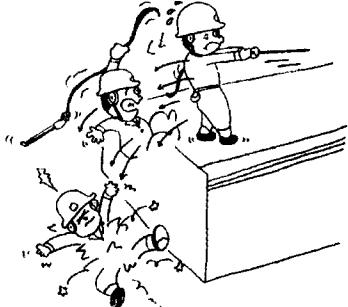
起因物・作業	件数	災害発生状況	再発防止対策
		<p>[ハッチカバー上で引っ掛けたガスホースを引っ張っていた時、ホースが外れた弾みでバランスを崩し転落した。]</p>

<ul style="list-style-type: none"> <li>無理やりガスホースを引っ張らない。</li> </ul>
災害要因	人 的 要 因	<p>1. 規律無視の行為 危険な行為</p> <p>2. 不安全な位置姿勢</p> <p>3. 保護具の使用誤り</p>	<ul style="list-style-type: none"> <li>手摺の落下防止策をしなかった。(2)</li> <li>作業要領を守らなかった。(1)</li> <li>正規の通路を通らなかった。(1)</li> <li>未熟練であった。(1)</li> <li>昇降設備を準備しなかった。(1)</li> <li>足元確認を怠った。(1)</li> <li>危険な位置でやった。(4)</li> <li>安全帯を使用しなかった。(3)</li> <li>安全帯の取付け状態が悪かった。(1)</li> </ul>
	物 的 要 因	<p>1. 物自体の欠陥</p> <p>2. 作業周辺の欠陥</p>	<ul style="list-style-type: none"> <li>手摺がなかった。(3)</li> <li>作業床がなかった。(2)</li> <li>フックが十分に掛かっていなかった。(1)</li> <li>通路の位置が悪かった。(1)</li> </ul>
	管理的要因	<p>1. 教育・訓練の欠陥</p> <p>2. 指示指導の欠陥</p> <p>3. 施工計画に欠陥</p>	<ul style="list-style-type: none"> <li>危険作業に対する教育が不十分であった。(3)</li> <li>安全指示が明確にされていなかった。(1)</li> <li>作業基準がなかった。(2)</li> </ul>

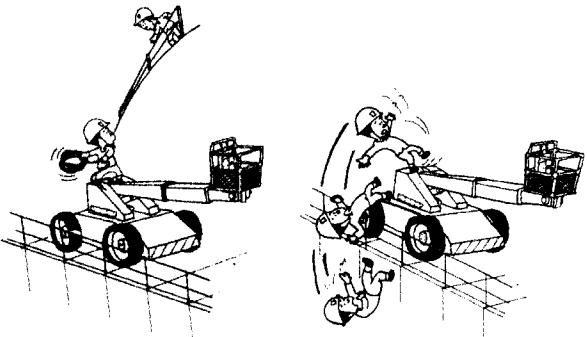
起因物・作業	件 数	災 害 発 生 状 況	再 発 防 止 対 策
No.8 高所作業車	6 件	[高所作業車のエンジン部上部に乗り、ロープを投げ上げた時、バランスを崩し墜落した。]

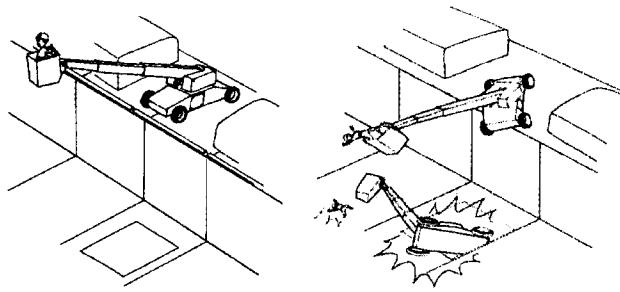
[高所作業車を旋回操作中、突然暴走し、プラットフォーム上に高所作業車と共に転落した。]

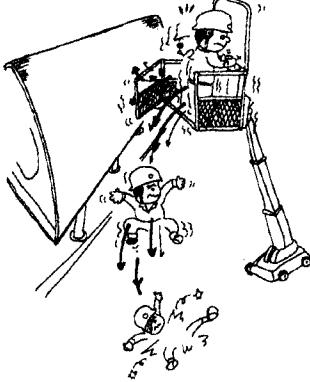
[高所作業車でブラスト作業中、バスケットの扉が開き、墜落した。]

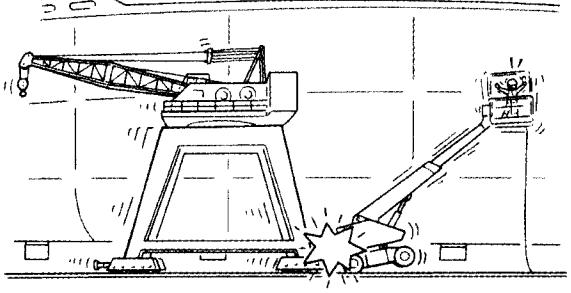
[高所作業車で磨き作業中、後進してきたクレーンが衝突し、バスケットから墜落した。]

<ul style="list-style-type: none"> <li>・ロープを渡す時は、高い位置から降ろすようする。</li> <li>・調子の悪い高所作業車は、速やかに修理する。</li> <li>・高所作業車の用途外使用は厳禁。 (高所への乗り移り等)</li> </ul>
			<ul style="list-style-type: none"> <li>・安全帯を必ず使用する。</li> <li>・扉は確実に閉めることを徹底する。</li> </ul>
			<ul style="list-style-type: none"> <li>・作業の連絡調整を徹底する。</li> <li>・安全帯を必ず使用する。</li> </ul>

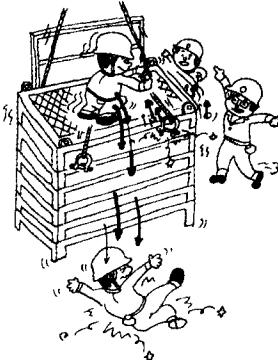
<p>[吊足場を取り外し作業中、シャックルが引っ掛けたり足場の床部が傾き墜落した。]</p>

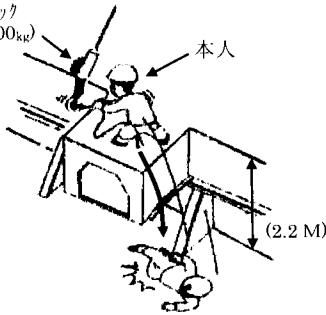
<p>[ハッチカバーの上に乗ったクレーンフックを降ろすため誘導ロープを引っ張った時、ロープが外れ反動で墜落した。]</p>

<ul style="list-style-type: none"> <li>・アウトリガーを完全に張り出してから作業する。</li> <li>・クレーン運転手と玉掛者の連絡合図を徹底する。</li> <li>・作業手順の事前打合せを徹底する。</li> <li>・玉掛作業指揮者は、作業全体を確認し、共同作業者に指示する。</li> <li>・トラック荷台上でのクレーン操作を絶対にしない。</li> <li>・ロープ固縛状況の事前確認をする。</li> <li>・ハッチカバー上では作業を行わないことを徹底する。</li> </ul>

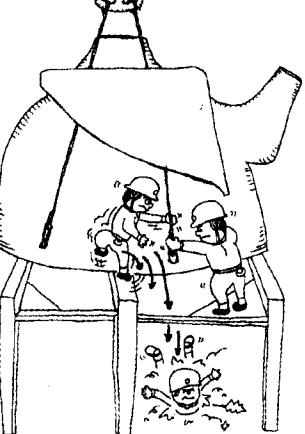
起因物・作業	件 数	災害発生状況	再発防止対策
		<p>[架台上に置かれたブロックを移動するため、ワイヤーの台付けをしている時、バランスを崩し墜落した。]</p>

<ul style="list-style-type: none"> <li>・安全帯を必ず使用する。</li> <li>・不安全な姿勢で作業しない。</li> </ul>
災害要因	人的要因	1. 規律無視の行為 危険な行為 2. 共同作業上の行為 3. 不安全な位置姿勢	<ul style="list-style-type: none"> <li>・慎重さが欠如していた。(1)</li> <li>・踏台を使用しなかった。(1)</li> <li>・不慣れであった。(1)</li> <li>・確認を怠った。(1)</li> <li>・合図連絡なしでやった。(1)</li> <li>・不安定な位置で操作した。(1)</li> </ul>
	物的要因	1. 物自体の欠陥 2. 安全防護の欠陥	<ul style="list-style-type: none"> <li>・滑りやすかった。(1)</li> <li>・手摺がなかった。(1)</li> </ul>
	管理的要因	1. 施工計画に欠陥	<ul style="list-style-type: none"> <li>・作業手順書がなかった。(1)</li> </ul>

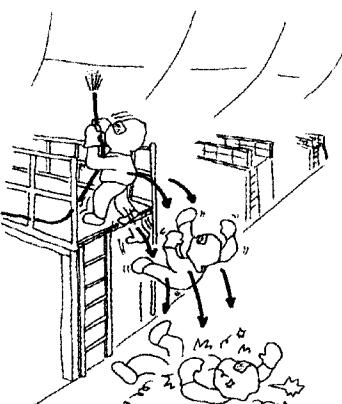
起因物・作業	件 数	災 害 発 生 状 況	再 発 防 止 対 策
No. 10 架 台	3 件	<p>[スキッド架台上でブラスト作業中、バランスを崩し墜落した。]</p>

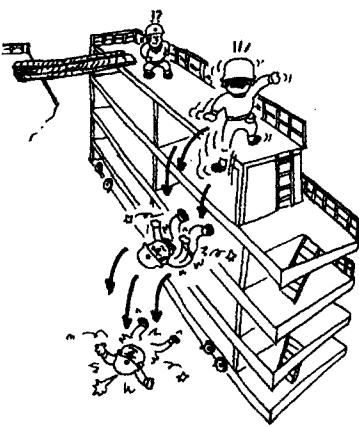
<p>[舵板取付け架台の移動準備中、バランスを崩して墜落した。]</p>

<ul style="list-style-type: none"> <li>・エンド手摺を設置する。</li> <li>・安全帯を必ず使用する。</li> </ul> <ul style="list-style-type: none"> <li>・手摺を設置する。</li> <li>・安全帯を必ず使用する。</li> </ul>

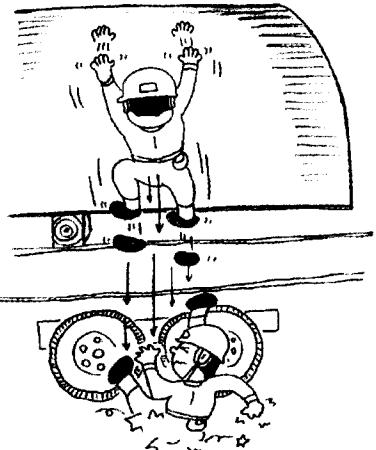
起因物・作業	件 数	災 害 発 生 状 況	再 発 防 止 対 策
No. 1 1 台車 トレーラー トラック	4 件	[ビルジ外板を台車に積み込み作業中、足を滑らし転落した。]	・傾斜のついた個所に昇らないことを徹底する。

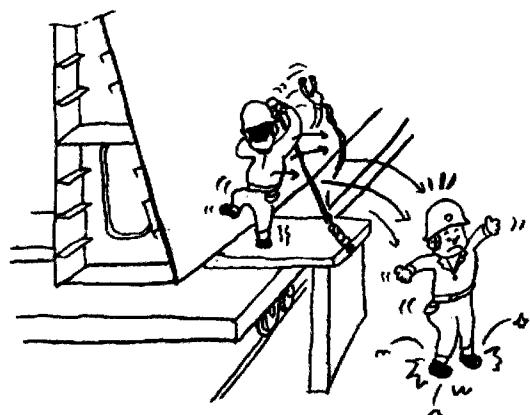
[ブロックの振れ止めシャックルを外した瞬間、バランスを崩し飛び降りた。]	・無理な姿勢で作業しないことを徹底する。

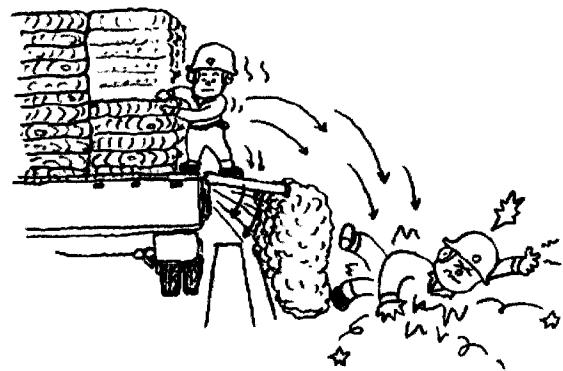
[ トラックから荷降ろし中、植え込みに掛けていたあおりが外れ転落した。]	・昇降設備を設置する。

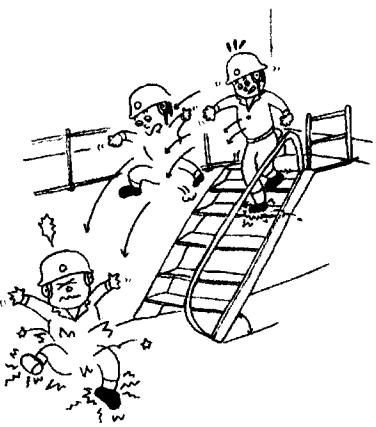
起因物・作業	件 数	災 害 発 生 状 況	再 発 防 止 対 策
No.1 2 階段	3件	<p>〔仮設階段を降りようとしていた時、バランスを崩し飛び降りた。〕</p>

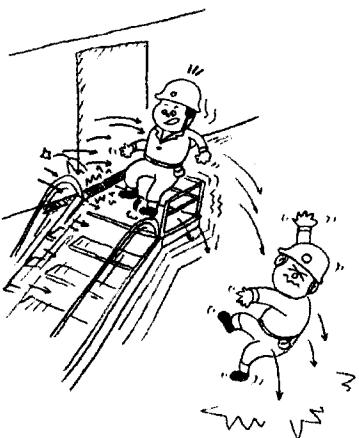
<p>〔本船付き昇降ステージに乗った時、ステージが外れ墜落した。〕</p>

<ul style="list-style-type: none"> <li>・階段は手摺を持って昇降することを徹底する。</li> <li>・仮付け溶接の場合は、トラロープの展張、表示等で通行禁止を明確にする。</li> </ul>

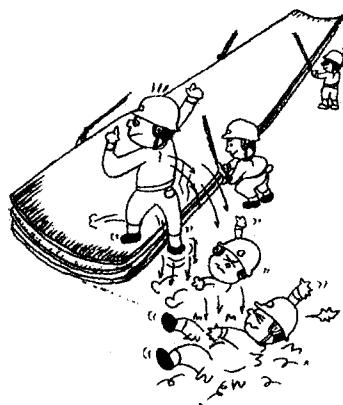
起因物・作業	件 数	災 害 発 生 状 況	再 発 防 止 対 策
No.13 部 材	2件	<p>[曲板の上を後ろ向きに降りようとした時、足を踏み外した。]</p>

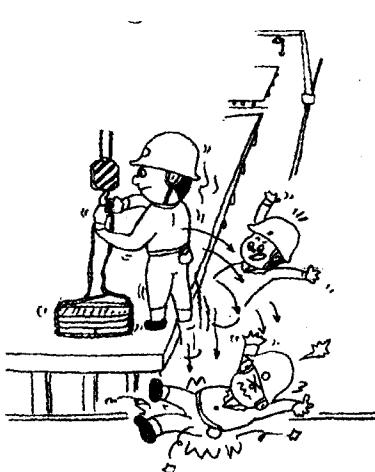
<p>[クレーンで搬送した部材から吊具を外そうとした時、足が滑り転落した。]</p>

<ul style="list-style-type: none"> <li>低所であっても足元確認する等慎重に行動する。</li> <li>低所であっても足元確認等慎重に行動する。</li> </ul>

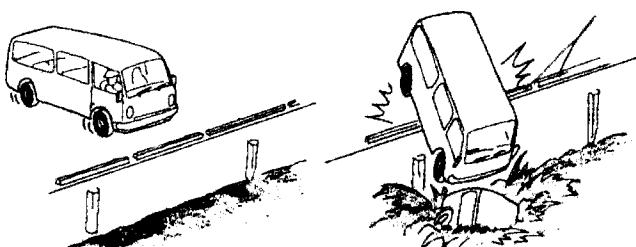
起因物・作業	件 数	災 害 発 生 状 況	再 発 防 止 対 策
No.14 その他	8 件	<p>[岸壁駐車場に駐車しようとして海中に転落した。]</p>

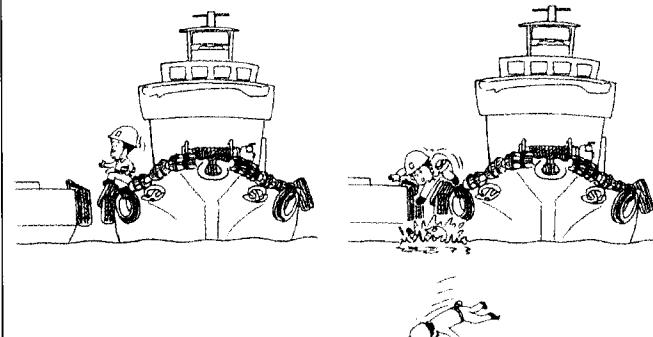
<p>[プッシャーボートの発電機整備作業が終了後、台船に飛び移ろうとして足を滑らし海中に転落した。]</p>

<ul style="list-style-type: none"> <li>・場内ではスピードをださない。</li> <li>・慎重な運転に心がける。</li> <li>・車止めを設置する。</li> </ul> <ul style="list-style-type: none"> <li>・タラップを設置する。</li> <li>・危険な行動をとらないように指導する。</li> </ul>
