# 災害事例集

## 第17集

平成17年8月

全国造船安全衛生対策推進本部

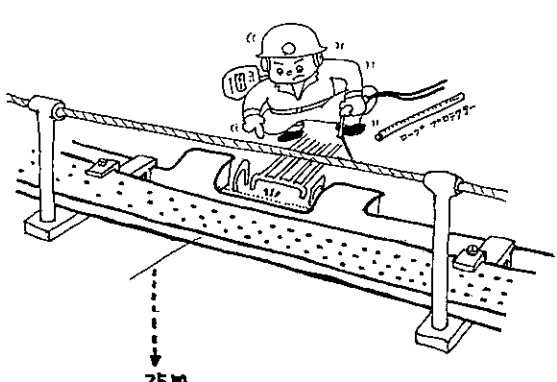
発生原因	対策例
<p>足場基準にない足場ブラケットを使用した。</p>

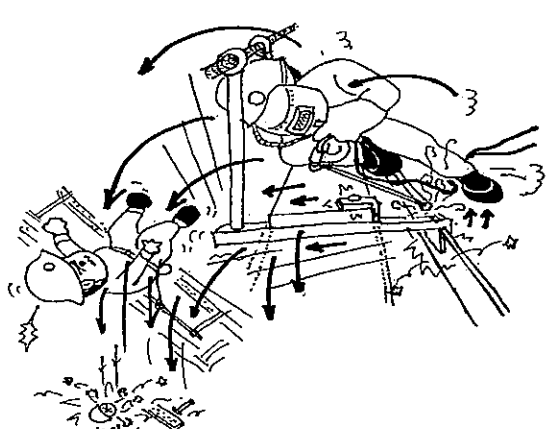
<p>足場ブラケットの手摺りに張ったロープに安全ベルトのフックを掛けていた。</p>

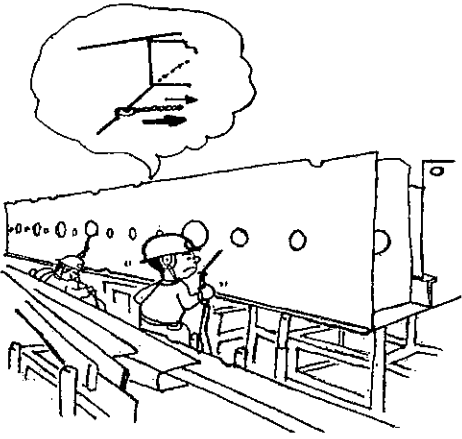
発生原因	対策例
<p>仮付け溶接を片面しかしていなかった。 クレーンを外し、倒壊防止のヒッパラーをはずして位置合わせしていた。</p>

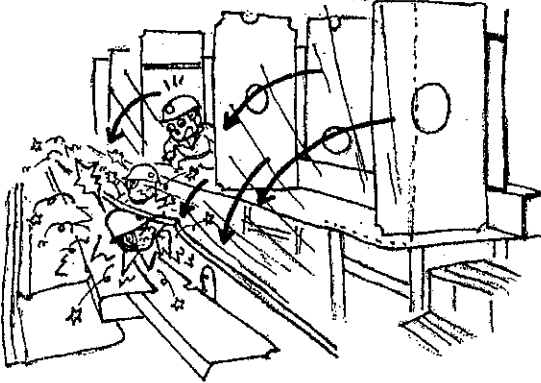
<p>作業責任者の作業指示と確認が不足していた。 代理の作業責任者が作業手順を理解していなかった。</p>

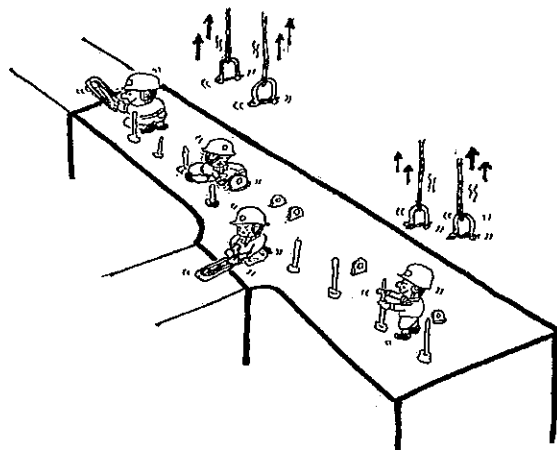
発生原因	対策例
<p>VSB搭載グレードがCであり自立すると判断した。ブロックの(受取)固定に油圧ジャッキを使用した。ライナー使用により転倒モーメントが増加した。</p>

<p>吊り揚げ要領図や確認要領などの見直し。鳥居の点検基準の改正。</p> <div style="display: flex; justify-content: space-around;"> <div data-bbox="813 806 1053 1209"> <p>吊り揚げ要領図の作成要領の見直しを行なう。</p>

</div> <div data-bbox="1085 806 1324 1209"> <p>工場内の受け取り治具を全数チェックする。 ※基準外は廃棄する。</p>

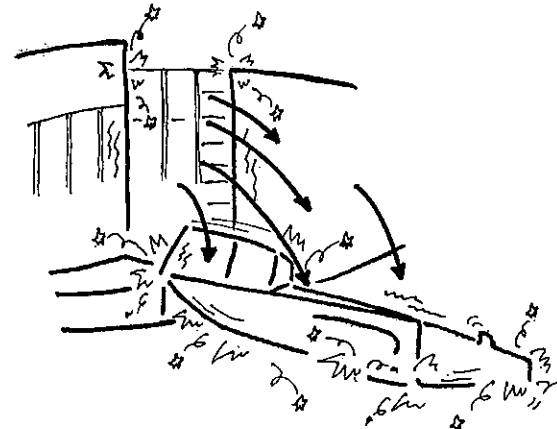
</div> </div>
<p>鳥居の溶接部に欠陥があった。鳥居に曲げ応力を発生させる変形があった。</p>

<p>番船毎に吊り揚げ要領の説明会を行う。作業各グレードの確認事項の明確化・教育の徹底。受取り作業に関する要領及び力学の勉強会開催。</p> <div style="display: flex; justify-content: space-around;"> <div data-bbox="813 1478 1053 1881"> <p>○グレード判定基準の見直し ○受け取り治具の点検基準を改正。 ○受け取り作業に関する力学の勉強会を行なう。</p>

</div> <div data-bbox="1085 1478 1324 1881"> <p>○重心位置・転倒力・転倒防止線を吊り揚げ要領図に明示する。 ○職場に吊り揚げ要領図を設置する。 ○吊り揚げ要領・受け取り要領に関する勉強会を行なう。</p>

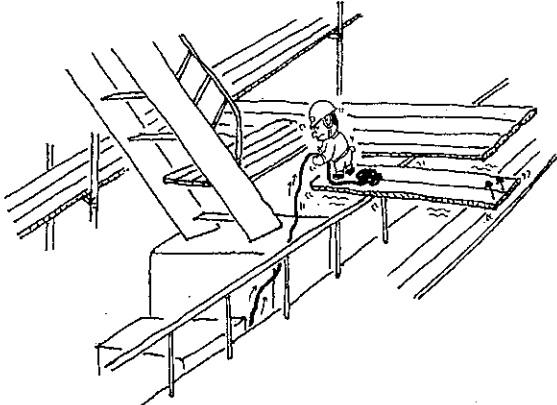
発生原因	対策例
<p>誰かが許可なく足場板を移動し、その固縛されていない足場で作業した。 通行設備の変更について安全委員会で審議していなかった。</p>

<p>番線等で支持物に2箇所以上を固縛する。 足場板の取り外し、移動を許可制とする。 設備の新設・変更があれば安全委員会で審議する。</p>

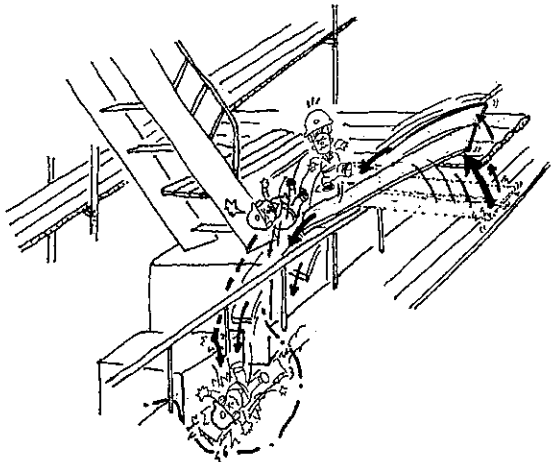
<p>足場設置指示、確認、使用許可等ルールが明確でなかった。</p>

<p>管理体制・仕組みを再構築し、法的要求事項や各職位の責任と権限の明確化、職場での周知徹底。</p>

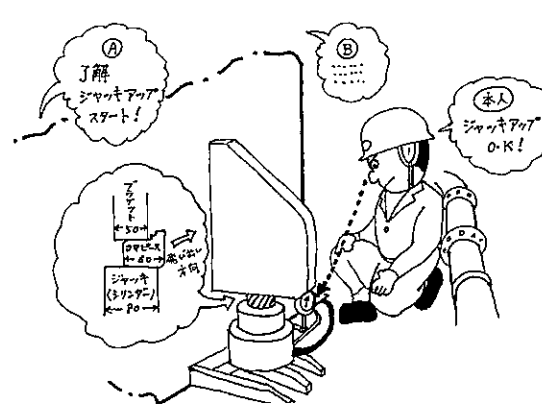
発生原因	対策例
<p>コマピースはかませ治具として不適切であったが、コマピースを使用する必要がある高さであった。 コマピースの安全照査をしていなかった。 作業標準でジャッキアップの要領が明確でなかった。</p>

<p>高さ調整必要なときはコマピースを避けジャッキ下部にプレートを設置する方法とする。 上記を他の類似作業を含め作業標準で明確にする。</p>

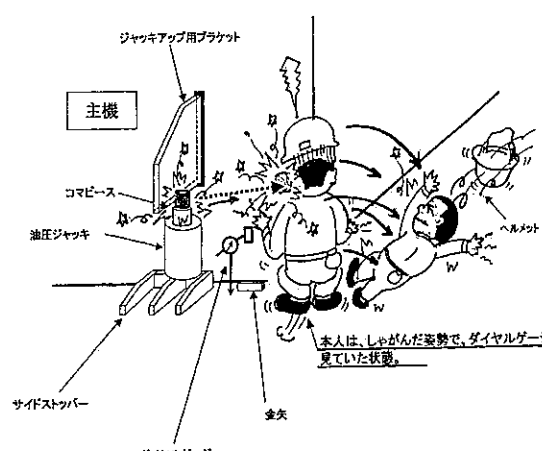
<p>コマピースが中心にセットされていなかった。 コマピースが飛ぶと危険であるとの意識付けが欠如し、さらに危険な位置にいた。</p>

<p>主機付きブラケットの高さ、形状を見直し、プレートをも使わないように設計変更する。</p>

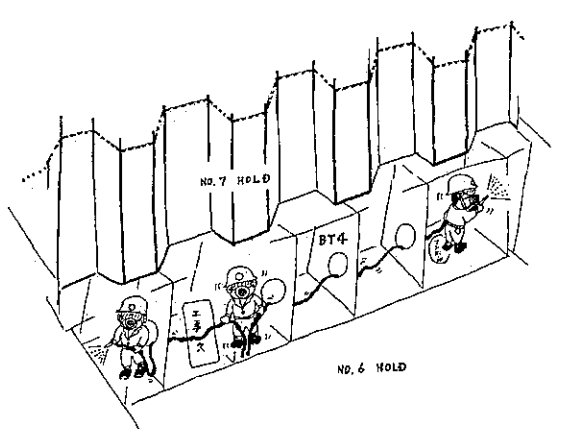
発生原因	対策例
<p>換気が十分でなかった。 エアレスポンプのアースが未設置であった。 ファン、ライトが非防爆型であった。</p>

<p>エアレスポンプのアースを確実に設置する。 ファン、ライトは防爆型とする。</p>

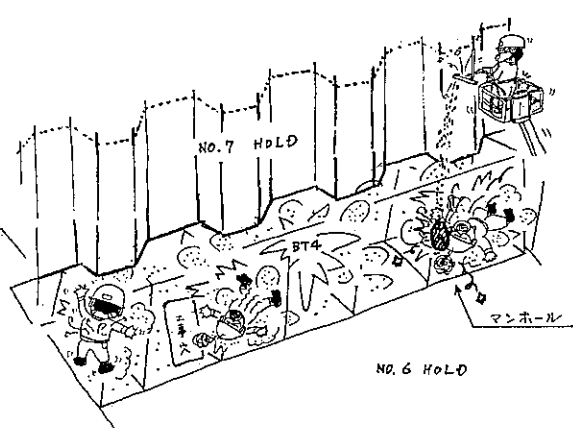
<p>足場ピースの切断作業を行っていた。 タバコのポイ捨て。</p>

<p>塗装作業通知書に基づく現場確認の徹底。 立ち入り禁止の掲示とトラロープを展張する。 安全な喫煙場所を設け喫煙場所を限定する。 監視員を立てる。</p>

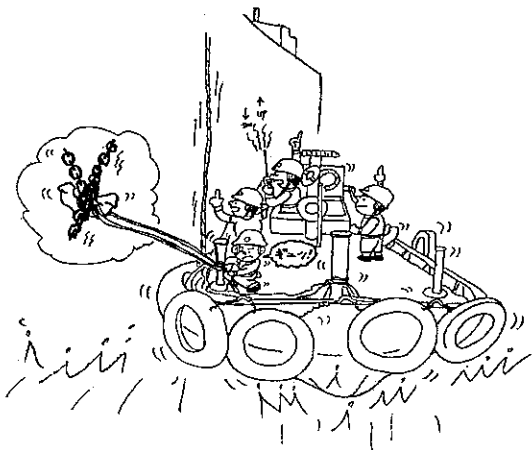
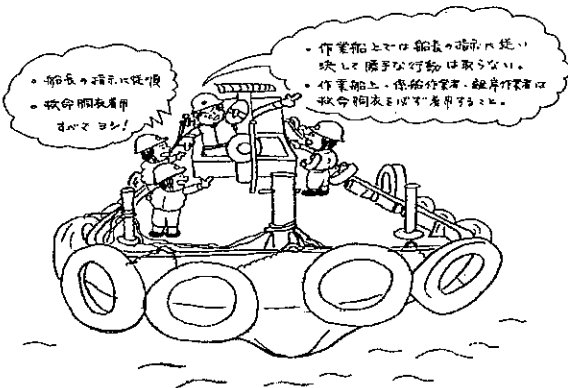
発生原因	対策例
<p>作業船船長の指示なく本船錨に作業船の係船ロープを解けないように巻き付けた。</p>	<p>作業船上では船長の指示に従い勝手な行動を取らないように指導を徹底する。 作業船上の係船作業者・離岸作業者は救命胴衣を必ず着用するよう徹底する。</p>

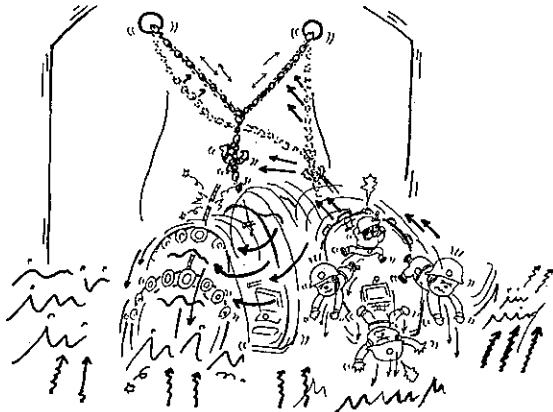
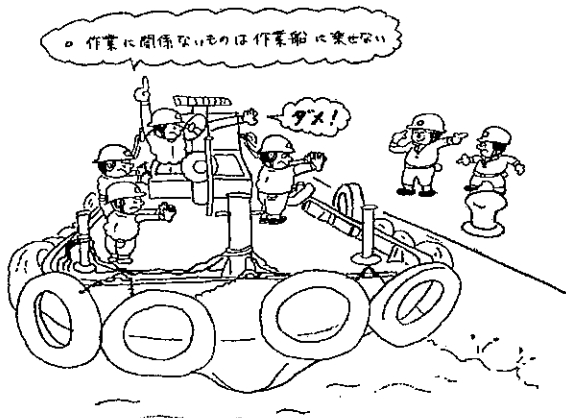
<p>船長の指示に従って 救命胴衣着用 バツバツ!</p> <p>作業船上では船長の指示に従って勝手な行動を取らない。 作業船上・係船作業者・離岸作業者は救命胴衣を必ず着用すること。</p>
<p>救命胴衣を着用していなかった。 作業に関係ない者を乗せていた。</p>	<p>作業に関係ない者は作業船に乗せない。</p>

<p>作業に関係ないものは作業船に乗せない</p> <p>ダメ!</p>

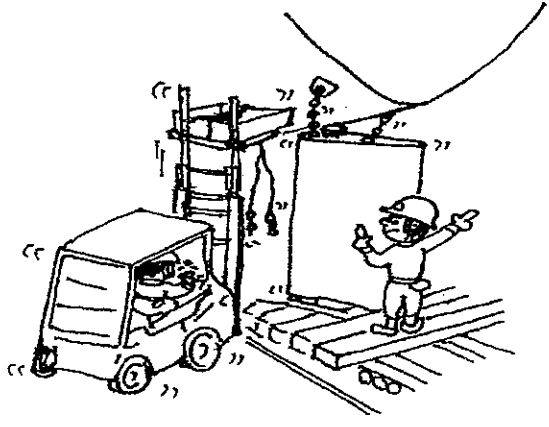
発生原因	対策例
<p>作業開始前に装置の状態と安全の確認を怠った。 バケット固定するピンボルトが外れてしまった。</p>

<p>作業開始前に装置の点検、安全確認を必ず行う。 バケットの固定・補強を行う。 吊上げ時にはバケットの使用は避ける。</p>

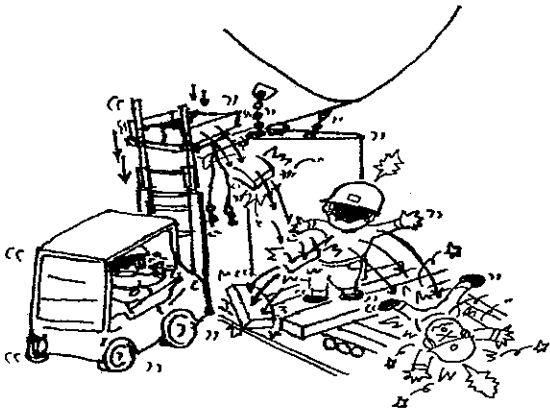
<p>バケットを使用したため視野が狭くなっていた。</p>

<p>吊上げ作業時は重量物吊上げ用フックを用い、視野を広げるなど安全対策をとる。</p>

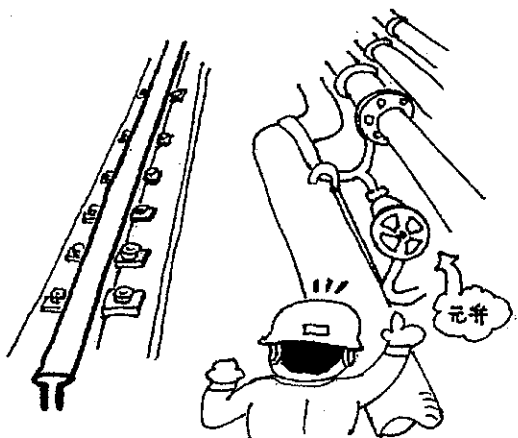
発生原因	対策例
<p>渠側走行足場軌道内に雑用水の元弁が設置してあった。 同軌道内立入禁止の措置がされていなかった。 同足場作動時の警報装置が故障していた。</p>

<p>全ての弁を渠側走行足場軌道外に移設する。 同走行足場軌道の前後をハンドレールで立入禁止措置を行い、立入禁止表示を行った。 同走行足場の走行前に警報を鳴らす。</p>

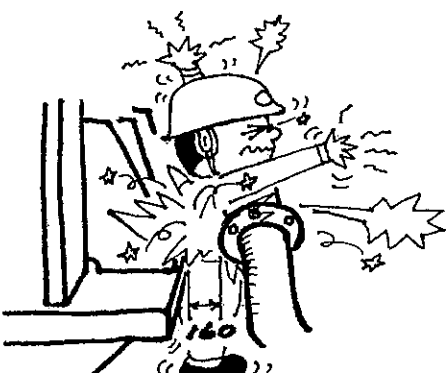
<p>混在作業における作業者への作業指示ができていなかった。 渠側走行足場の作業手順書がなかった。 同走行足場の運転者の教育がされていなかった。 警報装置の故障を放置していた。</p>

<p>混在作業の関係者に作業指示を文書で連絡する。 走行足場の作業手順書を作成、教育・周知し、特別教育を実施する。 正副の管理者を決め点検管理の徹底を図る。</p>

<ul style="list-style-type: none"> <li>• 混在作業は作業指図書で連絡する。</li> <li>• 渠側走行足場の作業手順書を作成 ※ 特別教育の実施</li> <li>• 正副責任者の点検管理</li> </ul>
