災害事例集

第18集

平成18年8月

全国造船安全衛生対策推進本部

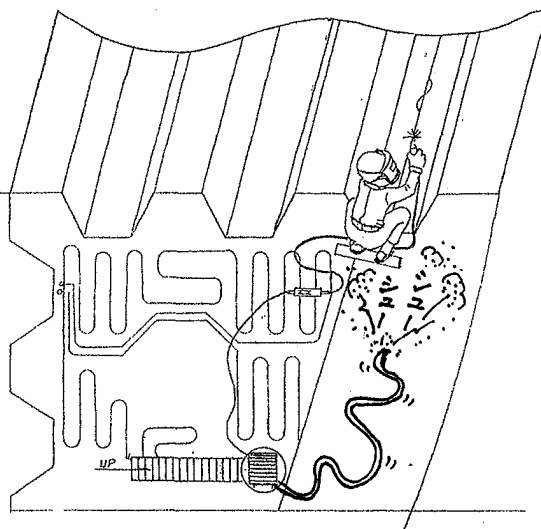
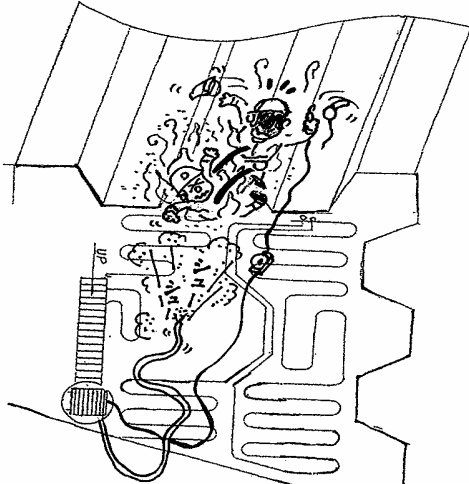
艀装中のケミカル船タンク内で2人で作業をしていたが、発生時は1人がタンク外に出て被災者が一人でCO₂アーク溶接作業を行っていた。当時タンク内の酸素濃度が高かったと推定され、溶接火花で衣服が燃え上がり焼死した。

<p style="text-align: center;"> エアー LPG 酸素 CO2 ○ ⊗ ○ ○ ○ </p>
<p>CO₂アーク溶接作業中に溶接の火花により衣服が燃え上がり焼死した。 タンク内酸素濃度が高かったと推定される。</p>

<ul style="list-style-type: none"> ・ホースの脱着ミス防止対策として識別と表示を徹底する。 <div style="border: 1px solid black; padding: 5px; margin: 10px 0;"> <ul style="list-style-type: none"> ・元ホースの差込は他では結合出来ないように取り出し口を変える。 ・元ホースの構造を変えるまで脱着は氏名者以外取扱いを禁止した。 ・配管の色分けはISO規格に塗り直した。 ・元ホース側にも識別及び表示をする。 </div>

<ul style="list-style-type: none"> ・作業基準の徹底と安全教育と責任分担を充実する。 <div style="border: 1px solid black; padding: 5px; margin: 10px 0;"> <ul style="list-style-type: none"> ・安全衛生教育内容の見直し（ガス等の危険性について） ・外国人教育に対して理解の徹底のため通訳同席で教育する ・従業員全員に酸素及びガスの危険性教育を実施する </div>

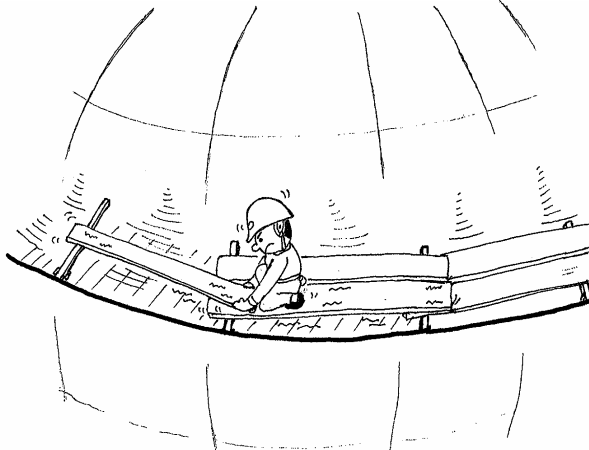
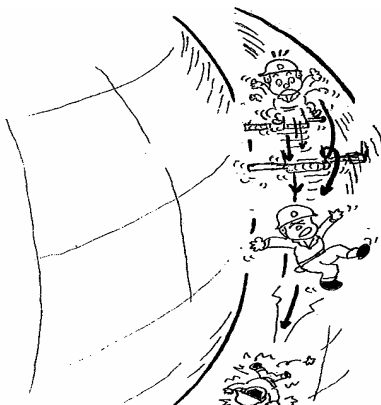
建造中のLNG船球形タンク外部で被災者は作業主任者ら4名とホールド内部上甲板レベル下の「通り足場」の解体作業をしていたが、親綱の設置作業後に足場の解体作業を始めたが、固縛されていない状態の足場板が短冊からはずれファンデーションデッキまで約17m転落し受傷した。

<p>安全帯を使用していなかった。 足場板の固縛を先行して切断していたため、乗っていた足場板が短冊からはずれ、足場板もるとも約17m転落し受傷した。</p>

<ul style="list-style-type: none"> ・親綱の展張と安全帯の使用を徹底させる。 ・解体作業時に足場板を固縛している番線は1スパンずつ切断する。

<ul style="list-style-type: none"> ・足場作業主任者を選任し配置する。 ・必ず足場架設解体作業手順の打合せを行う。 <div data-bbox="885 1411 1125 1556" style="border: 1px solid black; padding: 5px; width: fit-content;"> <ul style="list-style-type: none"> ・作業手順の確認 ・安全帯の使用 ・落下防止の設置 </div>

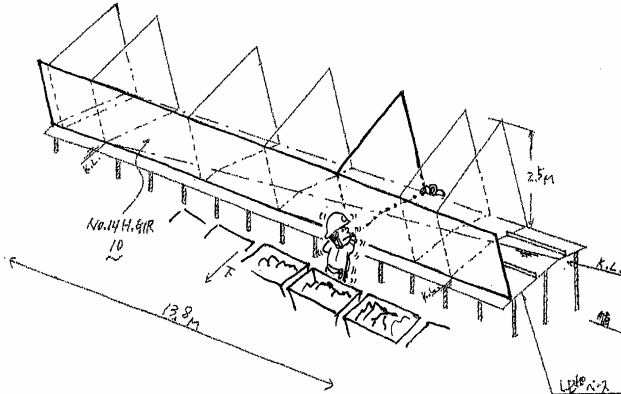
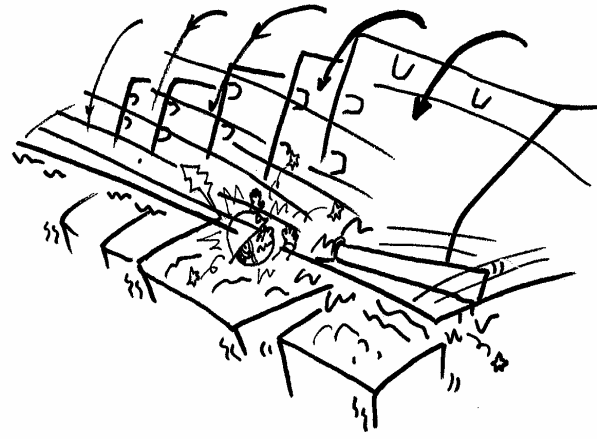
組立定盤でブロックの取付作業でブロックのドレンホールとパイプ治具にレバーブロックを掛け、主板との肌合わせをしていたときブロックが建て(パイプ)治具からずれ落ち、側にあったゴミ缶とブロックの間で頭部を挟まれ受傷、死亡した。

<p>主板とブロックの肌合わせ中にブロックが定点治具からずれ落ち、ゴミ缶とブロックの間に頭部が挟まれ受傷した。</p>

<ul style="list-style-type: none"> ・責任者に作業指示を徹底させるとともに、作業実施後に必ず確認をすることを徹底させた。

<ul style="list-style-type: none"> ・作業を始める前に作業手順書を作成し、手順書どおりの作業を行うよう周知徹底を図る。

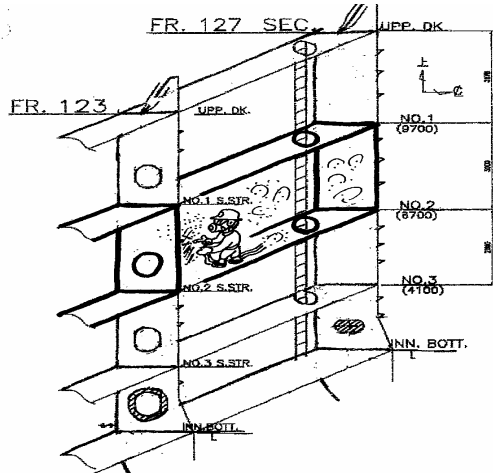
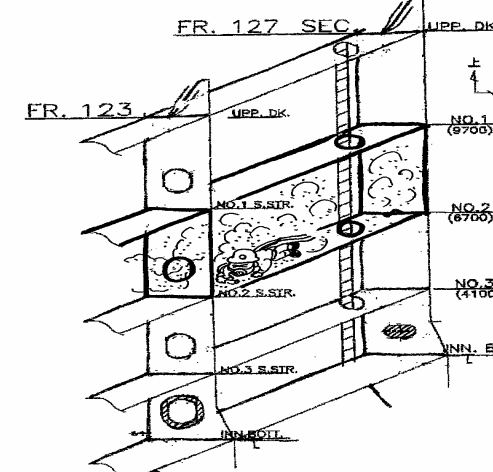
建造船サイド・ウオーターバラストタンクのスプレー塗装作業を一人で行っていたが、相方のネタ番が陸上で塗装機のポンプを作動させたが、塗装機が作動した形跡がなく異常を感じて被災者の所在確認をしたところ同バラストタンク内で倒れていた被災者を発見、救出したが12日後低酸素症により死亡した。

<p>防爆用大型ファン450m³ / minを使用するよう指導していたが、79m³ / minを使用していたため換気能力が不足していた。</p>

<p>・十分な換気量 (450m³ / min) を持つ防爆用ファンを使用する。</p>

<p>・塗装作業基準 (換気要領書) の遵守及び作業中の連絡・調整の指示を徹底する。</p>

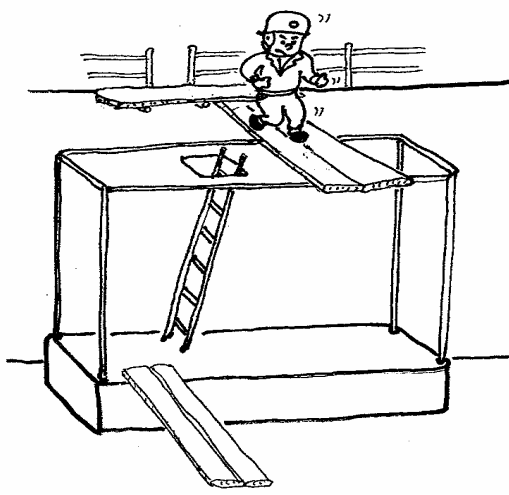
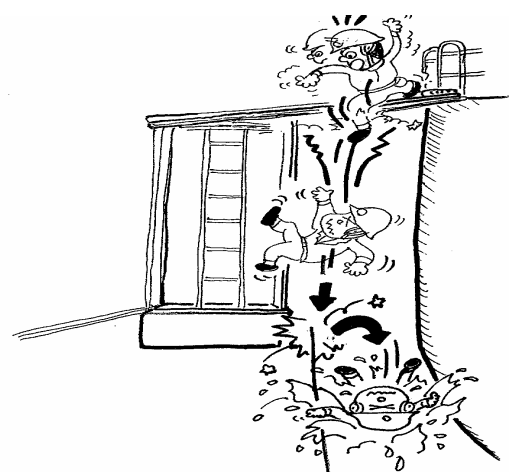
発生原因	対策例
<p>渡り通路には手摺りなど墜防措置がなく、その通路の床面に滑り止めも施されていないかった。</p>

<p>安全帯を使用していなかった。 構造上、通路の確保の問題があったが作業責任者の指示と確認がなかった。</p>

<p>・垂直梯子の使用は禁止し、専用の昇降用階段を使用する。</p>

<p>・通路・足場の設置及び作業指示及び確認の徹底と安全教育を実施する。</p>

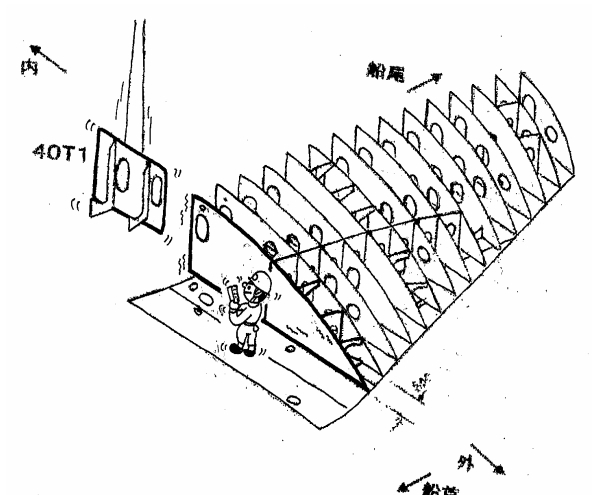
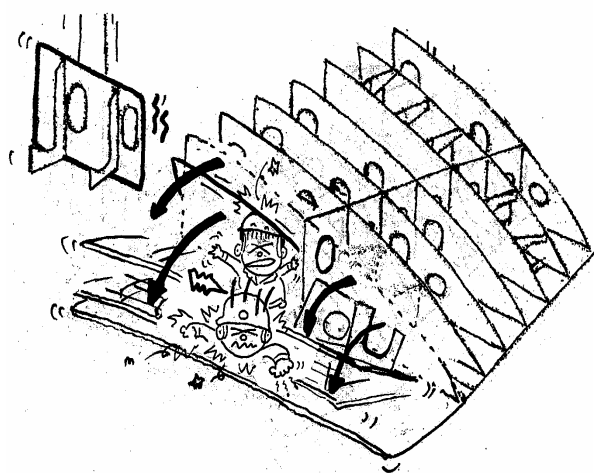
テレコンでクレーンを操作し、先に配材したフロア部材から倒れ止めの溶接をせずクランプを外したが、母材の上で次の部材を所定の位置へ移動中に、先に配材したフロア部材が倒れ被災者が倒れたフロア材と母材に挟まれ受傷した。

<p>倒れ止め処置をしないで次の部材を配材中、母材上で先に配材した部材が倒れその下敷きになった。</p>

<ul style="list-style-type: none"> ・倒れ止め基準の教育と基準どおりの作業を徹底させる。 ・倒れ止め処置の確認パトロールを実施する。

<ul style="list-style-type: none"> ・作業手順書と安全教育の徹底により、危険予知能力と安全意識の高揚を図る。 <p>☆ 安全作業の徹底を図る。 ☆ 基準の見直しと教育を行う。 ☆ 相互忠告を推進する。</p>

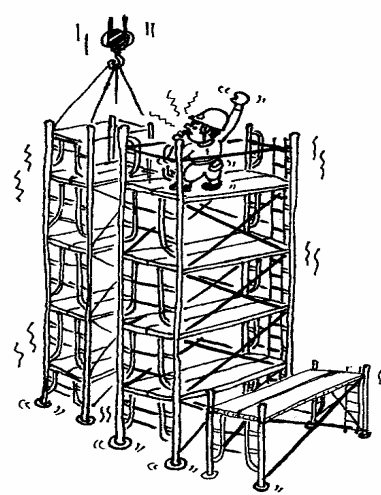
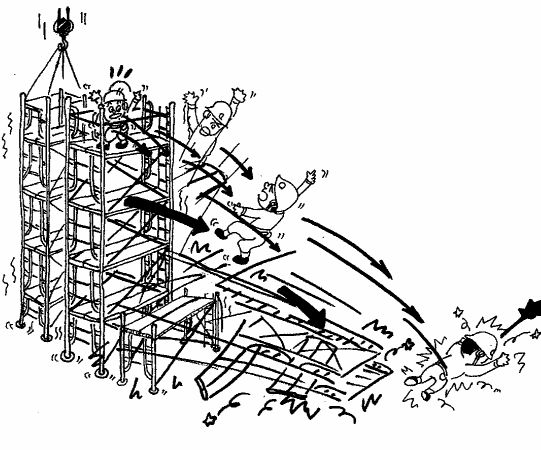
組立定盤上で先に完成したビティ足場を吊るためにクレーンフック作業を終えた被災者が、もう一方のビティ足場の4段目床(6.8m)上に移りクレーンに合図をし吊り上げたところ被災者が乗っている足場に接触し倒してしまった。被災者は倒れた足場と共に落下し頭部を強打し死亡した。

<p>足場を吊り上げたとき、隣の足場に接触し倒してしまった。倒れた足場に乘っていた被災者は約7m転落して頭部を強打した。</p>

<ul style="list-style-type: none"> 玉掛け合図は安全な場所で行う。 玉掛け時には直角な2方向から重心を確認、状態・安全を確認してから吊り上げる。

<ul style="list-style-type: none"> 「枠組足場(ビティ足場)架設作業基準」を再教育しパトロールを強化する。

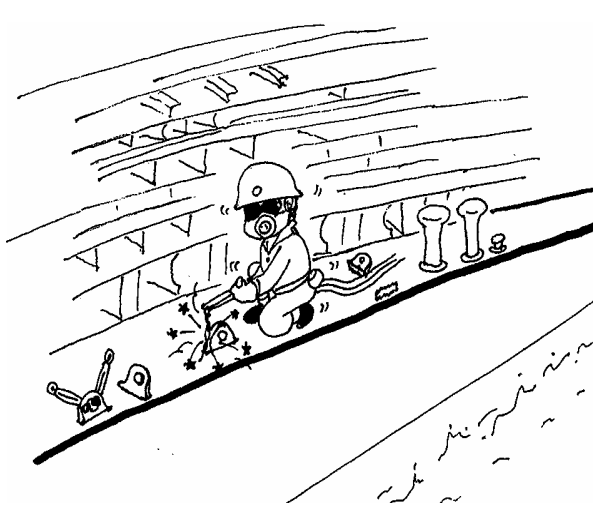
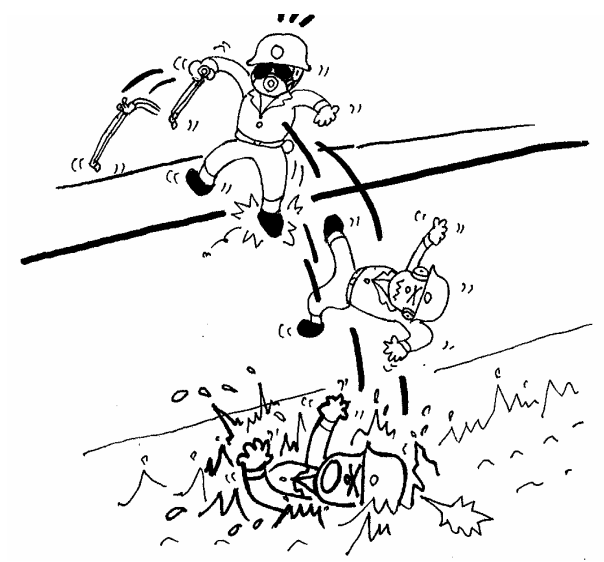
固縛金物の切断作業は3名で行っていたが、台船端部では被災者は1名で作業しており他の作業者からは目視できない位置であった。被災者の姿が見えないのに気付き捜索を開始したが、約12時間後に漁船によって海中で発見されたが既に死亡していた。溺死。

<p>担当場所の作業を終え、段取り替え又は移動中にバランスを崩し海中に転落した。(推定)</p>

<ul style="list-style-type: none"> 海上作業では救命胴衣を必ず着用する。 親綱を展張し、安全帯を使用する。

<ul style="list-style-type: none"> 状況により墜落防止柵、防護ネットの設置等事前に検討する。

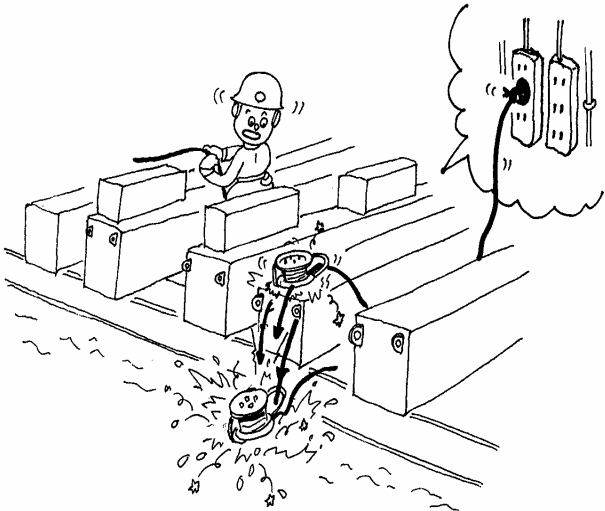
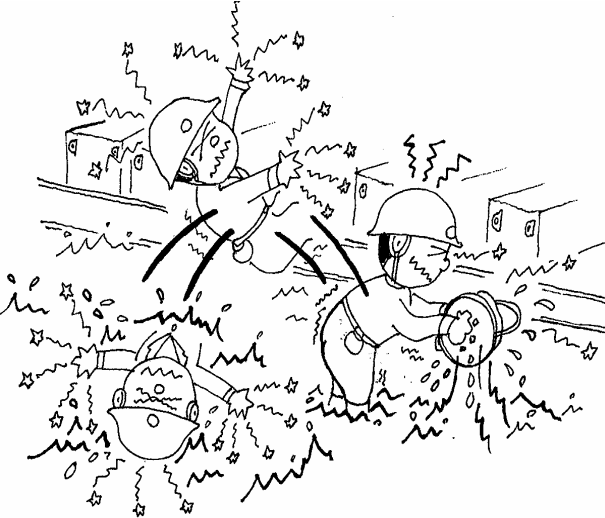
100V電源に接続されたままのコードを海中に落とし、それを拾い上げた時に感電しそのショックでコードリールと共に海中に転落した。すぐに救助されたが2時間後に死亡、溺死と確認された。

<p>電源を抜かずにコードリールを拾い上げようとしたため感電し、そのショックで海中に転落した。</p>

<ul style="list-style-type: none"> ・漏電ブレーカーを設置する。 ・電気の性質・感電に対する危険性について再教育する。

<ul style="list-style-type: none"> ・作業手順の周知を徹底し手順どおりの作業をさせる。

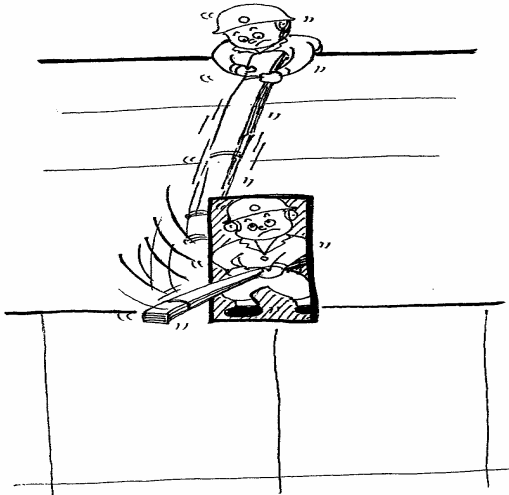
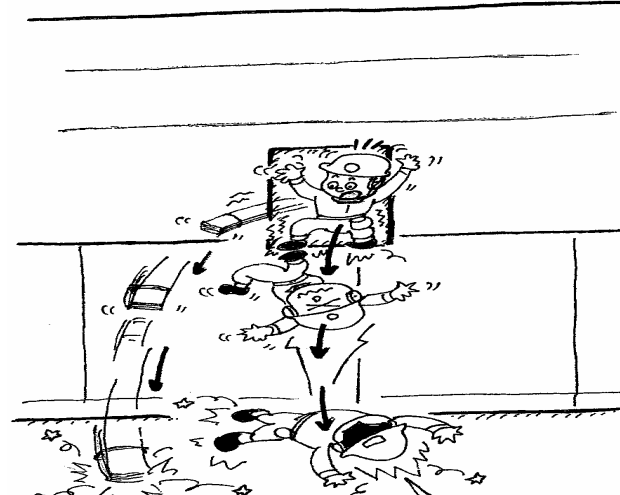
ロストル製作用部材(杉板:長さ4m5枚束:重量約10kg)を操舵室前甲板(貨物艙床面から約6mの高さ)からハッチ船尾側壁面開口部床(同艙床面から3mの高さ)の受取側作業者に手渡しで降ろす作業中、4回目の部材を渡そうとしたときに貨物艙床面に部材もろとも落下した被災者を発見し救助したが3時間半後に死亡した。

<p>受取側作業者は高所作業にも拘わらず安全帯を使用おらず、受け取る際にバランスを崩し、3m下の貨物艙床面に部材もろとも転落した。</p>

<p>・高所での荷降ろし・取込み作業は誘導ロープと安全帯を使用する。</p>

<p>・どのような状況でも2m以上の高所作業では安全帯を使用するよう周知・徹底させる。</p>

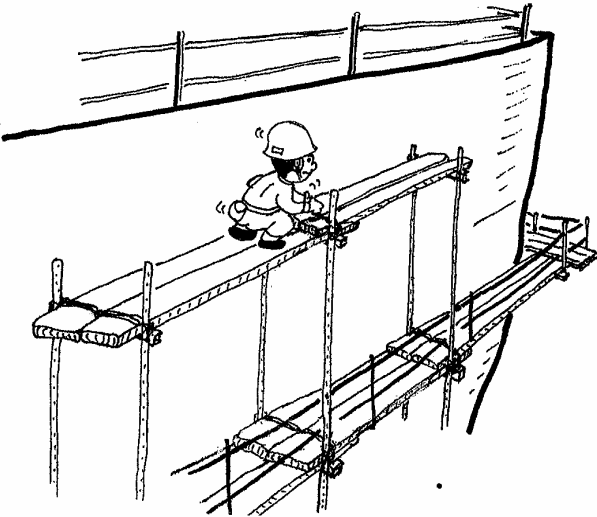
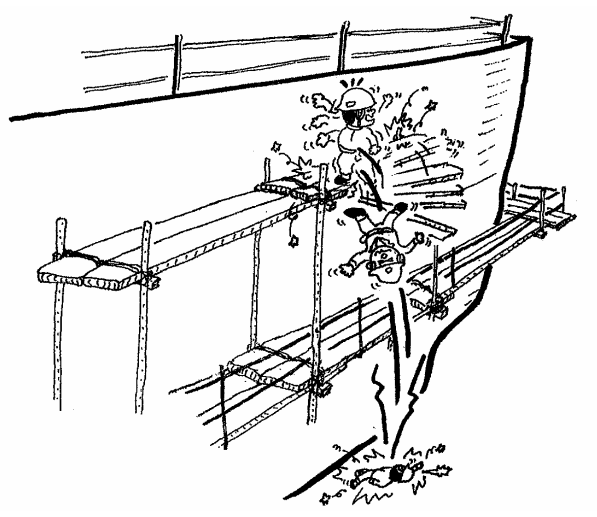
建造中の17,000トンの貨物船で船尾左舷側外板部に溶接されていたピースに足場支持用アングル取付け足場板を敷設する作業をしていたが、1箇所のピース溶接部がはがれ落ち、乗っていた作業者が足場とともに渠底部まで約17m落下し死亡した。

<p>短冊足場の取り付けピースの溶接不良によりピースが脱落し、足場板とともに17m落下した。安全帯を使用していなかった。</p>

<ul style="list-style-type: none"> ・「2m以上は高所作業である」の教育を徹底する。 ・高所作業では必ず安全帯を装着し、確実に使用することを周知徹底する。

<ul style="list-style-type: none"> ・ピースの溶接は有資格者が確実にを行う。 ・足場主任者は作業手順の指示徹底と施工後の確認を行う。
