災害事例集

第22集

全国造船安全衛生対策推進本部

災害事例集 第22集

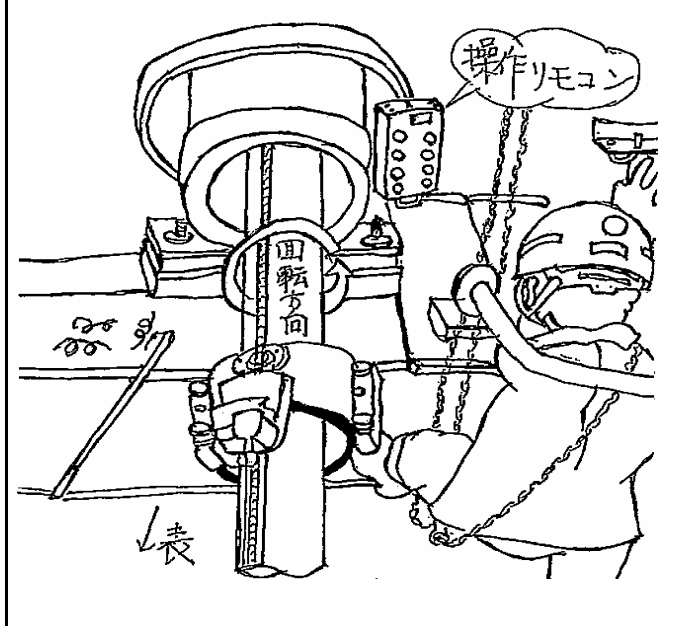
発生状況	対策例
<p>○船尾管ボーリング（無人）、船尾側の切削</p>

<p>・作業手順の改善</p>

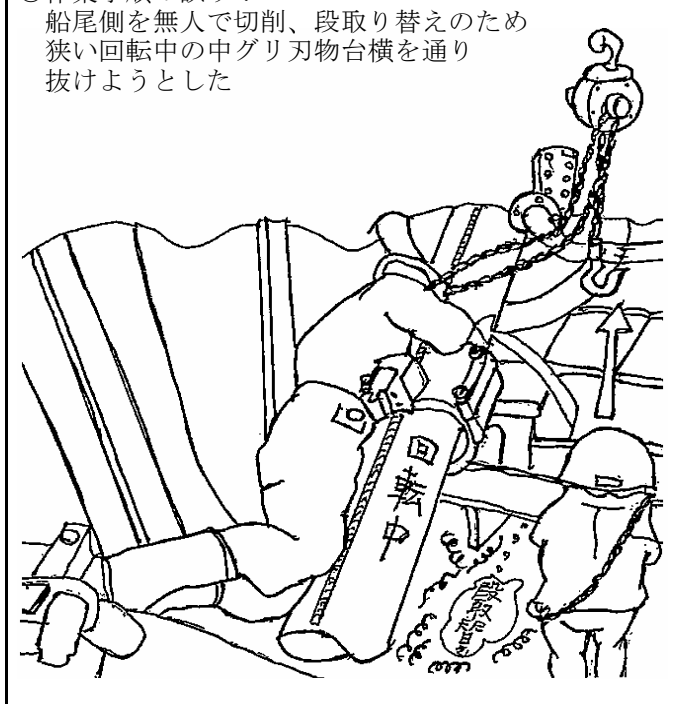
<p>○作業手順の誤り： 船尾側を無人で切削、段取り替えのため 狭い回転中の中ぐり刃物台横を通り 抜けようとした</p>

<p>・安全な通行手段を確保する (作業前点検の徹底)</p>

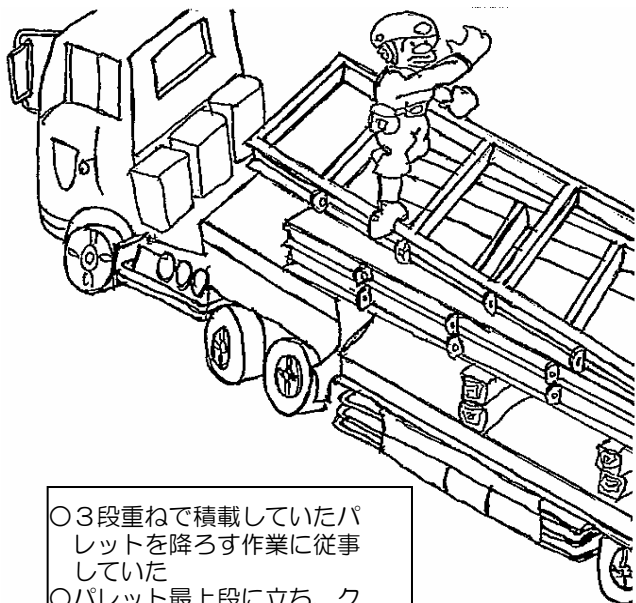
○3段重ねで積載していたパレットを降ろす作業に従事していた
○パレット最上段に立ち、クレーンを待っていた

- ・クレーン・玉掛け作業の作業手順を見直す
- ・リスクアセスメントを再度実施する

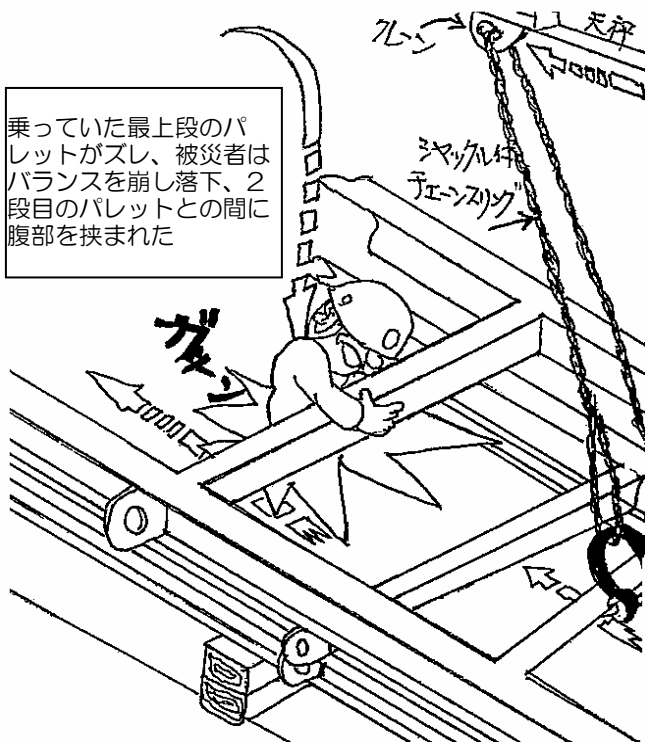
乗っていた最上段のパレットがズレ、被災者はバランスを崩し落下、2段目のパレットとの間に腹部を挟まれた

- ◎作業手順を変更する場合
 - ・管理・監督者の事前承認を受ける
 - ・安全作業指示を明確にする

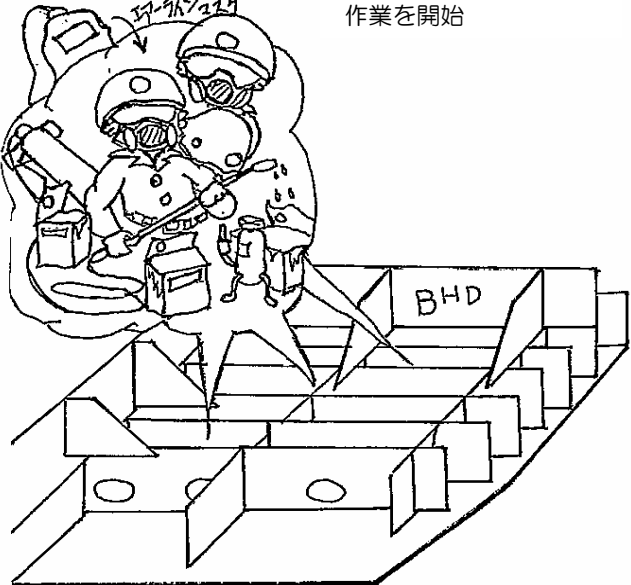
発生状況	対策例
<p>○塗装工場内で同僚3名とエアラインマスクを装着しスプレー塗装作業を開始</p>

<ul style="list-style-type: none"> ・有機溶剤作業主任者の選任 ・作業場所に職務表を掲示

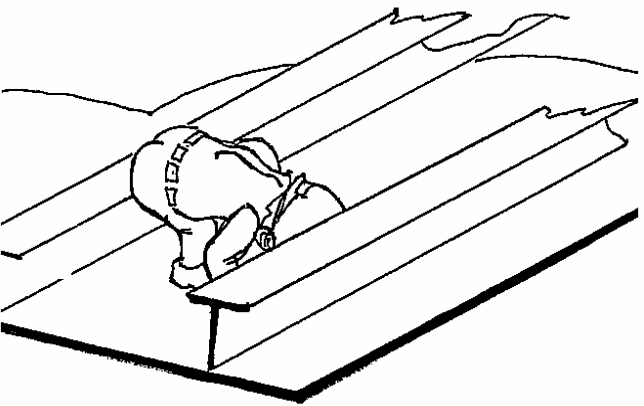
<p>○エアレスオペレータが状況確認に行ったところ、ブロック内で倒れている被災者を発見（意識不明の状態）</p>

<ul style="list-style-type: none"> ・監視体制の強化（塗装作業1名+小取り1名配置） ・定期的にガス濃度を計測する ・1時間毎の点呼をする

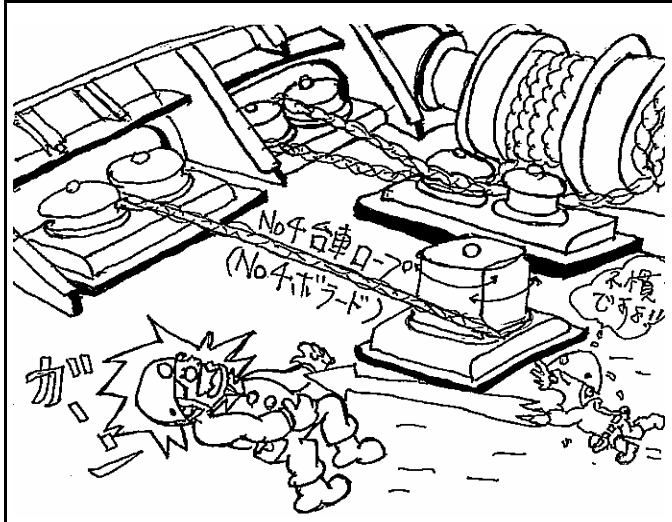
<p>○本船が風と潮流に流されて、台車ロープが緊張 ○ボラードに塗られたペイントが半乾きのため、ロープが滑り出して行かなかった ○教育不足</p>	<p>・作業手順、作業方法を明確にする</p> <div data-bbox="842 593 1449 840" style="border: 1px solid black; padding: 5px;"> <p>◎台車ロープをボラードに固定して出渠する場合</p> <ol style="list-style-type: none"> ① 渠口で一旦船の行き足を止める ② 船側にタグボートを配備する (風や潮流の影響を無くす) </div> <p>・船上作業員→登録制にする</p> <div data-bbox="842 918 1449 1198" style="border: 1px solid black; padding: 5px;"> <ol style="list-style-type: none"> ① アルバイト、スポット雇用者は登録しない ② 船渠課長は船上作業員登録名簿を作成する ③ 教育を実施し、力量をチェックする </div>

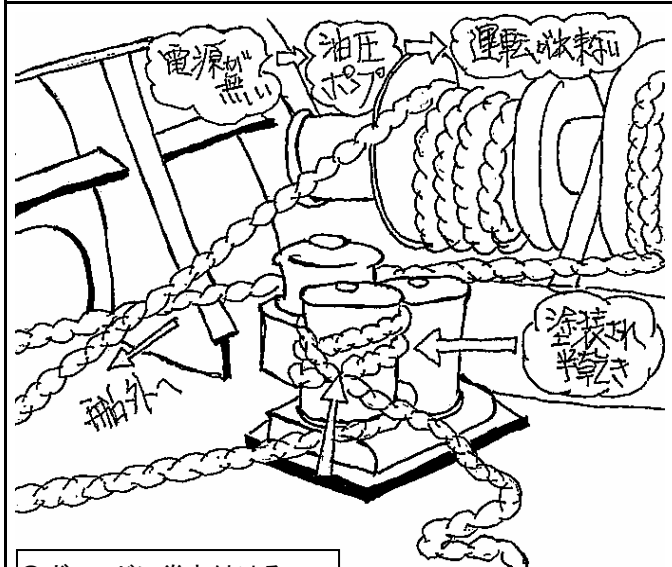
<p>○ボラードに巻き付ける8の字巻き(エイトロック) ○ロープが貼り付き繰り出さなかった</p>	<p>・再教育の実施</p>

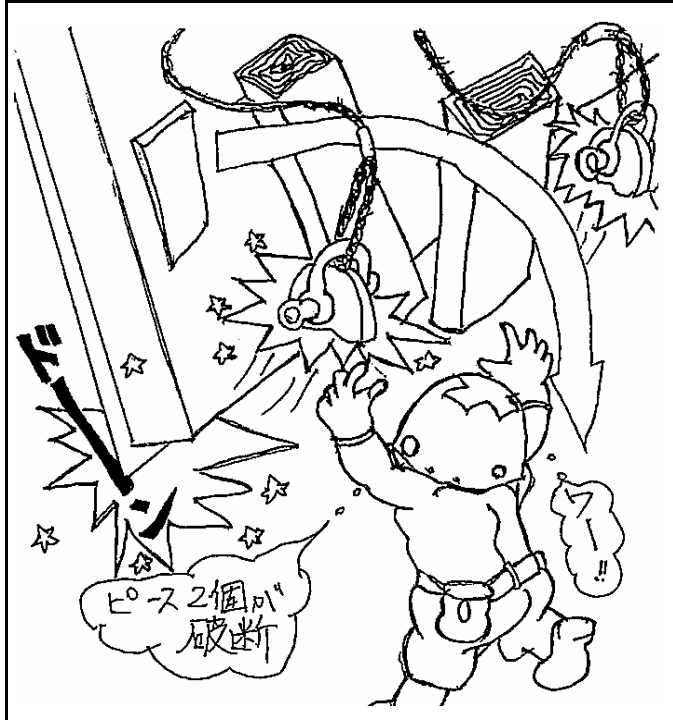
<p>ボス2個が破断</p>	  <p>旧金物全量撤去 強度計算書確認 脚反管理</p> <p>○固定台、滑走台、縦通材の保守点検基準を作成 ↓ ○定期的チェック ↓ ○記録</p>
  <p>滑走台東側が着地 上積みの枕盤木・縦通材が滑落し反転落下した枕盤木・縦通材の下敷き</p> <p>ガン〜</p>

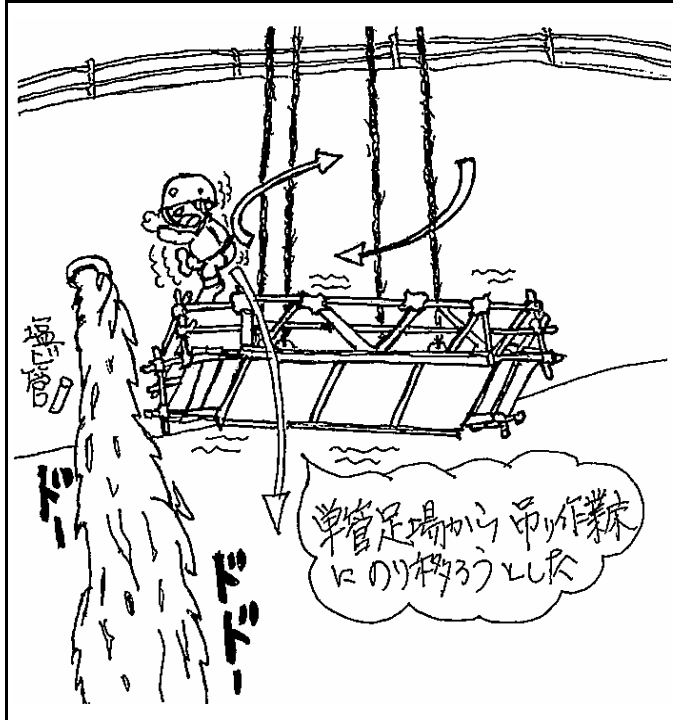
<p>単管足場から吊り作業床にのり移ろうとした</p>

<p>船外排水時作業禁止</p> <p>不安全行動状態の改善</p> <p>吊り作業時、ライフジャケットを装着する</p>

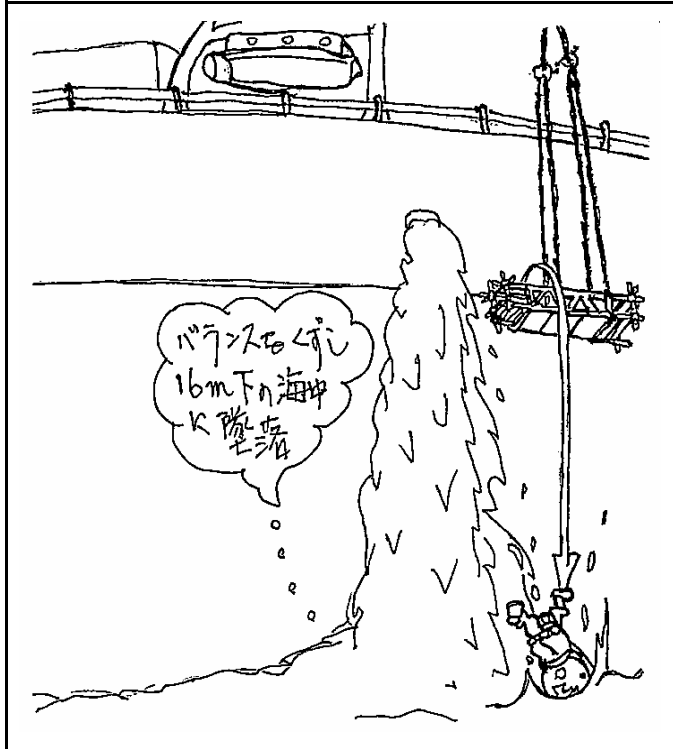
<p>16m下の海中に墜落し死亡</p>

<p>管理監督上の改善</p> <p>海上作業時の安全管理の見直し及び周知徹底</p> <ul style="list-style-type: none"> 吊りかご作業基準を周知徹底 作業間の連絡調整を強化
