## ① 墜落転落

# レール上を走行中の高所作業車が ストッパーを乗り越え、作業車ごと転落

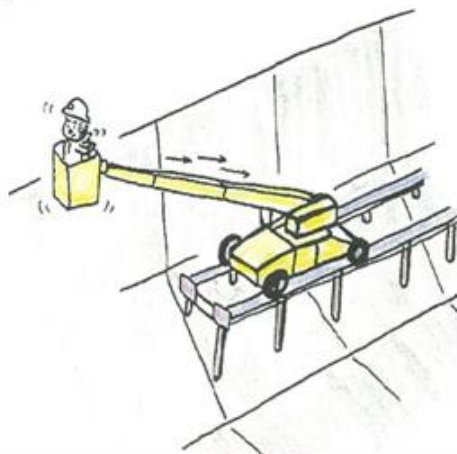
ホールド内側面傾斜部に設置していたレール(H型鋼)を走行していた高所作業車が逸走防止用ストッパーを乗り越え、運転士が作業車ごとホールド内底板に転落

- ✓ エンドストッパーが低く、車輪が容易に脱輪する状態だった
- ✓ 後進で走行していたため、レールの端が見えにくかった
- ✓ エンドストッパーの安全性(高さ、強度)に対する事前検討が不足していた

- ✓ エンドストッパーを車輪径の半分の高さまで上げる
- ✓ 走行の際は足元(車輪部)を良く確認する
- ✓ 高所作業車の運転手に対する再教育を実施する

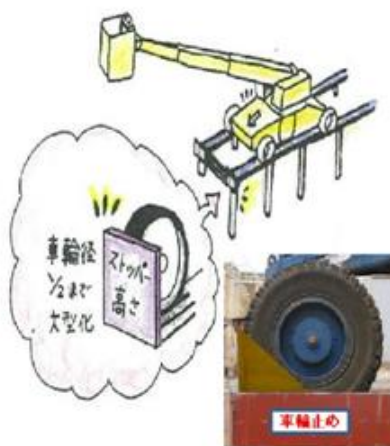
## 逸走防止ストッパーは車輪径の1/2以上！
