① 墜落転落

手摺りもなく照明もない
ホールドに入り7m墜落

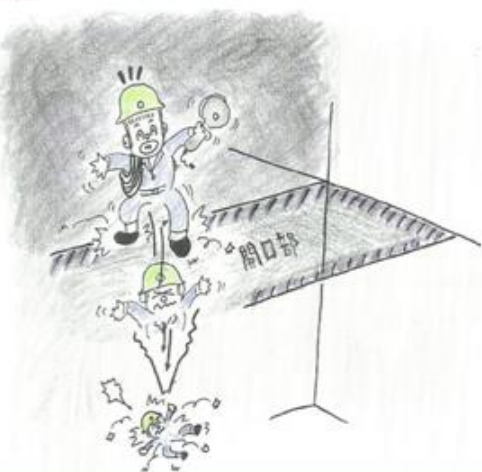
発生状況

グラインダー作業の為、墜落防止手摺り及び照明のないホールドへ入り、移動中にツインデッキの端部から7m下のタンクトップへ墜落した

- ✓ デッキ端部に手摺りがなかった
- ✓ 内部に照明がないにもかかわらず、照明器具を持たずに作業を行おうとした
- ✓ 暗所、開口部等の危険箇所の周知が不十分だった

- ✓ 墜落防止対策(手摺り等)を設置する
- ✓ 仮設照明を設置してから作業に入る
- ✓ 危険箇所は事前に十分周知し、作業者への声かけを励行する
