⑤爆発火災

タンクに溜まった有機ガスに 上から入った溶接の火の粉が引火し爆発

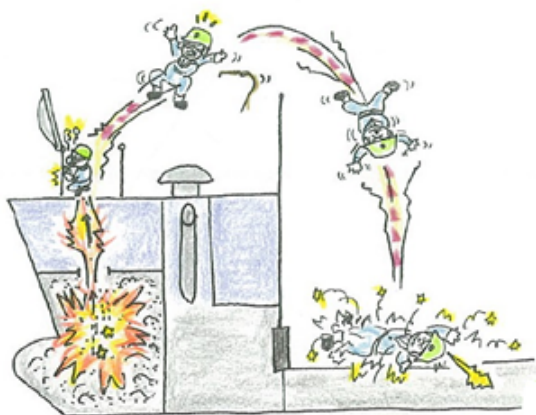
発生状況

溶接の火の粉が、直下のFPT（フォアピークタンク）内に溜まっていた有機ガスに引火、爆発し、吹き飛ばされた

- ✓ 換気が不十分でガスが滞留していた
- ✓ ガス検知器がバッテリー切れで使えなかったために、臭いだけで判断した（急いでいた）
- ✓ 有機溶剤作業主任者がいなかった。換気方法を熟知していなかった

- ✓ 塗装作業では必ず換気を実施し、残留ガスの計測を行う
- ✓ ガス検知器の定期点検と整備を実施する。ガスにおいて判断しない
- ✓ 有機溶剤作業主任者を選任する。塗装と火気作業間の連絡調整を行う

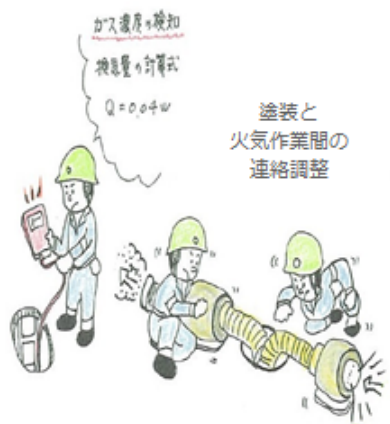
有機溶剤のガスは重い。
タンクの底に溜まります。

比重の軽いガスは
上方に溜まり、
比重の重いガスは
下方に溜まります。
