## ⑤爆発火災

# タンク内に残留した可燃性ガスに 溶接の火の粉が引火、爆発

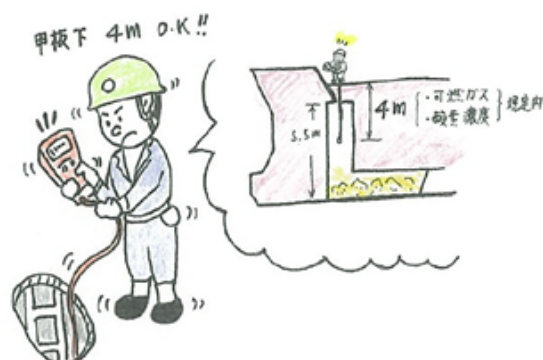
換気ファン停止により、内部塗装後の換気が不十分であったタンク付近で、パイプサポートの取付作業中、溶接の火の粉がタンク内に滞留していた可燃性ガスに引火し爆発した

- ✓ 適正なガス検知器を使用しなかった（ホースの長さ不足）
- ✓ 換気ファンが停止していた。換気状態を確認していなかった
- ✓ ガス検知実施要領がなかった。作業区画の管理ができていなかった

- ✓ ガス検知を行う際は適切な器具を使用する（長さ等に留意）
- ✓ 換気を確実にを行い、火気作業前に必ず確認する。表示も徹底
- ✓ ガス検知実施要領の作成と徹底。火気・塗装作業区画の統括管理体制を明確にする

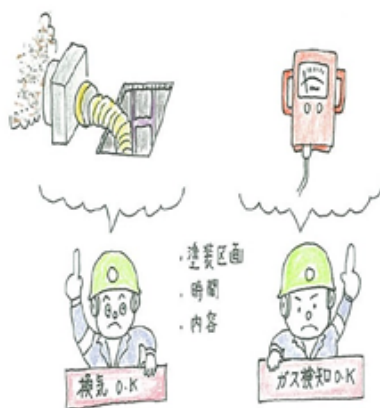
有機溶剤のガスは重い。  
タンクの底に溜まります。

比重の軽いガスは  
上方に溜まり、  
比重の重いガスは  
下方に溜まります。

**ガス検知はしっかりと！  
換気の確認を忘れずに！**
