## ① 墜落転落

# タンク内のサイドロンジを移動中、 誤って2.5m墜落

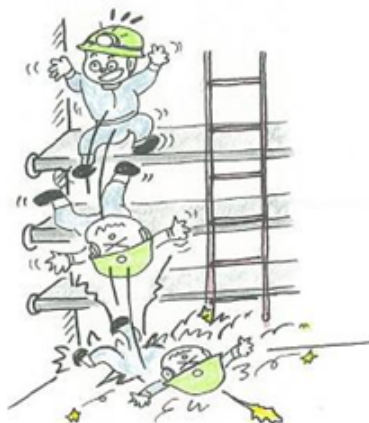
未塗装部分の塗装作業のため、照明のないタンク内の垂直梯子を昇り、サイドロンジへ移動中、誤って2.5mの高さから墜落した

- ✓ 墜落防止対策がなされていなかった。作業場所に照明がなく暗かった
- ✓ 安全帯が未装着だった
- ✓ 作業指示が不的確だった。梯子昇降に係る教育不足

- ✓ 墜落防止対策を施工してから作業に入る。仮設照明を設置する
- ✓ 安全帯の使用を徹底させる
- ✓ 現場を確認した上での的確な指示を出す（特に塗装の後追い工事には留意する）
