② 挟まれ
巻き込まれ

天井クレーンが逸走し、挟まれた

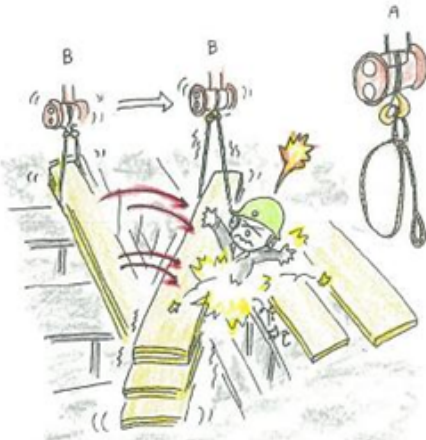
一人作業で部材の玉掛けを行っていた時、片側だけを玉掛けした状態でクレーンが動いたため荷が振れて、部材とコンベアとの間に挟まれた

- ✓ 起動押しボタンと走行レバーが構造物等に接触し、テレコンのレバーが倒れてクレーンが動いた(推定)
- ✓ コンベア上で作業中、身体のバランスを崩しテレコンの走行レバーを倒してしまい、クレーンが動いた(推定)
- ✓ 設備の危険性に対する認識が不十分だった

- ✓ 起動押しボタン頂部に誤作動防止ガードを追設
- ✓ 安全な位置と姿勢を確認してからクレーンを操作する
- ✓ 通路に作業床を敷き、高さを統一して挟まれる箇所を無くす
