④ 崩壊倒壊

倒壊防止措置を怠り、
外板が倒壊し下敷きに

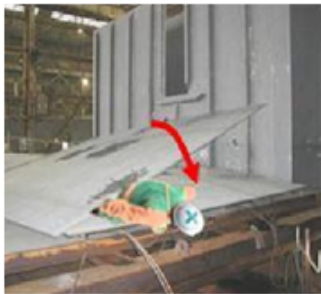
上構ブロック組立作業で外壁を斜め方向2箇所と水平方向2箇所をレバーブロックで引き寄せ固定した。外壁の足元の仮付け作業に入る際、水平方向のレバーブロックの一つを弛めたとき、外壁が倒れ下敷きとなった

- ✓ 倒壊防止用の補強材が取り付けられていなかった
- ✓ 倒壊防止対策の知識不足
- ✓ 倒壊防止基準がなかった。適切な作業手順の指導ができていなかった

- ✓ 位置決め前の倒壊防止対策を確実に行う(ストラット補強材等)
- ✓ 倒壊防止基準を整備し、倒壊防止対策の教育を実施する
- ✓ 教育を受ける前の未経験者には作業をさせない
