## ④ 崩壊倒壊

ガイドピースで自立していた  
トランスブラケットが倒れ、下敷きに

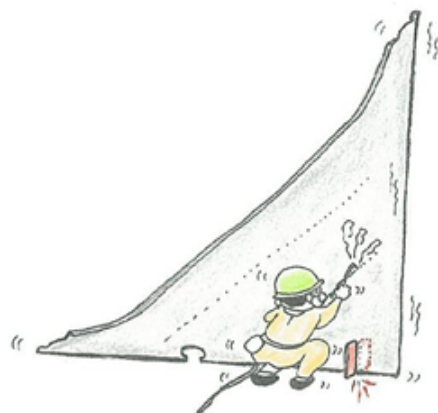
トランスブラケット下部のスティフナ裏面を背焼き作業中、ガイドピースで支えられ自立していたトランスブラケットが傾き、ガイドピースの溶接部が割れ、倒れてきたトランスブラケットに頭部を挟まれた

- ✓ 背焼き(歪取)をしたことでブラケットが変形し傾いた
- ✓ ガイドピースの溶接が不十分だった(片面溶接)。ブラケットが倒壊する危険予知が不足していた
- ✓ 部材吊り決めでの作業基準を変更し、ガイドピース方式で施工したが、倒壊防止対策が不十分だった

- ✓ 大物トランスブラケットは吊り決め作業とする。その他のサイズはステー等により倒壊防止を図る
- ✓ 倒壊防止基準の教育を徹底し、溶接後に確認マークを入れる
- ✓ トランスブラケットの倒壊防止基準を作成し、吊り決め等適切な措置をとる
