④ 崩壊倒壊

倒壊防止用のレバーブロックの位置が悪く
外板が落下し、作業者を直撃

発生年月日
2011.08.11

ブロック
組立工場

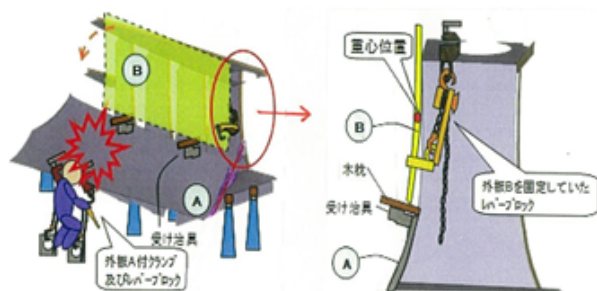
発生状況

曲がりブロックの外板上段に別の外板を取付ける作業で、下段の外板下部のレバーブロックを外そうとクランプをハンマーで叩いた際、その衝撃で不安定な状態にあった上段の外板が滑り落ち、土間との間に頭部を挟まれた

- ✓ 上段の外板が不安定な状態となっていた（木枕を使用）
- ✓ 上段の外板に掛けていたレバーブロックの位置が重心位置よりも低く、倒壊防止の効果がなかった
- ✓ 外板取付け作業の事前検討が不十分だった

- ✓ レバーブロックの掛け位置を重心より上にする
- ✓ 部材の配材時には安定性を確保してから作業に入る
- ✓ 外板取付け作業手順の見直しと指導を行う。事前検討を徹底する
