④崩壊倒壊

小組部材をレバーブロックで 引き寄せた際、部材が倒れ下敷きに

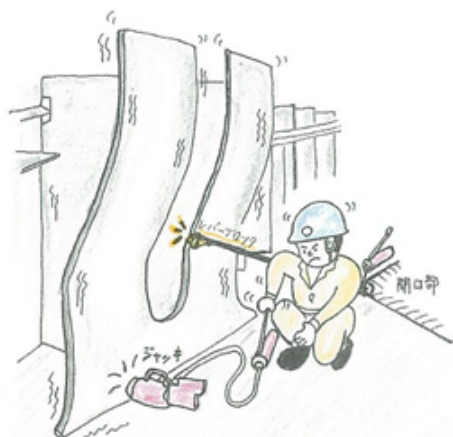
倒壊防止は必要ないと判断した自立する小組部材(1.5トン)を正規位置に合わせるため、足元にレバーブロックと油圧ジャッキをセットし、レバーブロックで引き寄せた際、部材が倒れ下敷きとなった

- ✓ ブロックが倒れやすい形状にもかかわらず倒壊防止がなされていなかった
- ✓ 倒壊防止措置は不要と判断した
- ✓ 倒壊防止基準が周知徹底されていなかった

- ✓ 自立する部材でも状況に応じてレバーブロック等で倒壊防止措置をする
- ✓ 個人の判断で作業しないように教育する
- ✓ 倒壊防止基準を整備、徹底させる
