⑤爆発火災

上部火気作業中の火の粉が下部の塗装作業で滯留していた可燃性ガスに引火、爆発

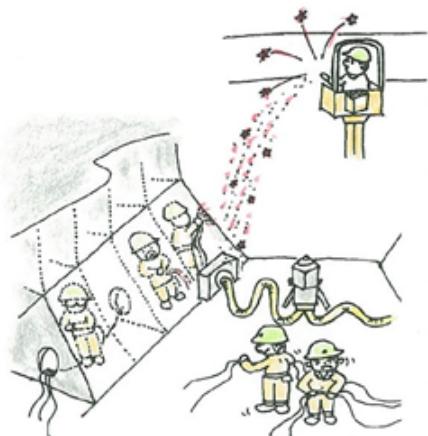
バラストタンク内で塗装作業中、上部で行っていたガス溶断の火の粉が、下部の故障中の換気ファン吸気口を通じてタンク内に入り込み、滯留していた可燃性ガスに引火し爆発した

- ✓ 換気ファンが停止していたため、バラストタンク内に可燃性ガスが滞留していた
- ✓ 上下で同時に作業を行ったため、上の火の粉が故障中の換気ファンを通して塗装作業場に入った
- ✓ 作業間における連絡調整がなかった。作業主任者の職務が遂行されていなかった

- ✓ 換気対策を確実に行う
- ✓ 作業主任者が換気状態等の周辺チェックを行い、適切な作業指示をする
- ✓ 塗装、火気作業における混在(周辺・上下)作業の禁止

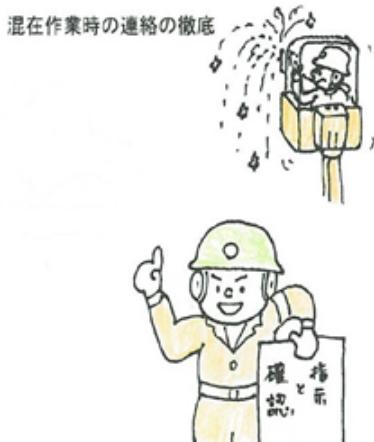
混在作業(周辺・上下)における連絡調整の徹底！
