⑦激突され

出渠作業中、繰り出された ホーサーに引きずられ、頭部を強打

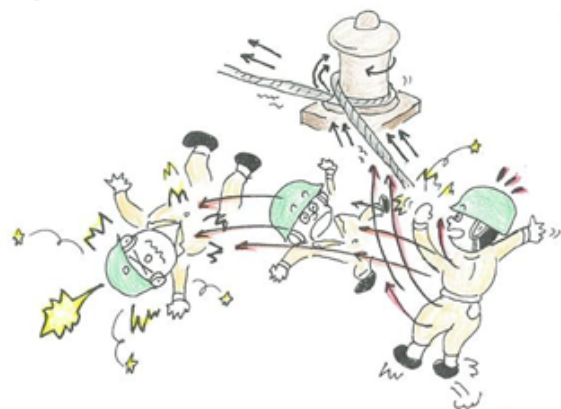
浮ドック出渠作業中、事前に掛けられていたホーサーが突然繰り出し、その弾みでホーサーを持っていた本人が倒され、頭部を強打した

- ✓ 強風と潮流で本船が流された。ボラードの塗装が半乾きの状態でホーサーがスムーズに滑り出ない状態だった
- ✓ 経験の浅い作業者が危険な作業を行った
- ✓ 出渠時の作業手順の不備(風力、潮流、タグボートの配置等)

- ✓ ボラードの塗装は出渠後に施工する
- ✓ 出渠作業に係る教育を徹底する
- ✓ 出渠時の作業手順と管理体制を整備する
