# 災害事例集

第14集

全国造船安全衛生対策推進本部

(社) 日本造船工業会

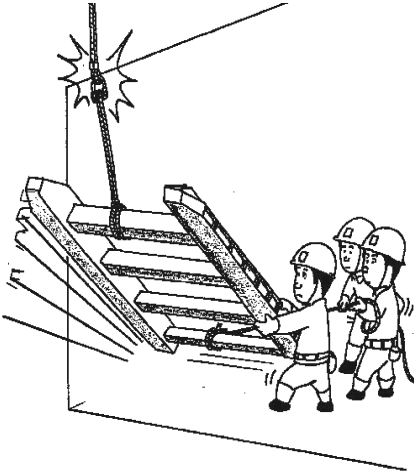
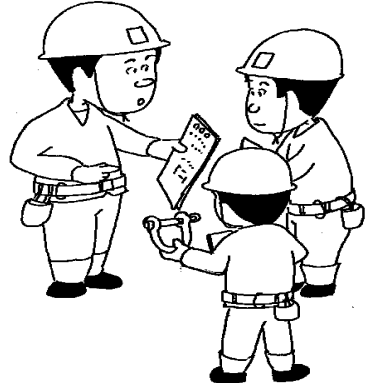
40Tジブクレーンを使用して補機台の搬入作業中、強風によってクレーンフックが振られ、連結していたシャックルが何らかの原因で外れ、架台と共に反転しながら落下、補機台の下敷きになり、死亡した。

発生原因	対策例
<p>機関室中段で補機架台の引込み作業を3人で行っていた。</p>

<p>引込み作業手順書を見直し、作業前ミーティングで教育し、作業指示の徹底を図る。</p> <p>引込み作業用シャックルを新JIS規格に変更する。</p>

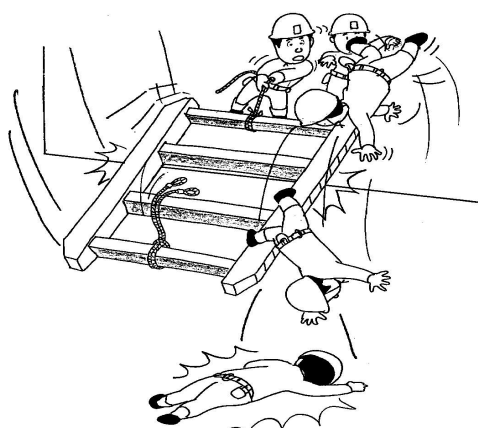
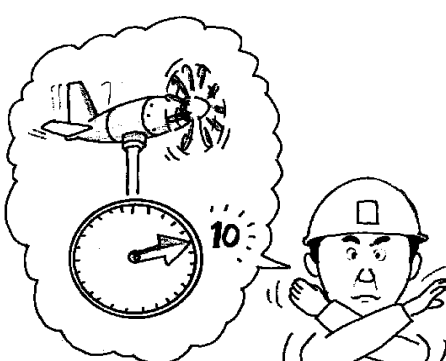
<p>全体が中段に入った時、強風によってクレーンのフックが開口部側に振れ、何らかの原因でシャックルが外れ、補機架台と共に落下、架台の下敷きになり死亡した。</p>

<p>クレーンに風速計を設置し、風速10m/分(10分間平均)以上の強風時には赤旗を掲示して、作業を中止する。(クレーン規則31条2)</p>

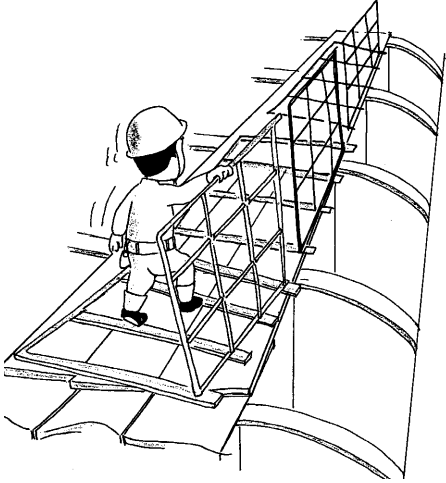
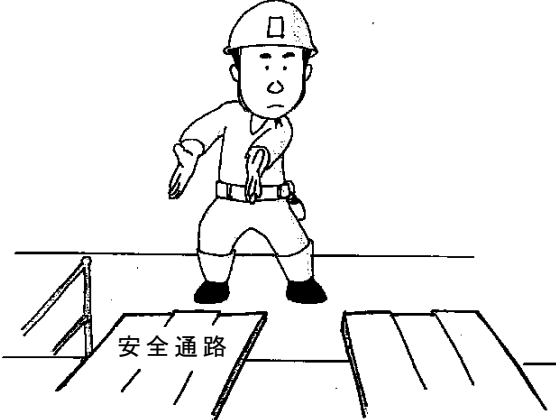
建造中の甲板上通路に仮置きされた状態のサイドパッセージ台の上を通行中、何らかの原因により被災者と一緒にサイドパッセージ台が横転、被災者だけが15m下のクレーン通路に転落し、死亡した。

発生原因	対策例
<p>通路に仮置きされたサイドパッセージの上を通行していた。</p>

<p>安全通路はサイドパッセージ取付位置の内側に変更し、安全状態を確保する。</p>

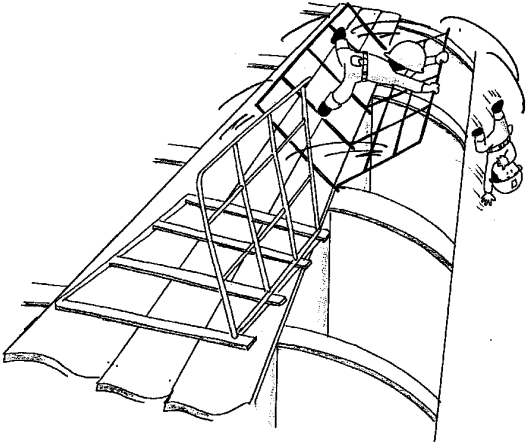
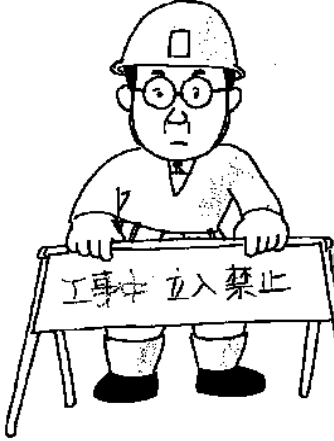
<p>サイドパッセージ台が何らかの原因で横転し、その弾みで甲板上から15m下のクレーン通路に転落、死亡した。</p>

<p>本パッセージを正規の位置に取付ける際は、作業手順を遵守させる。工事中は関係者以外通行しないよう立入禁止にする。</p>

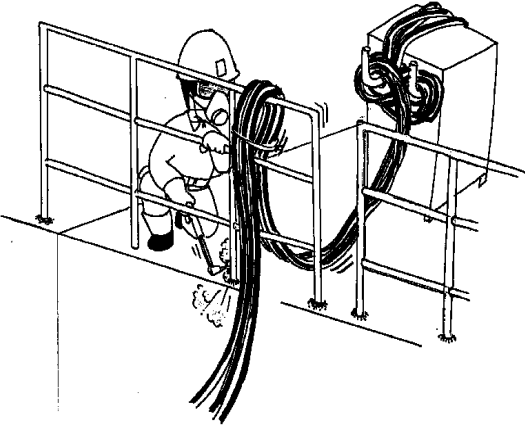
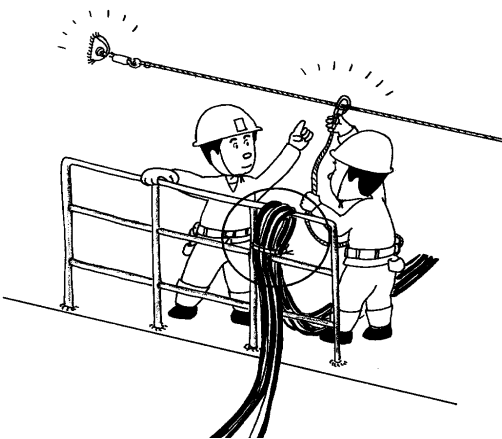
パナマショック取付のため、安全手摺りの一時撤去を行っていた。キャプタイヤケーブルが固縛されている状態で手摺りの足を切断したところ、キャプタイヤケーブルの自重で下方向に引っ張られ、手摺りと共に投げ出されて14m下の船台上に転落、死亡した。

発生原因	対策例
<p>安全手摺りにキャプタイヤケーブルが固縛された状態で手摺りの取外し作業を行っていた。(4本の内3本は溶接していた)</p>

<p>親綱を展張し、必ず安全带を使用する。 安全手摺り、取り外し基準書を作成し、基準書に準じて作業をする。</p>

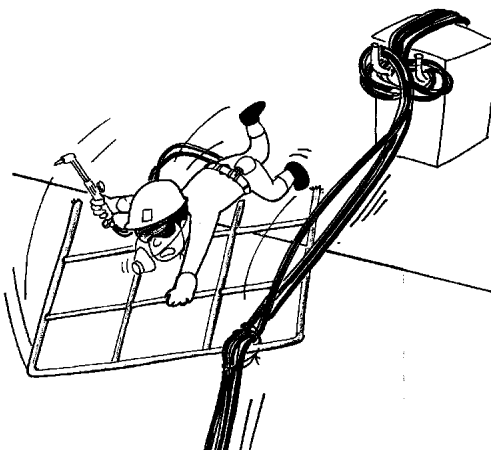
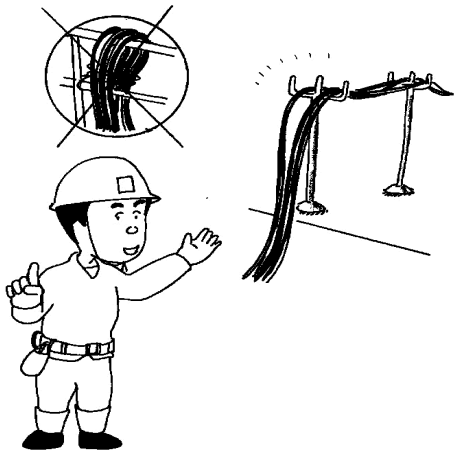
<p>左手で安全手摺りを支えながら手摺り脚部を切断したところ、キャプタイヤケーブルの重みに引っ張られ、手摺りと共に投げ出され、転落、死亡した。</p>

<p>安全手摺りにキャプタイヤケーブル等を固縛しない。ケーブル等は固縛用治具を使用する。</p>

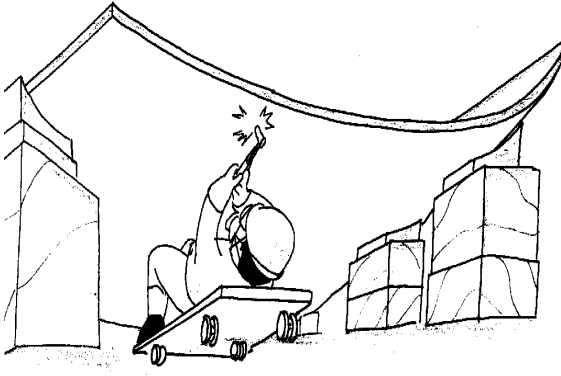
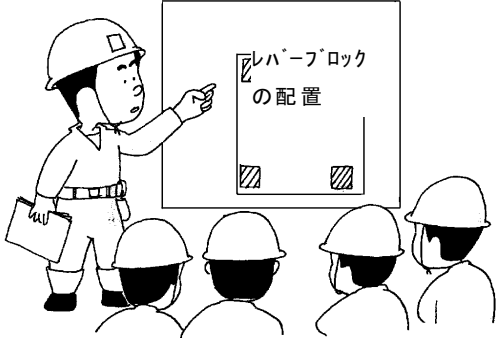
鋼板焼き曲げ作業を鋼板下面より実施していた。8本の線状加熱作業の7本目の作業に入った時、加熱の影響で鋼板が動き、木製盤木から鋼板がズレ落ち、鋼板の下敷きになり、死亡した。

発生原因	対策例
<p>鋼板下面側より8本の線状加熱作業を行っていた。</p>

<p>盤木形状の検討を含め、曲がり外板の盤木受け作業基準を作成し、徹底をはかる。</p> <p>落下防止策として4隅にレバブロックをセットする。</p> <p>作業基準</p>

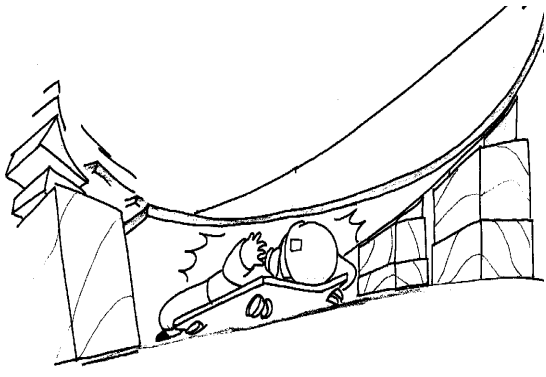
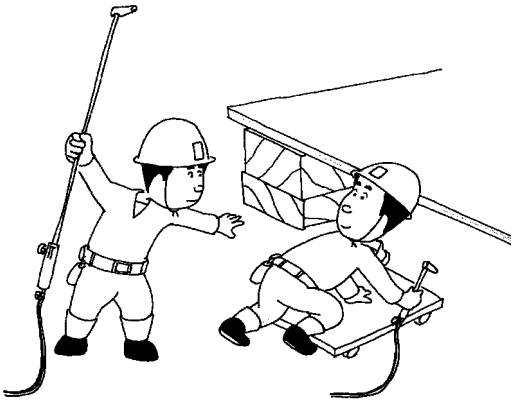
<p>7本目の線状加熱時、加熱の影響で鋼板が動き、盤木から鋼板が落下、挟まれて死亡した。</p>

<p>鋼板の下面に作業者が入らない作業方法（長尺トーチ使用、板の反転）を検討する。</p> <p>万一の落下防止用として定盤上にパイプ治具を取り付ける。</p>

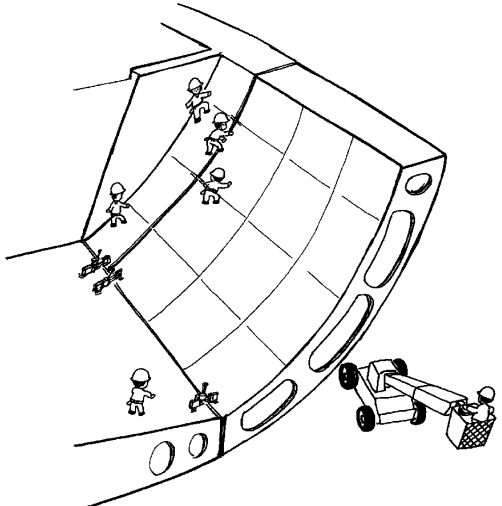
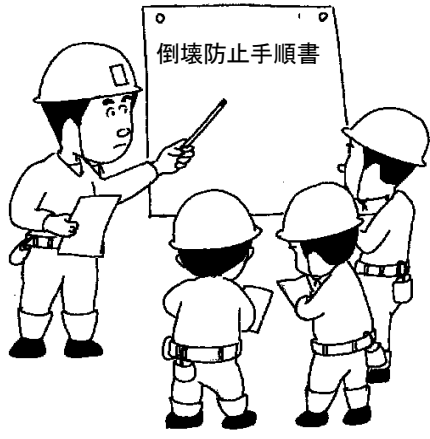
不要ピース切断除去作業のため高所作業車に乗ってブロックの側を走行中、切り合わせ作業中のブロックが倒壊し、ブロックに巻き込まれ、ブロックと高所作業車に挟まれ、死亡した。

発生原因	対策例
<p>作業手順に従ってブロック切り合せ作業を行っていた。</p>

<p>倒壊防止手順書を作成する。手順書には誰が作業指示書を作成し、誰が伝達し、誰が確認するかを定める。</p>

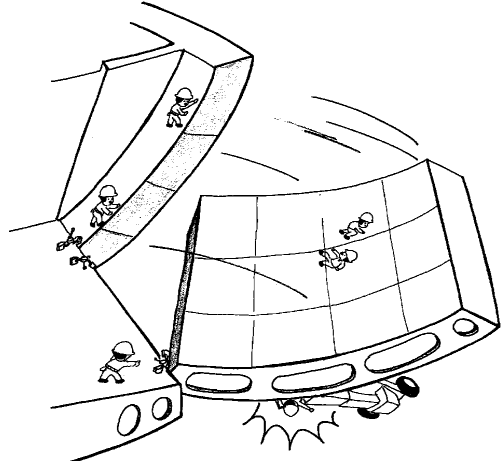
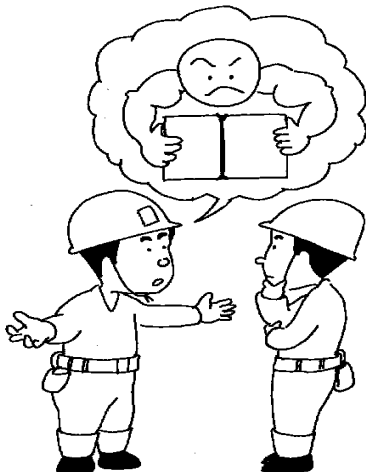
<p>ブロックの挙動を押さえるための拘束治具の取付を怠ったため、ブロックが倒壊し、走行中の高所作業車運転者がブロックの間に挟まれて、死亡した。</p>

<p>ブロックの挙動を拘束する治具及び本体溶接部の許容応力をブロック重量の倍程度にする事を再徹底する。</p>

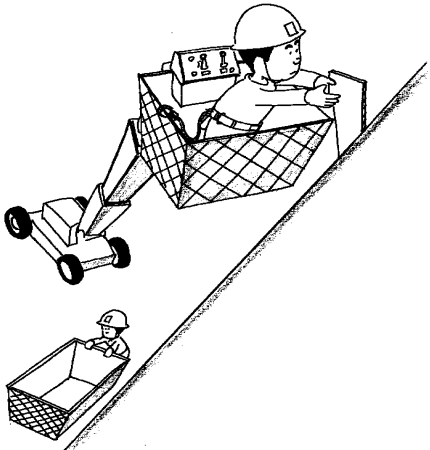
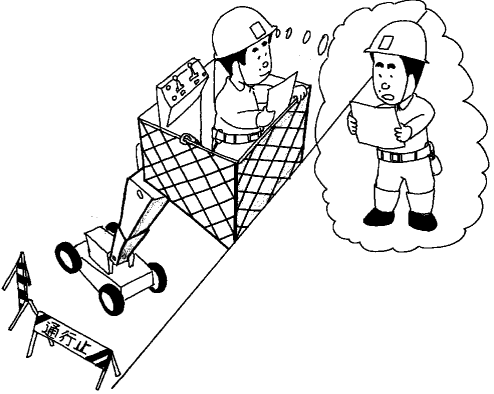
高所作業車上で不要ピース（約13kg）の取外し作業中、誤ってピースを落下させた。下部でゴンドラを移動しようとしていた作業者の頭部に当たり、死亡した。

発生原因	対策例
<p>上甲板裏の固め作業完了後、不要ピース（ワンドルピース・約13kg）の取り外し作業を行っていた。</p>

<p>ピース類取り外し時の「落下防止処置作業標準」を作成し全員に教育する。</p>

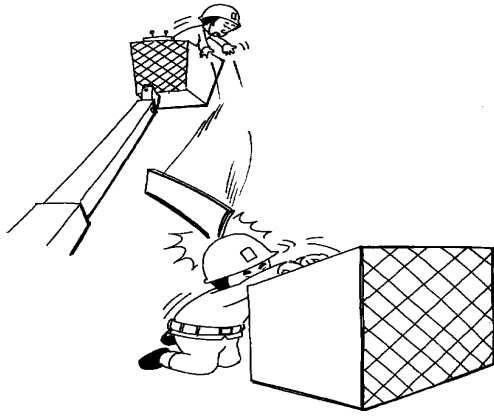
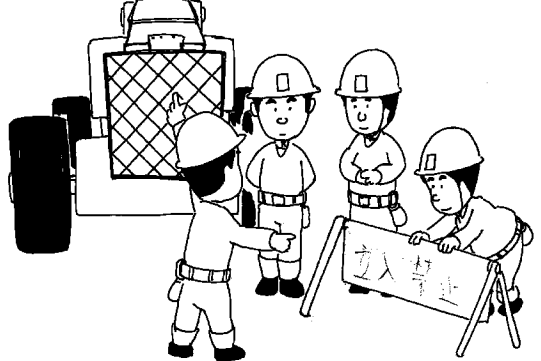
<p>立入禁止区画の設置範囲と表示が不十分であった為、下部に作業作業者が立ち入った。誤って落下させたピースが下部の作業者の頭部に当たり、死亡した。</p>

<p>落下が生じる危険のある作業に対し、立入禁止表示要領を含めた「立入禁止処置基準」を作成し、教育・指導及びそのフォローアップを行う。</p>

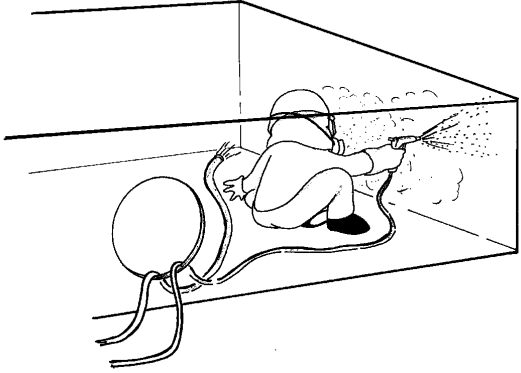
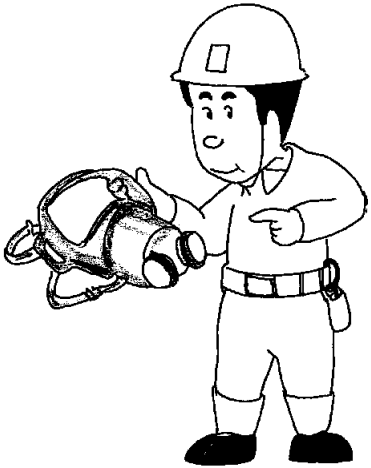
建造中のボイドスペース内塗装作業中、吸収缶に濃度の高いペイントが直接付着した状態のまま、吸収缶を交換せず作業を行った為、急性トルエン中毒で死亡した。

発生原因	対策例
<p>朝から右舷ボイド内のスプレー塗装を開始し、引き続いて左舷ボイドスプレー塗装に掛かった。</p>

<p>フロントカバー付の有機ガスマスクを使用する。</p>

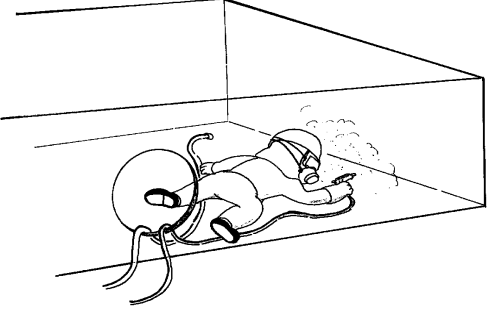
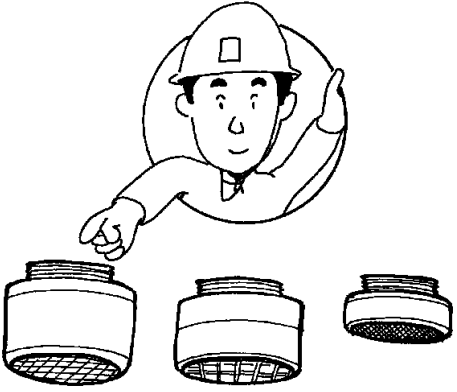
<p>吸収缶に濃度の高いペイントが直接付着した状態で、有機ガスマスクの吸収缶の交換時期が遅れた為、急性トルエン中毒となり、死亡した。</p> <p>*換気用ファン稼動、エアポケット換気用エアースペース使用で区画の有機ガス濃度は問題なかった。</p>

<p>吸収缶は現場の状況にあわせて汚染を確認し、時期を早めに交換する。</p>

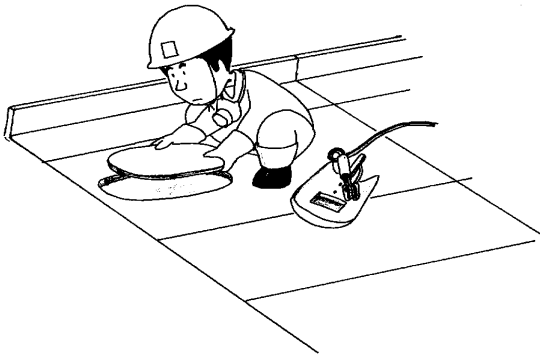
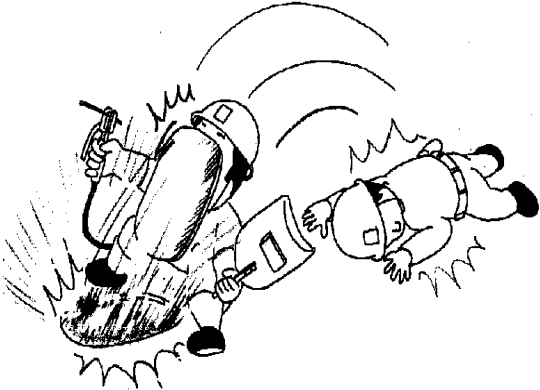
ボイドスペース内のタールエポキシ塗装終了後、1日半かけて送気換気した。換気終了4日後に塞ぎ板を溶接したところ、内部で爆発が起こり、爆風で飛ばされた塞ぎ板が顔面に当たり死亡した。区画の有機ガス濃度測定を行わなかった。

発生原因	対策例
<p>①5月12日：タールエポキシ塗装、②5月13日：換気終了、工事穴塞ぎ板仮置（雨水防止用）、③5月17日：溶接</p> <p>*換気終了後、及び溶接前の可燃性ガス濃度の計測を実施していなかった。</p>

<p>有機溶剤ガス（可燃性ガス）濃度を計測器で計測し、安全確認後火気作業を行う。</p>  
<p>仮付け溶接開始直後、ボイドスペース内部で爆発が起こり、爆風で飛ばされた塞ぎ板が顔面に当たり死亡した。</p>

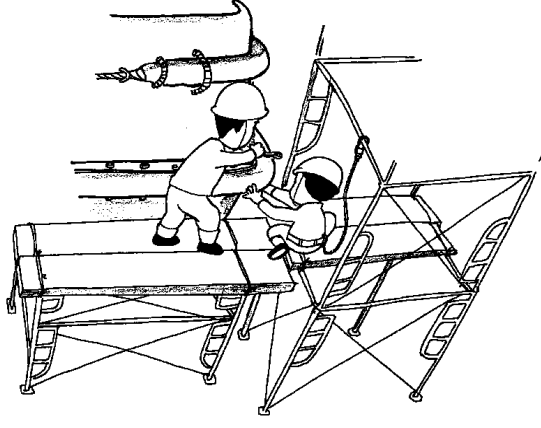
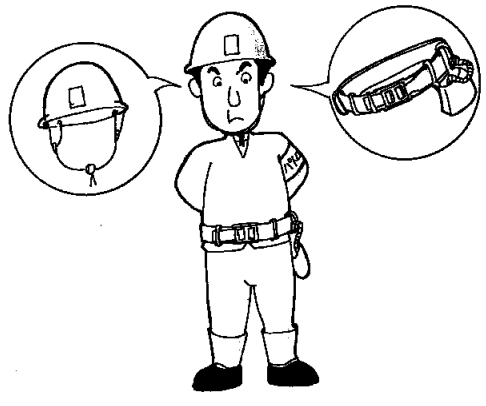
手摺りの無い足場上で防舷物の取り付け作業を実施していた。メガネスパナでボルト頭部を締めていた時、メガネスパナが外れ、バランスを崩して3.5m下の渠底に墜落し、死亡した。

発生原因	対策例
<p>手摺りのない足場上で船底防舷物の取付作業を実施していた。</p>

<p>高所作業では安全帯を使用する。安全帽のアゴ紐を確実に締める。</p>

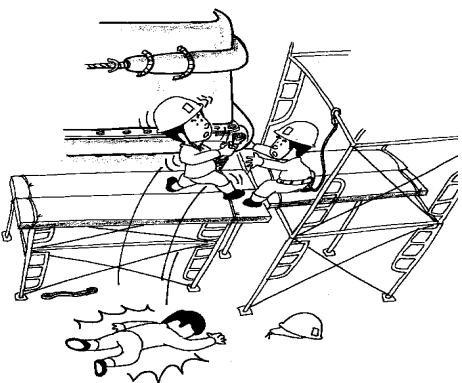
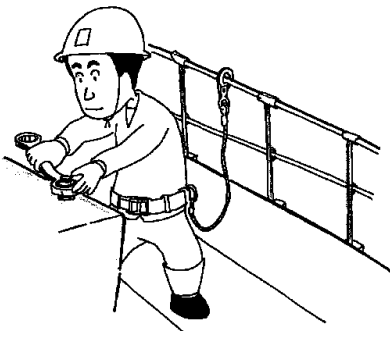
<p>メガネスパナで防舷物のボルトナットを締める時、メガネスパナが外れ、安全帯を着装していなかったため、3.5m下の渠底に墜落し、死亡した。（*安全帽のアゴヒモもゆるかった。）</p>

<p>高所足場にはルール通り手摺りを設置する。作業者が安全に作業できるよう足場を点検する。</p>

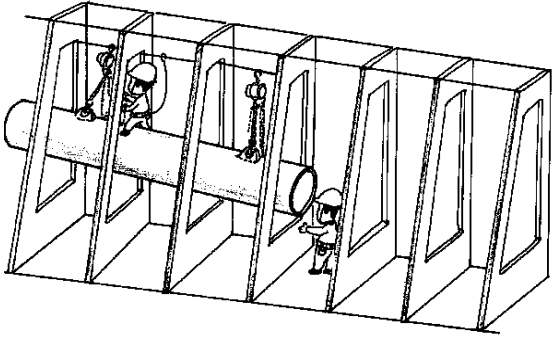
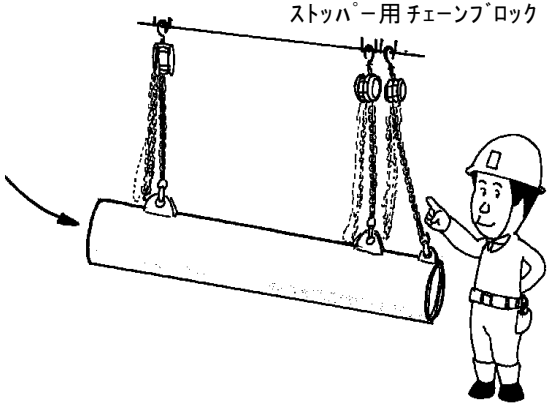
配水管の取替え工事の為、チェンブロックを使用して配水管を搬入していた時、何かの弾みで滑り、配水管に強打され、死亡した。

発生原因	対策例
<p>バージ左舷ボイドにて配水管を搬入する作業に従事していた。</p>

<p>安定の悪いものを運搬する時はストッパーを確実に実施する。 重量物の運搬中は周りの状態を充分に考慮する。(退避所の確保)</p>

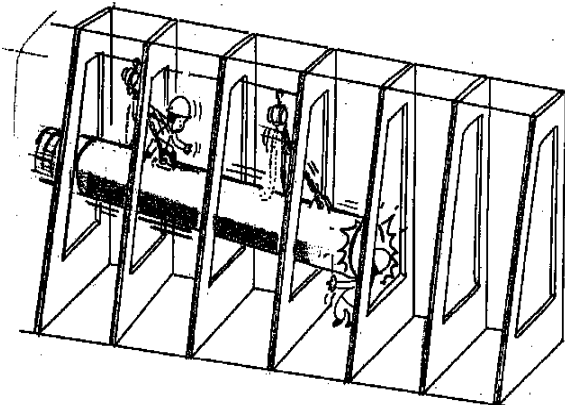
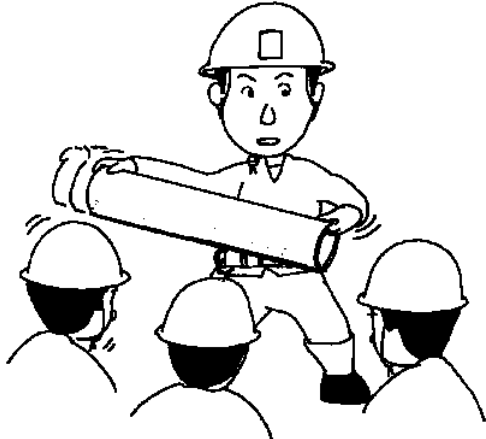
<p>750×6 mの配水管が何らかのはずみですべり、ストッパーがなかったため、船尾側にいた本人に当り、死亡した。</p>

<p>就業前の打合せの徹底。 現場での同僚との意思疎通の徹底。</p>

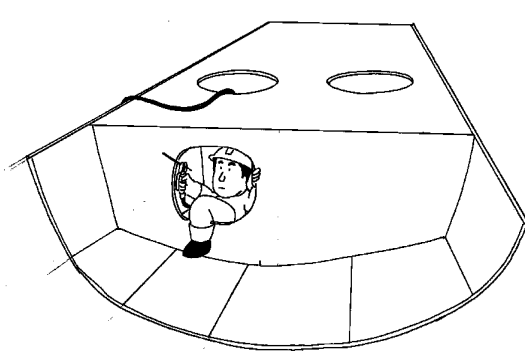
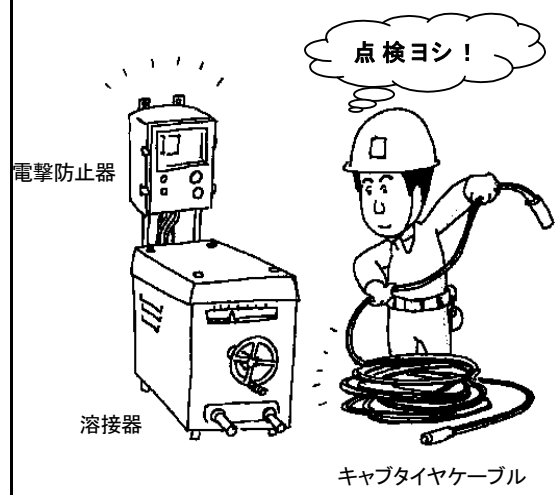
ブロック最終点検後の溶接手直しの為、2重底ブロック内をホルダーに溶接棒を付けたまま前かがみで移動中、溶接棒が体に触れ、感電、死亡した。

発生原因	対策例
<p>ブロック最終点検後の溶接手直し工事に1人で従事した。</p>

<p>作業前に電撃防止器の作動確認を実施する。責任者を決め、定期的に点検する。</p>

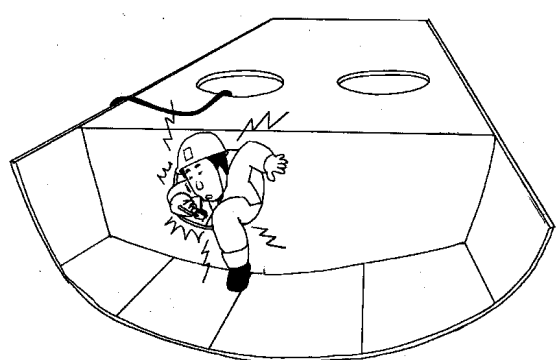
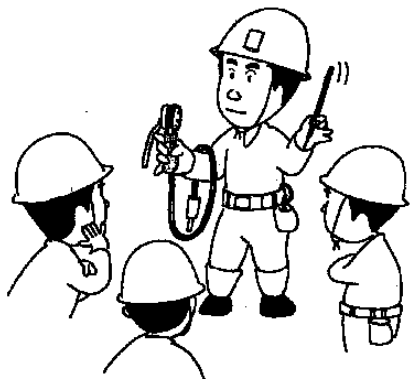
<p>溶接電源が投入された状態で溶接ホルダーに溶接棒をつけたまま移動中、溶接棒が体に触れ、電撃防止器が作動しなかったため、感電、死亡した。</p>

<p>狭い場所での溶接作業の注意事項を教育する。 「移動中はホルターから溶接棒を外す。」など具体的な指示をする。</p>

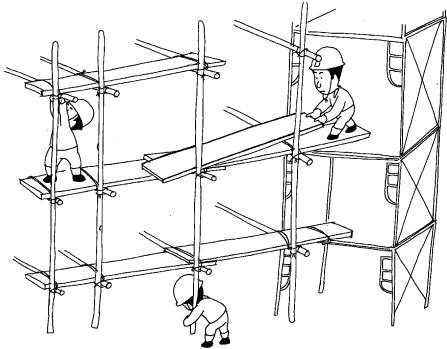
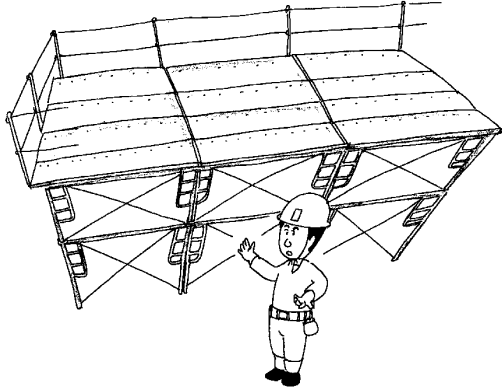
船首部左舷の船体湾曲部に丸太組立足場を仮設中、何らかの原因でバランスを崩し、墜落し、死亡した。

発生原因	対策例
<p>船体湾曲部に丸太組立足場を3人で架設していた。</p>

<p>必ず手摺りを設置し、安全帯を使用する。</p>

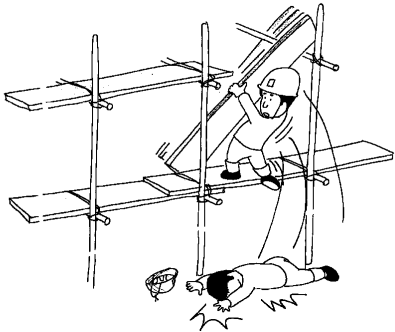
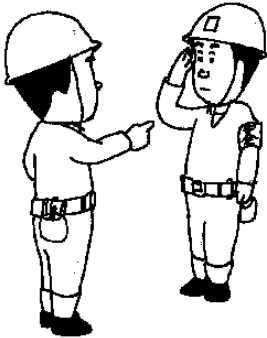
<p>2段目の位置から3段目に足場板(3.6m・約20kg)乗せる作業中、何らかの原因でバランスを崩し、約3.7m墜落し、死亡した。(墜落状況の現認者なし)</p>

<p>足場の組立等作業主任者が作業指示を行い、進行状況や安全帯等保護具の使用状況を監視させる。</p>

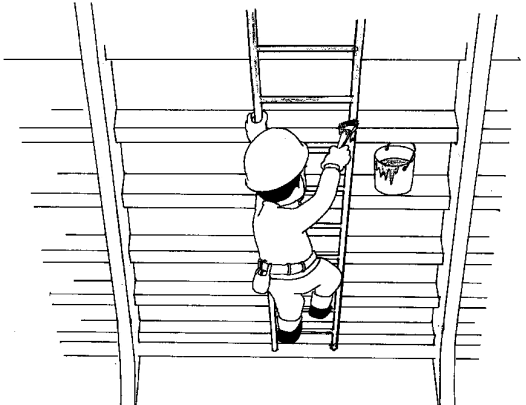
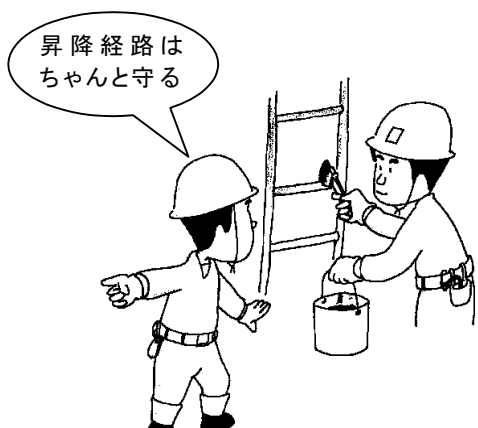
ホールド内の完成検査前の仕上げ塗装に従事していた。前部梯子を塗装した後、昼休みに上がる時、梯子が未乾燥であったため、梯子がわりにスティフナーをよじ昇っていて、誤って約2.5m転落、死亡した。

発生原因	対策例
<p>LPG 船 No.3 ホールドの完成検査前の清掃及び塗装タッチアップ作業に従事していた。昼休み前に前部梯子の塗装を実施した。</p>

<p>正しい昇降経路を守る様に再教育をする。朝の集いで作業手順を具体的に指示し、理解した事を確認する。*反対側梯子の塗装を昇降用として残す。</p> <p>昇降経路はちゃんと守る</p>

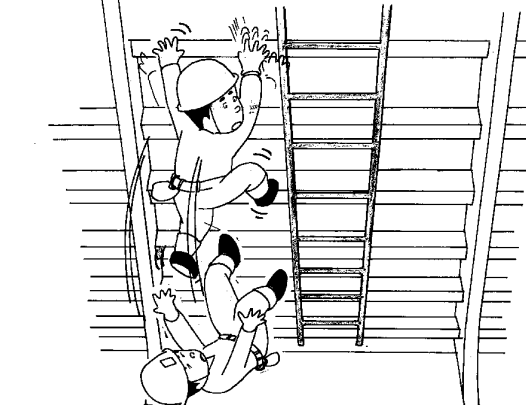
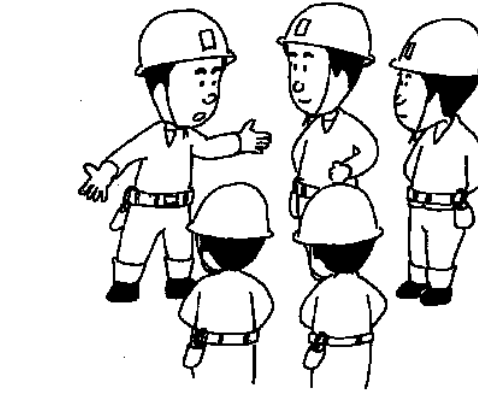
<p>昼休みに上がる時、後部の梯子を使用せず、スティフナーをよじ昇って上がる時、誤って約2.5m転落した。ヘルメットは装着していたが、あごひもがゆるかった。</p>

<p>ヘルメット（特にあごひもの重要性）を再教育する。直立梯子の塗装は完成検査前の仕上げ塗りをしないことを標準とする。</p>

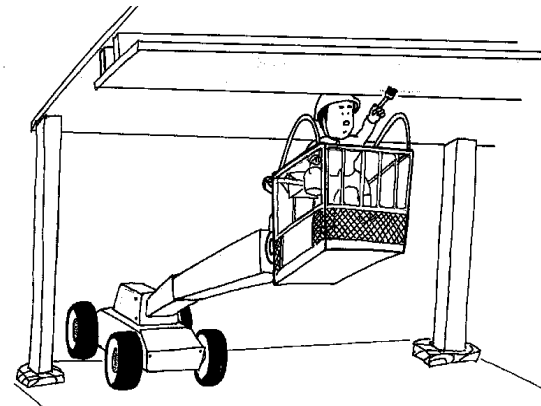
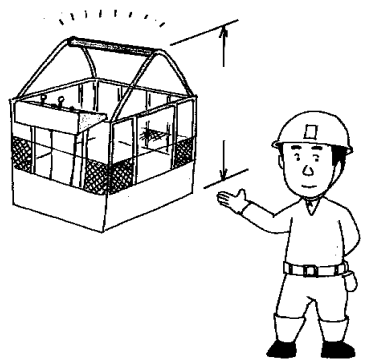
高所作業車で上甲板ブロックのタッチアップ塗装を行っていた時、操作を誤って上甲板付きの補機台と高所作業車の操作盤との間に挟まれ、死亡した。

発生原因	対策例
<p>上甲板ブロックのタッチアップ塗装作業を高所作業車を使用して1人で実施していた。</p>

<p>ヘッドガードの頂部をつなぐパイプを追加する。 追加のガードでも防げない突起物がある場合、班長の指示を受ける。(教育する。) 誤操作を防ぐため操作レバーの操作方向を改造・統一する。</p>

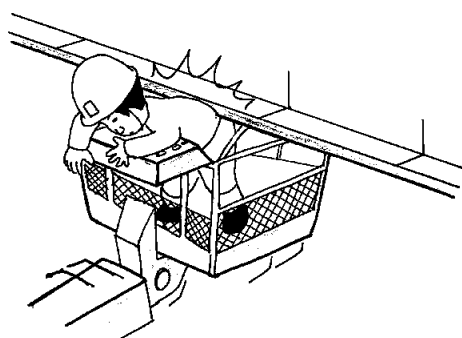
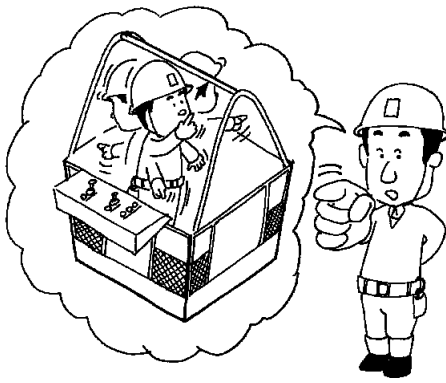
<p>補機台が安全柵（ヘッドガード）の内側に位置するような狭隘な状態（ヘッドガードが役立たない状態）で高車作業車のレバー操作を誤り、操作盤と補機台の間に挟まれ、死亡した。</p>

<p>高所作業車の走行及びバスケットの移動開始時、レバー選択とレバー操作の方向を指差呼称にて確認する。</p>

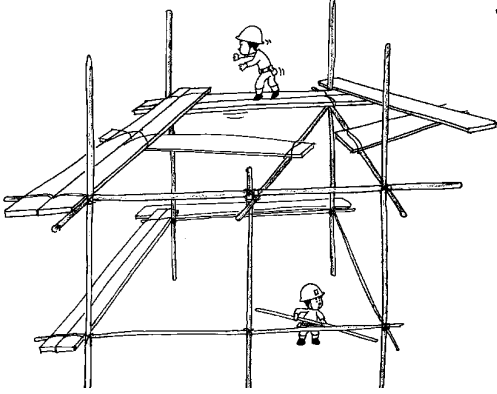
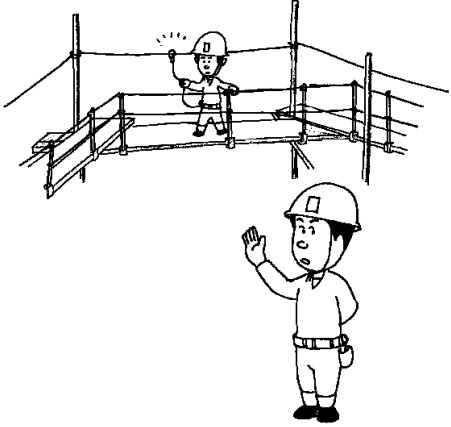
COT内に丸太足場仮設作業中、2段目の足場上で3段目足場仮設中に何らかの原因でバランスを崩し、約3.5 m下に墜落し、死亡した。  
\*安全帯は装着していたが、使用されていなかった。

発生原因	対策例
<p>タンク内で丸太組足場の2段目から3段目の架設作業に従事していた。</p>

<p>足場の1段目ごとに手摺り（又は親綱）を確実に設置し、安全帯を確実に使用する。</p>

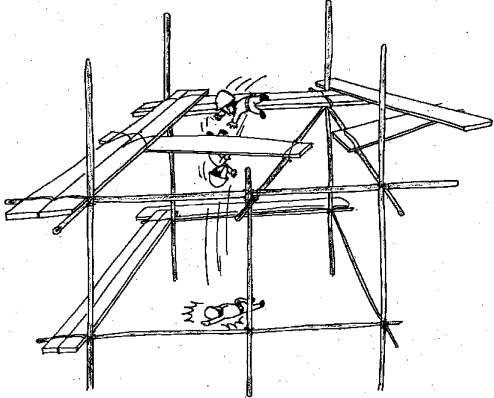
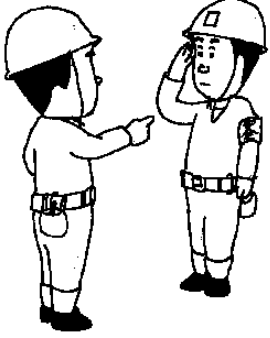
<p>何らかの原因でバランスを崩し、安全帯を使用していなかったため約3.5 m下に墜落し、死亡した。</p>

<p>足場の組立等作業主任者が作業指示を行い、進行状況や安全帯等保護具の使用状況を監視させる。 安全管理者は普段から作業員の健康管理に注意する。</p>

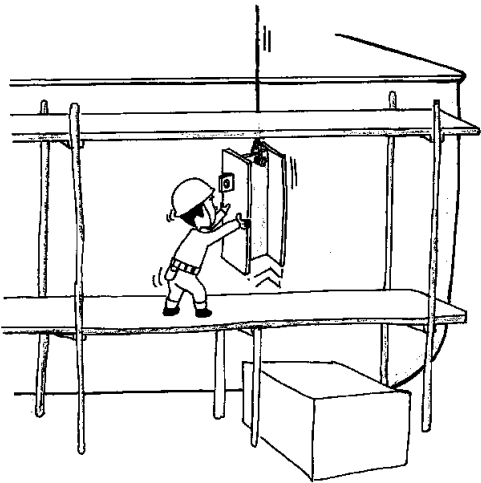
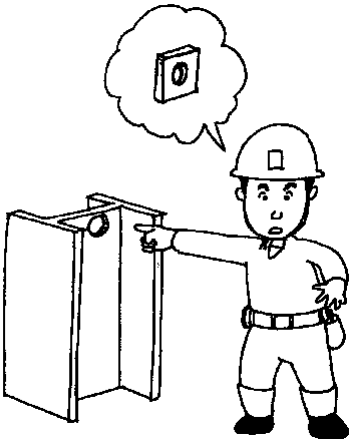
玉掛無資格者がガスで切り明けた穴を利用してクレーンで吊り上げ、仮設支持材を撤去する作業を実施していた。支持材がデッキの耳に引っかかり、シャックルを掛けていた切り明け穴が破断して落下し、支持材になぎ倒されて落下し死亡した。

発生原因	対策例
<p>玉掛無資格者が仮設支持材（H型鋼 300kg）をガスで切り明けた穴を利用してクレーンで吊り上げようとしていた。</p>

<p>ガスで明けられた穴を吊りピース用として使用しない。吊りピースを取付、使用する。</p>

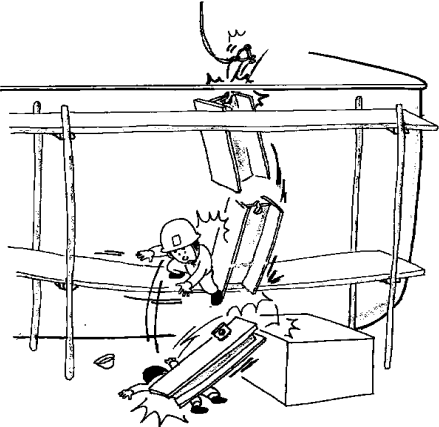
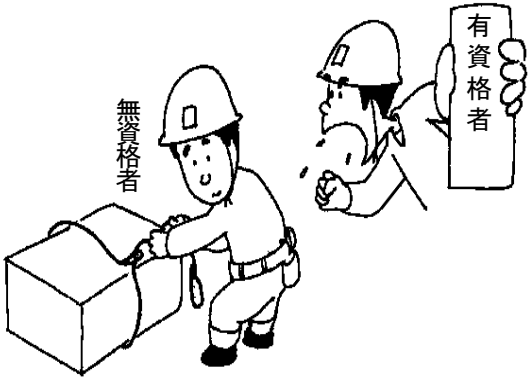
<p>支持材（H型鋼）の上端部がデッキの耳に引っ掛かり、ガスで切り明けたシャックル穴が破断して落下し、落ちた支持材になぎ倒されて落下、下敷となり死亡した。</p>

<p>無資格者には絶対に玉掛作業をさせないよう徹底する。</p>

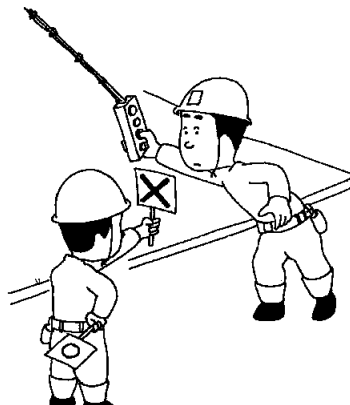
中組ブロックをパイプ治具上に仮置きする為、天井クレーンのペンダントスイッチを操作しながら降ろそうとした。ブロックに傾斜（3.5度）があった為、ブロックの片側をパイプ治具上に預け、徐々に水平位置まで降ろした瞬間、ブロックが突然に移動、ブロックとブロックの間に挟まれ、死亡した。

発生原因	対策例
<p>10t天井クレーンで中組仮置場から組立定盤へ搬出作業を行っていた。</p>  	<p>身体をかわすため広い場所からでもペンダント使用可能とするよう改造する。</p>

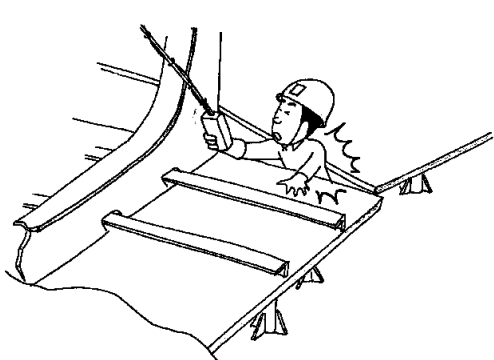
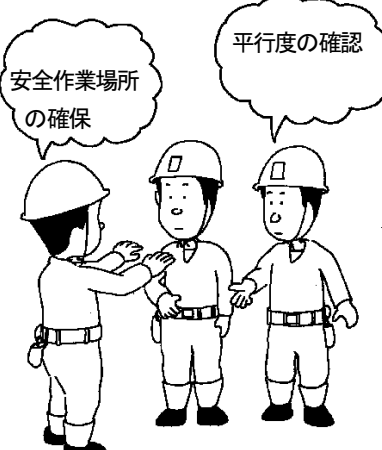
<p>ブロックに傾斜（3.5度）があった為、ブロックの片側をパイプ治具上に預け、徐々に水平位置まで降ろした瞬間、ブロックが突然に移動、ブロックとブロックの間に挟まれ、死亡した。*ブロックとブロックの間の狭い場所で操作した。</p>

<p>地切り後の確認で平行度を確認し、傾斜がある場合には吊り具にて調整を行う。 ペンダント操作者（及び玉掛者）は地切り前に必ず狭隘な場所から退避する。</p>
