災害事例集

第15集

平成15年6月

全国造船安全衛生対策推進本部

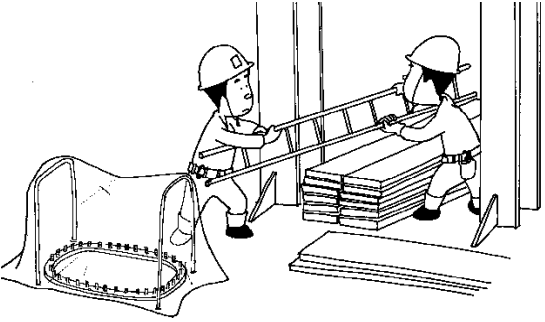
発生原因	対策例
<p>マンホールがオーニングで覆われ、開口部が見えない状態であった。</p>

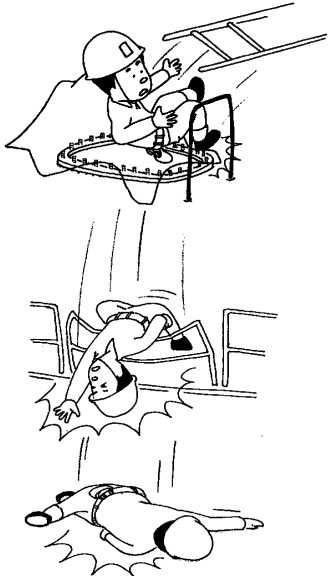
<p>開口部の墜落防止手摺りが 1 ヶ所だけで落ちやすい状態であった。</p>

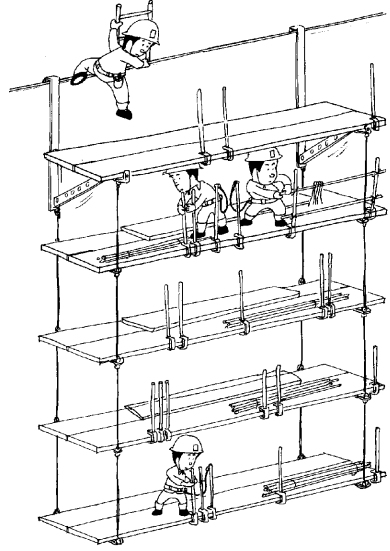
発生原因	対策例
<p>足場支持金物の筋カイが正規の物ではなかったため全体の重量に耐えられなかった。</p>

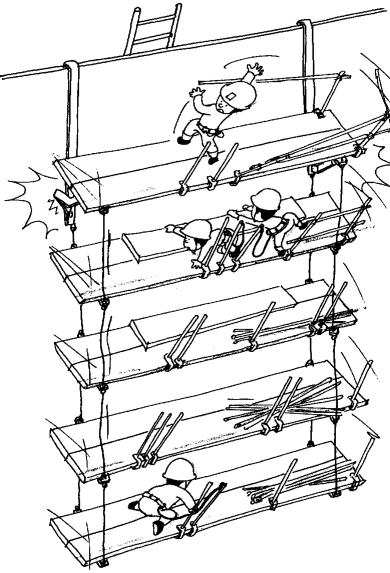
<p>命綱を使用していなかった。</p>

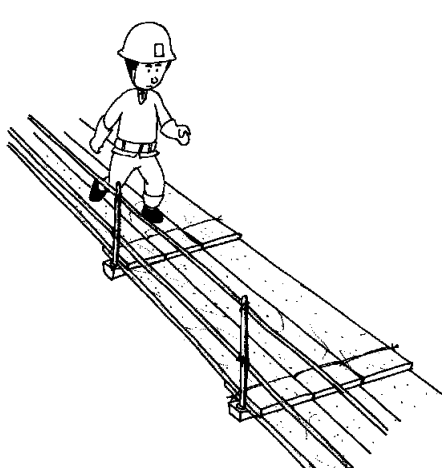
発生原因	対策例
<p>足場板の2段重ねになった場所で、下側の足場板が焼損しているのを本人は気付かなかった。</p>

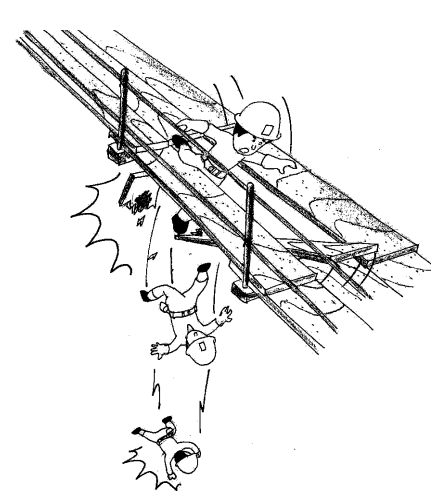
<ul style="list-style-type: none"> ● 火気作業による火気使用後の周囲の確認ができていなかった。 ● 作業場所の事前安全確認が不十分であった。

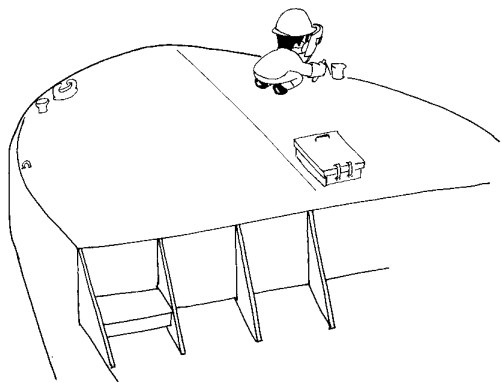
発生原因	対策例
<p>船首船倉内、塗装終了後の換気が充分されていない状態で甲板上的ビット本溶接作業を行った。</p>

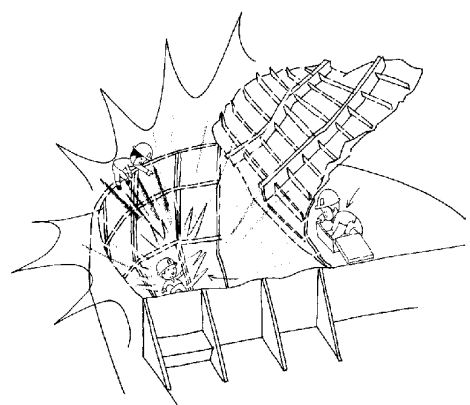
<p>暗いので明り取りのためライターで火をつけたか、又は腰に付けていた着火ライターがこすれて火花が出たかの原因により、有機溶剤ガスに引火、爆発した。</p>

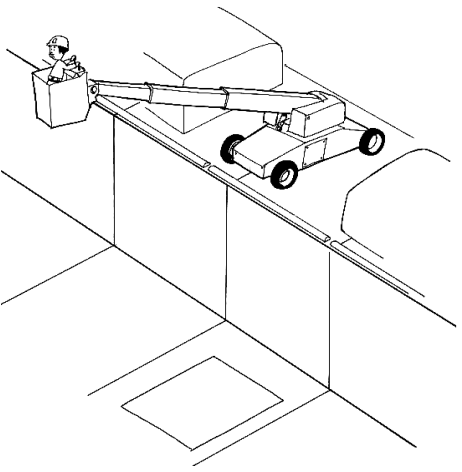
発生原因	対策例
<p>高所作業車の操作機能に欠陥が発生していたにもかかわらず、修理せずに使用していた。</p>

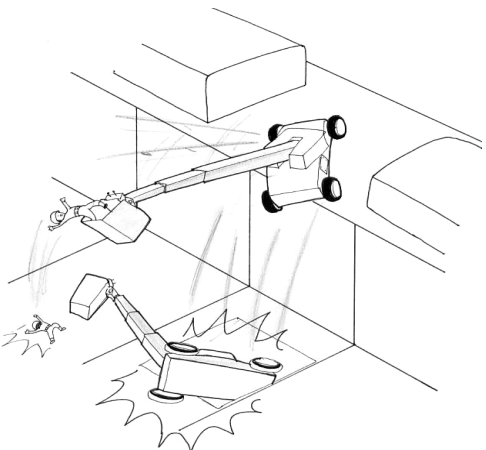
<p>車止めがなく、且つ車両進入禁止の標示がなかった。</p>

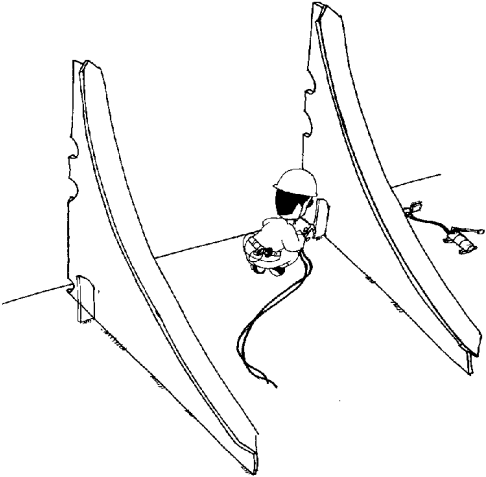
発 生 原 因	対 策 例
<p>ブラケット下部2箇所の仮付溶接をしただけで倒壊防止用滑り込みピースをガスで切断した。</p>

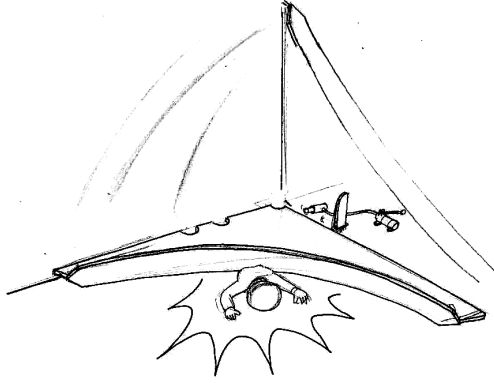
<p>危険予知が出来ていなかった。(倒壊防止用滑り込みピースを撤去してもブラケットが倒れると思っていたいなかった。)</p>

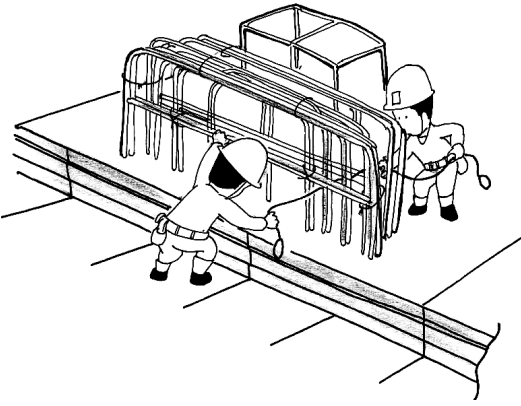
発生原因	対策例
<ul style="list-style-type: none"> ● ハンドレールの重心が上にあり倒れ易い状態で玉掛け作業を行った。 ● 固縛されていないかった。

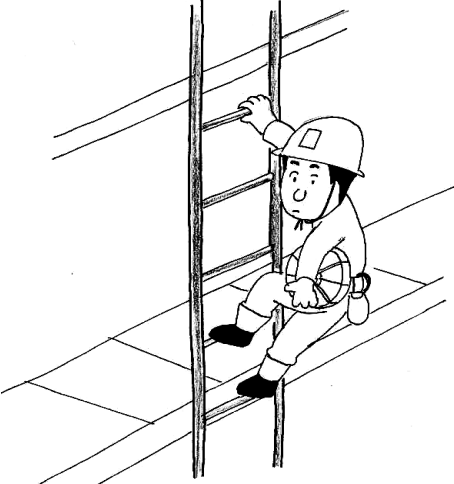
発生原因	対策例
<p>梯子を下りる際、手に物を持って下りた。 (不安定な状態であった。)</p>

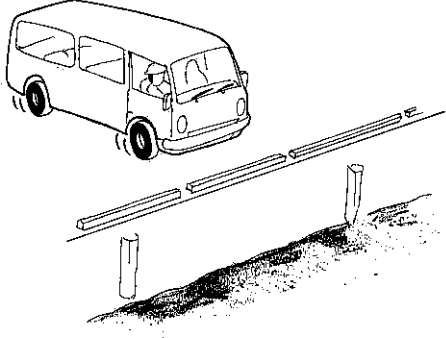
発生原因	対策例
<p>駐車場横の車止めのない所へ駐車しようとした。</p>

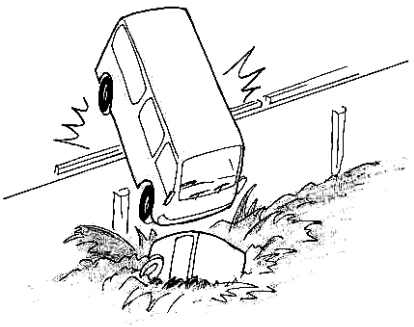
<p>ビットの間から岸壁端の縁石を乗り越えて海中へ転落した。(ブレーキ操作の遅れ：推定)</p>

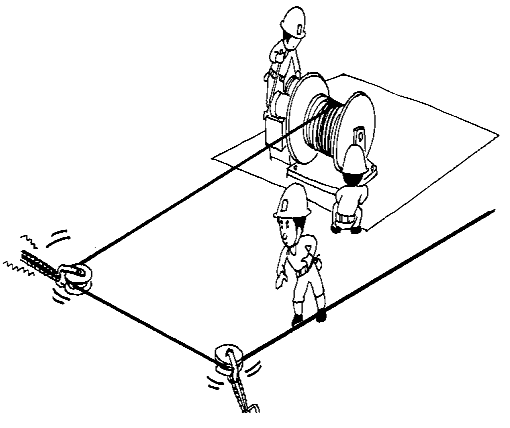
発生原因	対策例
<ul style="list-style-type: none"> ● 台付ワイヤーの強度が負荷に対して不足していた。 ● 点検が実施されていなかった。

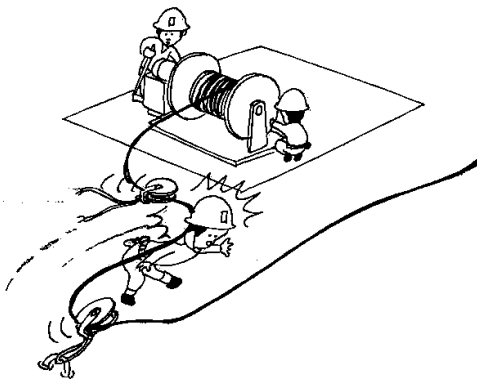
<ul style="list-style-type: none"> ● ワイヤーの内側に入り作業を行っていた。 ● 作業者がベテランであり、管理監督者の指示、指導が甘かった。(KY不足)

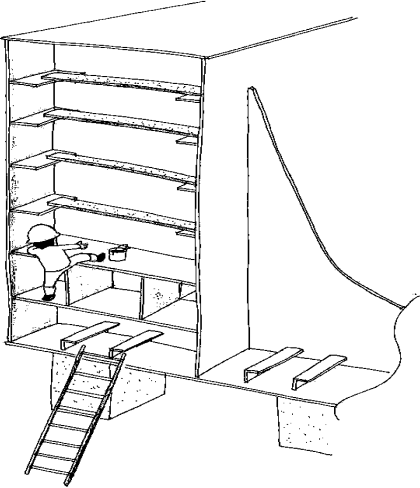
発生原因	対策例
<p>ロンジを梯子代わりにして登っていきこうとした。</p>

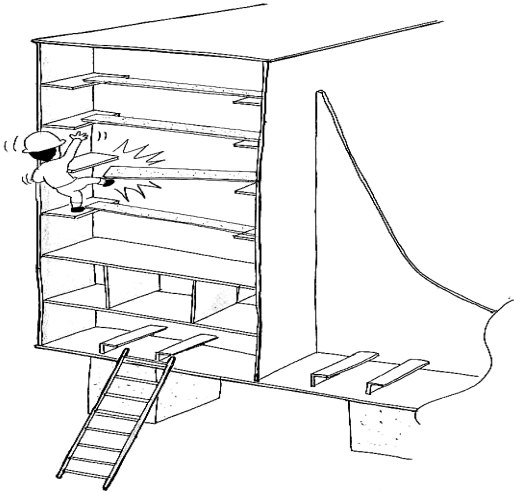
<p>足場板が固縛されていないため、足場板が滑った。</p>

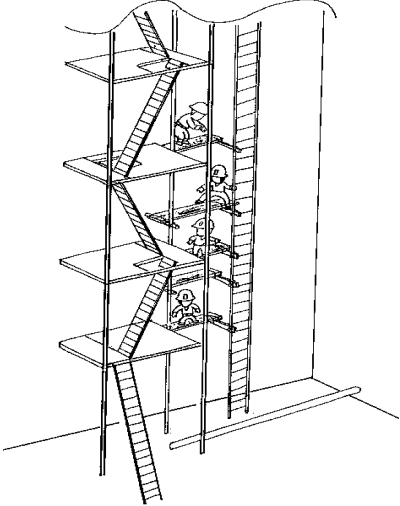
発生原因	対策例
<ul style="list-style-type: none"> ● 不安定な姿勢で足場の解体作業を行っていた。 ● 安全帯を着用していたが、使用していなかった。

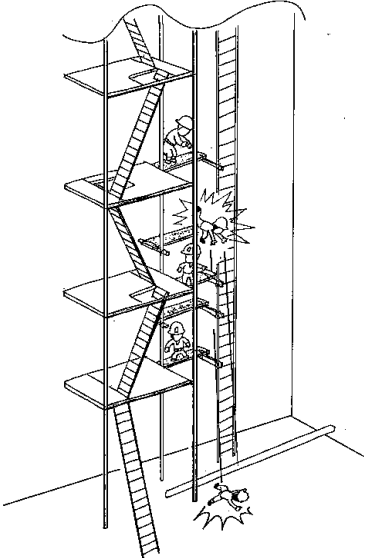
<p>足場板が一枚であった。</p>

<p>足場板は2枚架設する。</p>
