# 災害事例集

第16集

平成16年6月

全国造船安全衛生対策推進本部

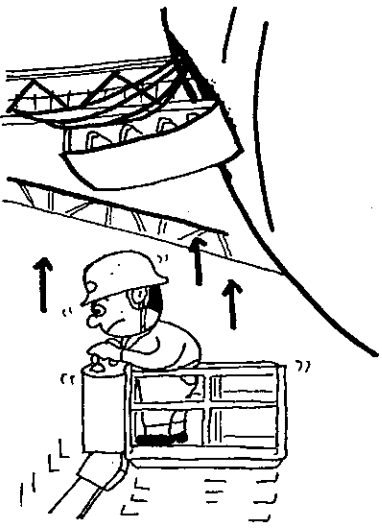
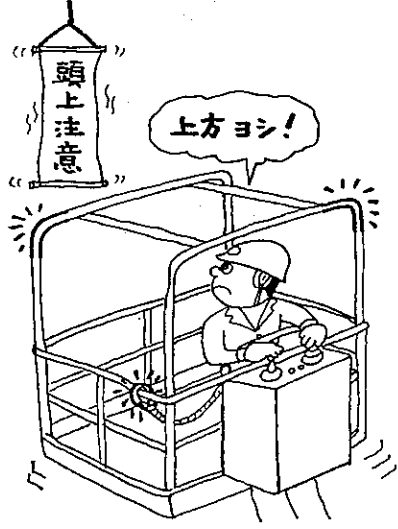
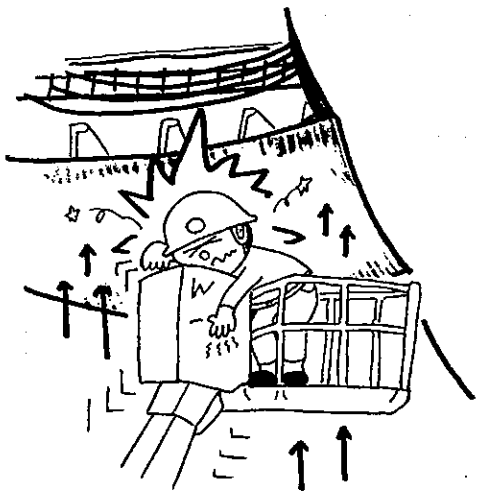
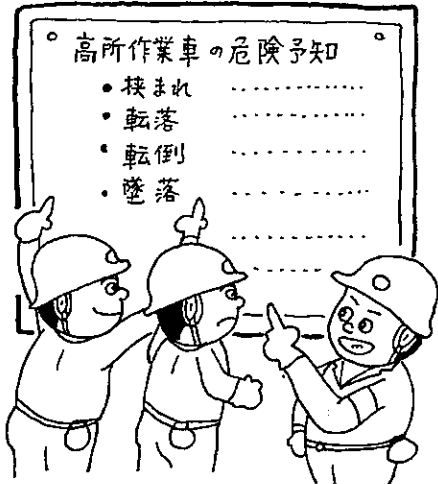
災害事例 (No. 1)	高所作業車を運転操作中、誤って船体機関室工事穴(蓋部分)と高所作業車バスケットの手摺の間に挟まれ、死亡〔挟まれ・巻き込まれ〕
-----------------	--

(発生状況) 船体外板塗装(増し塗り)を高所作業車を使用して船尾側から後進で作業していたところ、機関室工事穴開口部分があるのに気付かずそのまま後進、開口部分とバスケットの手摺の間に胸部を挟まれ、死亡した。

発生原因	対策例
<ul style="list-style-type: none"> <li>・周囲の安全確認が不十分であった(障害物)。</li> </ul>

<ul style="list-style-type: none"> <li>・高所作業車の誤操作があった。</li> <li>・健康上(体調)の問題があった。</li> </ul>

<ul style="list-style-type: none"> <li>○ヘッドガードを設置する。</li> <li>○障害物に「危険表示」を行う。</li> </ul>

<ul style="list-style-type: none"> <li>○高所作業車の安全運転操作に関する教育を実施する。</li> </ul>

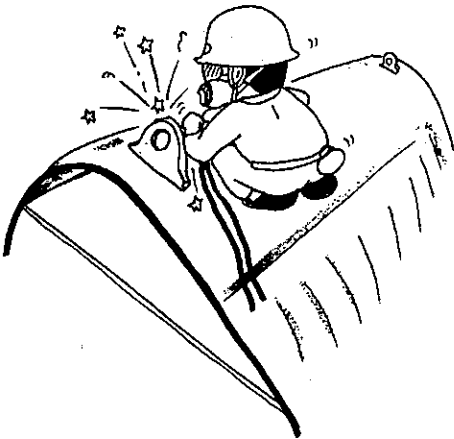
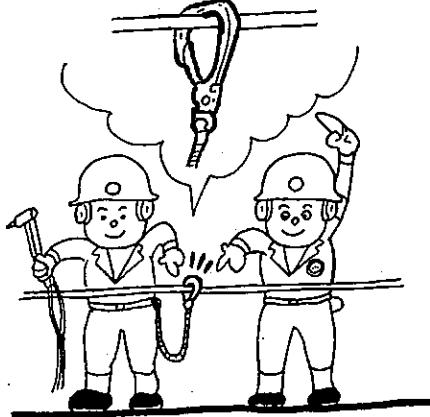
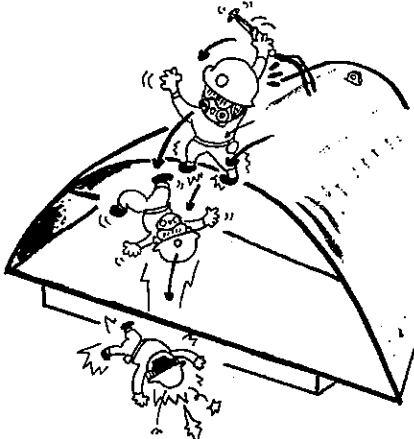
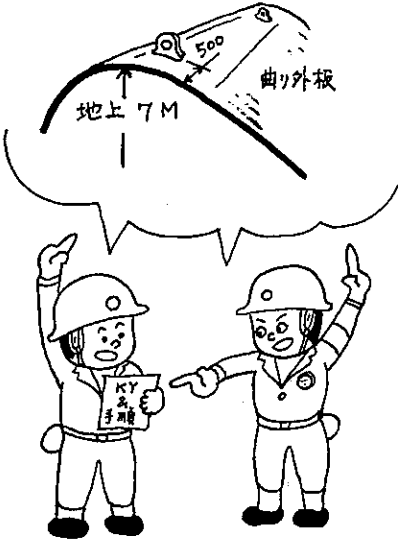
災害事例 (No. 2)	ブロック最端部の吊りピース切断作業中、その作業終了直後にバランスを崩し、ブロックから地面に墜落、死亡〔墜落・転落〕
-----------------	---

(発生状況) 船尾機関室下部ブロック（円形に歪曲）を船台に搭載するため、足場を撤去、準備にはいったところ、最端に不要ピースが発見されたためそのブロックにのぼりピースを撤去した途端、バランスを崩し地面に墜落、死亡した。

発生原因	対策例
<p>・高所作業（7m）における危険ポイントの確認なしで曲がり外板上のブロック吊りピースの切断を行った。</p>

<p>・安全帯を使用していなかった。</p>

<p>○2m以上の高所作業では必ず安全帯を使用する。</p>

<p>○作業手順の周知と徹底。</p>

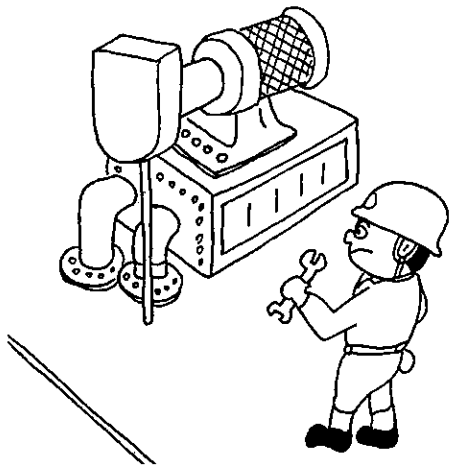
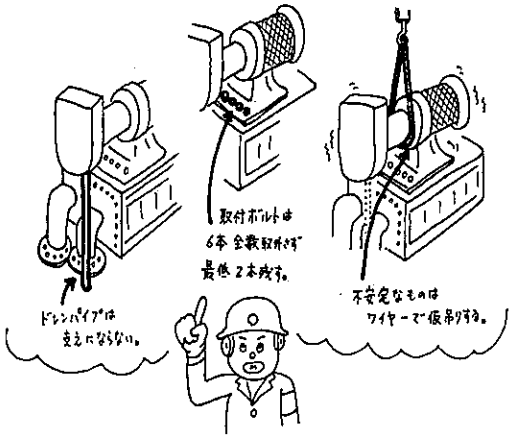
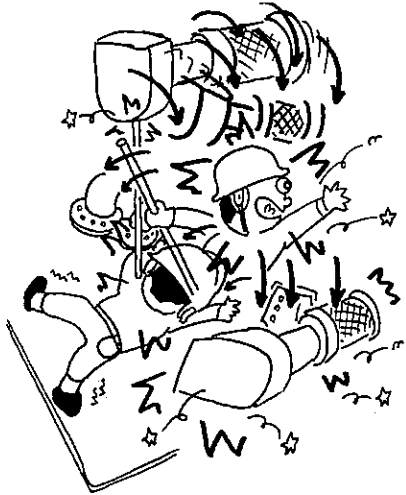
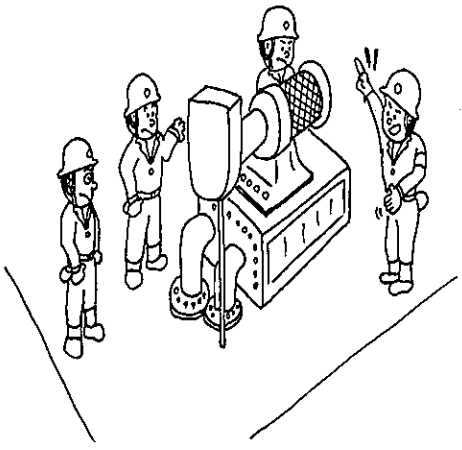
災害事例 (No. 3)	過給機陸揚げ取り外し作業中に過給機が架台から落下し、死亡〔飛来・落下〕
-----------------	-------------------------------------

(発生状況) 発電機の開放作業に際し、発電機の過給機を陸揚げするため取り外し作業中、過給機と架台の取付ボルトが全て取り外されドレン抜きパイプのみに支えられていた過給機が同パイプを取り外した瞬間に落下、腹部を圧迫、死亡した。

発生原因	対策例
<p>・ベテランの仕上工（約50年の経験）なので、上司が詳細な指示なしで発電機の過給機取り外し作業を行わせた。</p>

<p>・台付ボルトが2本残っているものと勘違いし、ドレン抜きパイプを取り外した瞬間、過給機が落下した。</p>

<p>○安全指示は具体的に行うとともに、仕上工としての基本作業の再教育と危険予知の徹底を図る。</p>

<p>○作業内容の事前打合せを個人レベルまで行い、安全対策の周知徹底を行う。</p>

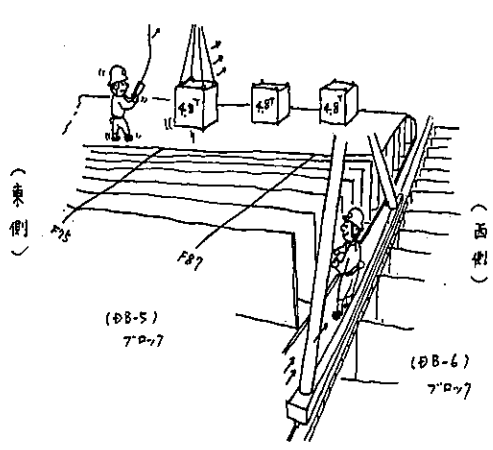
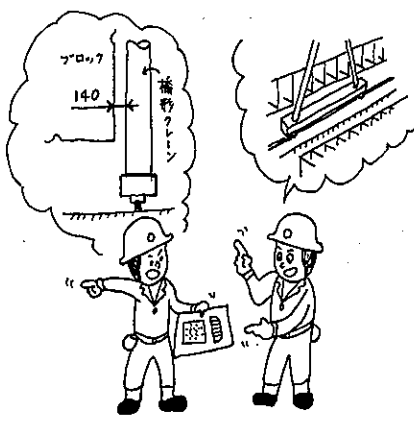
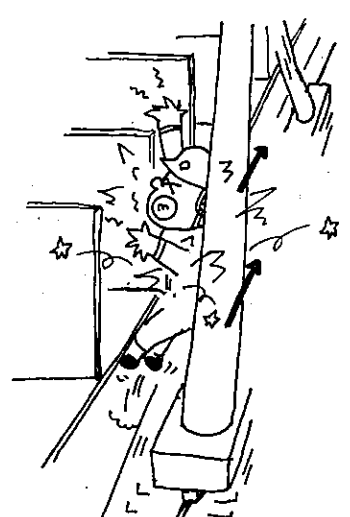
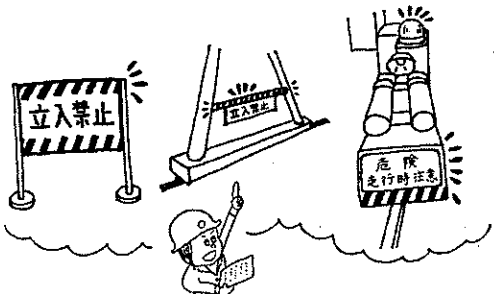
災害事例 (No. 4)	ブロックボトムプレート仮付け作業でプレート間を移動中、ブロックと橋形クレーン脚部に挟まれ、死亡〔挟まれ・巻き込まれ〕
-----------------	--

(発生状況) 屋内定盤でブロックにボトムプレートを仮付け作業中、同僚に仮付け作業終了合図を送り、次の仮付け作業場所に移ろうとした時、直ぐそばを走行している橋形クレーンの脚部との間に挟まれ胸部を圧迫、死亡した。

発生原因	対策例
<p>・同僚はハンマリングで仮付け終了の合図があったので、クレーンでウェイトの移動を開始した。</p>

<p>・ブロックと走行している橋形クレーンの間(140m/m)に立ち入った。</p>

<p>○作業前に必ずKYミーティングなどで危険ポイントを確認する。</p>

<p>○脚部構造下部のサドル(車輪格納部)上(走行方向)に立ち入り禁止のためのパーの設置、安全表示などの掲示を整備、追設する。</p>

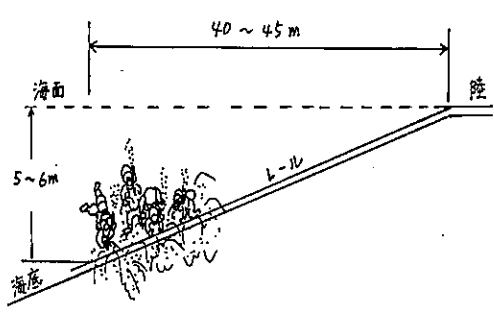
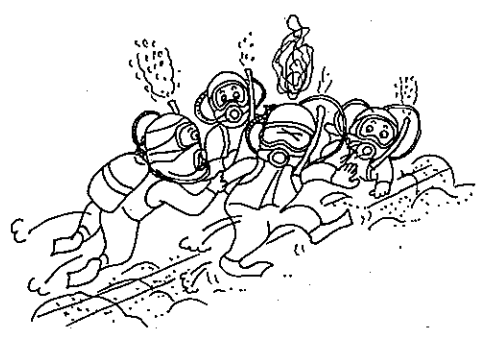
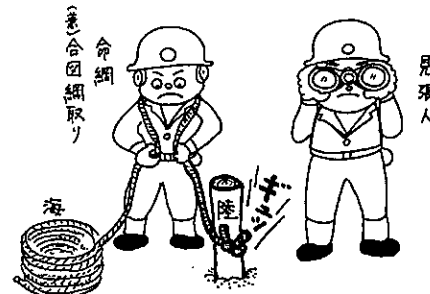
災害事例 (No. 5)	<b>海中レールの泥砂除去作業中、ポンベの空気がなくなり意識消失、死亡〔おぼれ〕</b>
-----------------	--

(発生状況) 海中レールの泥砂を除去するため海底付近で作業中、ポンベの空気がなくなったため助けを求め、同僚とレギュレーターを交換しながら自力で岸までたどり着いたが意識を消失、死亡した。

発生原因	対策例
<p>・空気ポンベの充填圧力などを点検しなかった。</p>

<ul style="list-style-type: none"> <li>・ポンベの点検及びゲージ圧の確認。</li> <li>・緊急浮上用の浮き袋を着る。</li> <li>・身体に付いているウエイトの外傷の確認をする。</li> <li>・深さ5~6m位と甘く判断しない。</li> <li>・事前の訓練を行う。2人海中へ入ることを徹底させる。</li> </ul>
<p>・潜水ウエイトやポンベを外すなど、緊急浮上しなかった。</p>

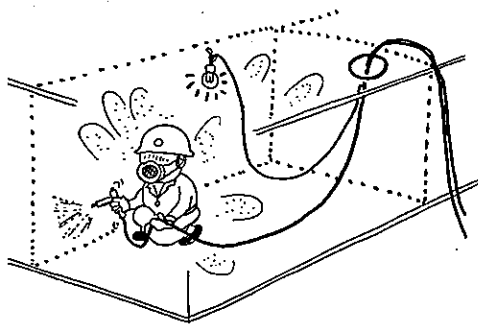
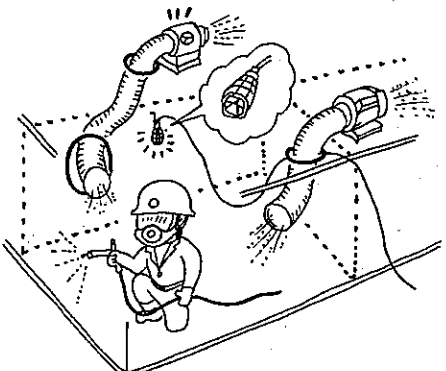
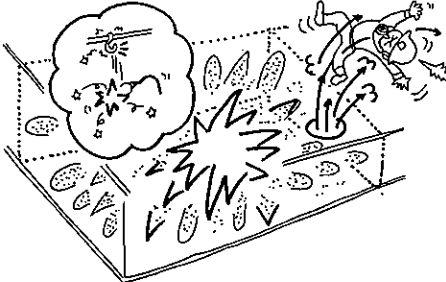
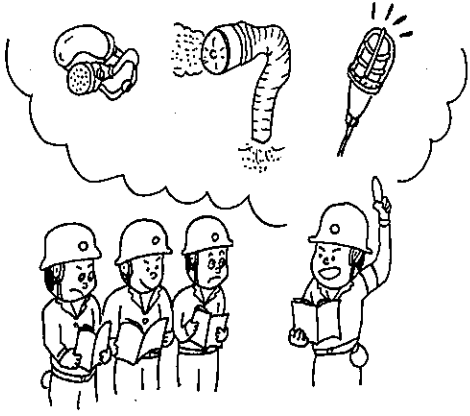
<p>災害事例 (No. 6)</p>	<p>作業灯（非防爆灯）を使用しながらオイルタンクを塗装中、突然爆発し、マンホールより外に飛ばされ海中に転落、死亡〔爆発〕</p>
-------------------------	---

(発生状況) 3人編成によるビルジセパレートオイルタンクの吹付け塗装作業中、被災者1人がタンク内で作業灯（非防爆灯）を使用して塗装していたところ、突然爆発し、1ヶ所しかなかったマンホールから外に約40m飛ばされ海中に転落し、死亡した。

発生原因	対策例
<p>・オイルタンクの吹付け塗装作業に際し、作業灯（非防爆灯）を使用した。</p>

<p>・マンホールが1ヶ所しかなく、換気が不十分であった。</p>

<p>○照明は防爆灯を使用し、区画内の容積に応じた給排気設備を設置する。</p>

<p>○給排気設備や工事孔など塗装要領を事前に検討する。</p>

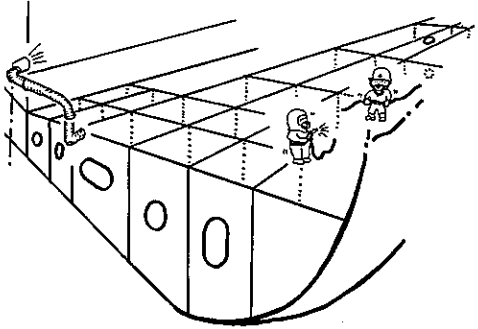
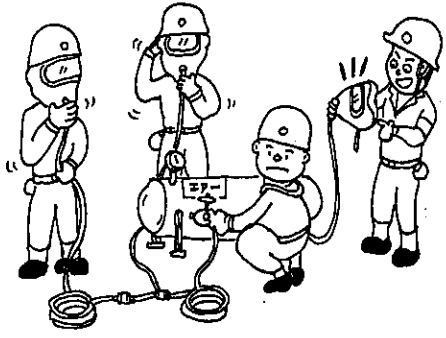
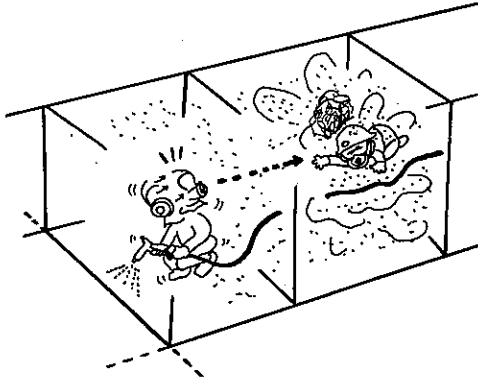
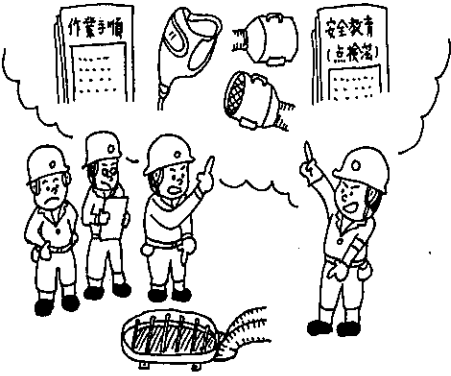
災害事例 (No. 7)	タンク内で塗装の見張り兼塗装用ホース布導作業に従事中、防毒マスクを使用するも有機溶剤蒸気を吸入し、死亡〔有害物等との接触〕
-----------------	---

(発生状況) 同僚5人と共にバラスタンク塗装作業に従事し、被災者は補助員としてスプレー塗装者の見張り兼塗装用ホース布導作業を行っていた。作業中、塗装者が後方を振り向いたとき、被災者が倒れているのを発見し、作業員3人と共に救出して病院で手当てを行ったが、死亡が確認された。

発生原因	対策例
<p>・バラスタンク内で補助員として小型直結式防毒マスクを着装し、スプレー塗装者の見張り兼塗装用ホースの布導作業を行った。</p>

<p>・換気が不十分で、小型直結式防毒マスク用吸収缶の交換時期を誤った。</p>

<p>○二重底内の特殊塗装は原則としてエアラインマスクを使用する。</p>

<p>○塗装作業者は使用する換気器具の始業点検及び記録を整備すると共に、作業標準を遵守する。</p>

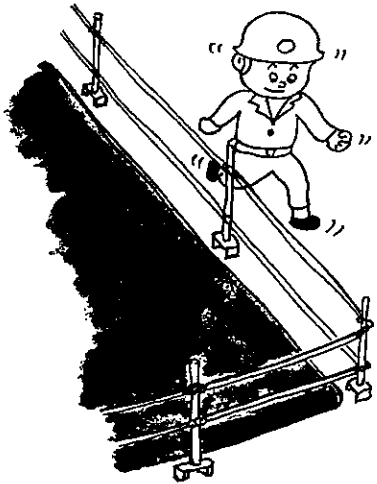
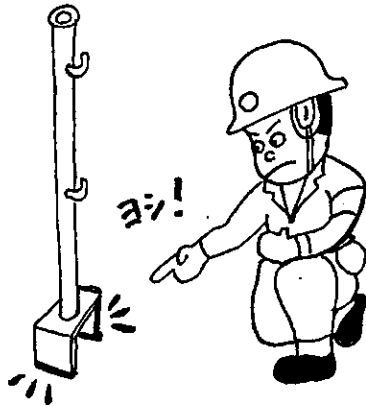
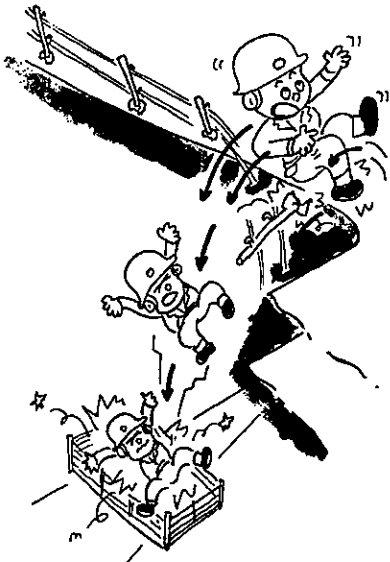
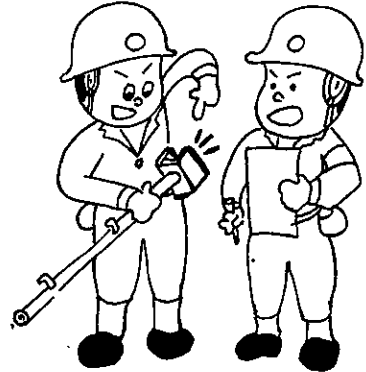
災害事例  
(No. 8)

アッパーデッキ開口部に設置されていたスタンションの根元が外れ墜落、死亡〔墜落・転落〕

(発生状況) アッパーデッキのエンジンルーム付近に設けた開口部 (7m×3m) にスタンションを立て2段手摺を設置していたが、そのスタンションの根元の溶接部が何らかの原因で外れ、約6m下の部品入れのカゴの上に墜落、死亡した。

発生原因	対策例
<p>・スタンションの溶接方法または溶接部に欠陥があった。</p>

<p>A worker in a hard hat and work clothes is standing on a platform. The platform has a railing. The weld at the base of the railing is shown as defective, with a jagged, broken appearance. The worker is looking down at the weld with a concerned expression.</p>	<p>○手摺のスタンションの溶接は必ずスラグをのけ、溶接部を確認する。</p>

<p>A worker in a hard hat and work clothes is falling from a platform. The platform is tilted, and the worker is in mid-air, with a shocked expression. The platform has a railing. The worker is falling towards a box on the ground below.</p>	<p>○スタンションを取り外した時にスラグをガスかサンダーで取り除く。 ○取り付ける時に溶接部が酸化していないか調べ、溶接を強固にする。</p>

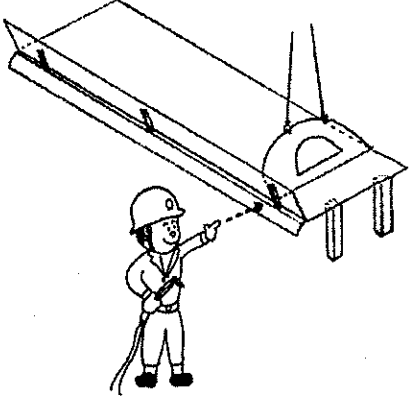
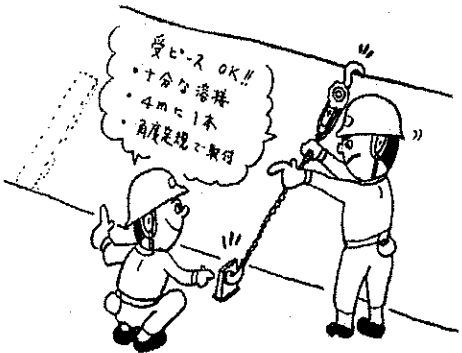
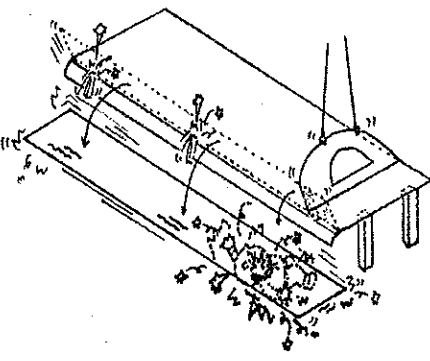
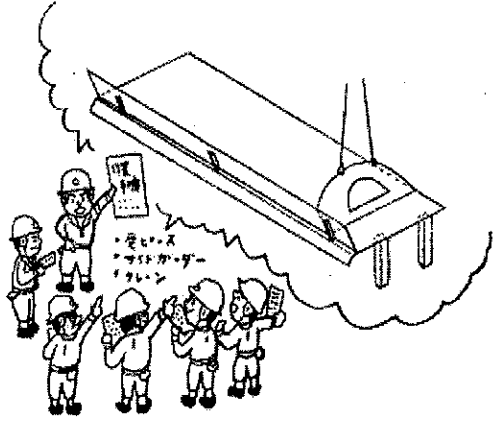
災害事例 (No. 9)	仮付溶接と倒壊防止材の強度を過信し、部材が倒れる側で作業中、部材が倒壊、死亡〔崩壊・倒壊〕
-----------------	---

(発生状況) ブロックにトランスを配材しようとしたところ、ガーダーの取り付け角度が合わず、仮付溶接と倒壊防止ステー（受けピース、外側から）3ヶ所に支えられたガーダーの角度を変えるため、トランス側のステーを外側から外したところ突然ガーダー全体が倒壊、下敷きになり、脳挫傷・全身打撲で死亡した。

発生原因	対策例
<p>・サイドガーダーの仮付溶接と倒壊防止ステー（受けピース）2本あれば大丈夫と思いトランス付近の受けピースを切断した。</p>

<p>○作業手順の徹底と倒れ止めの取り付けを行う。</p>

<p>○再教育で、作業手順を指示徹底する。</p>

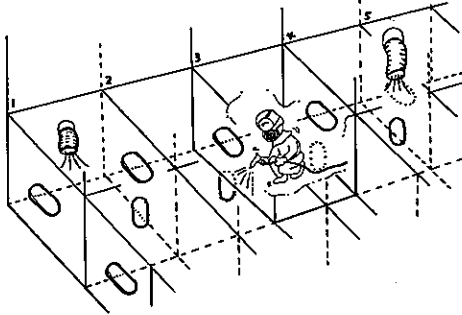
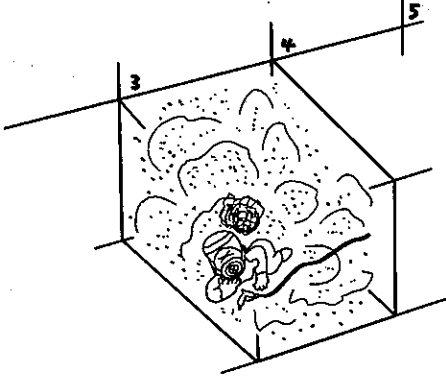
災害事例 (No. 10)	ブロック5区画連続塗装作業中、中間の区画内で有機溶剤蒸気を吸入し、死亡〔有害物等との接触〕
------------------	---

(発生状況) ブロック5区画端から塗装を行っていた。1時間半ほどの時点で補助員がスプレーホースを引張ったところ、引張り返す反応があった。その後20分ほど経ってから応援に入った同僚が倒れている被災者を救出し病院で手当てを行ったが死亡が確認された。

発生原因	対策例
<p>・長時間ボックス内で塗装作業を行い、防毒マスク用の吸収缶の交換時機を逸し、またガス濃度の高いボックス内で防毒マスクの吸収缶の交換を行った。</p>

<p>○塗装作業前ミーティングを行い、作業指示と安全指示を行う。</p>
<p>・ブロック内の換気が不十分であった。</p>

<p>○換気用マンホールの設置と換気を実施する。</p>

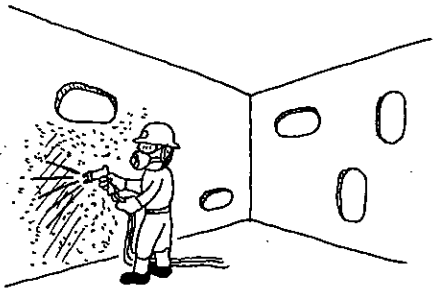
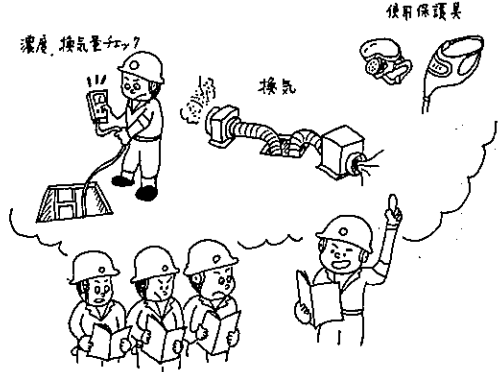
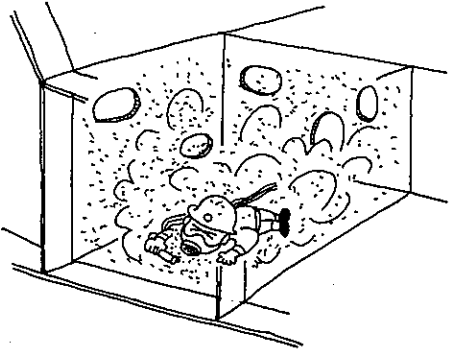
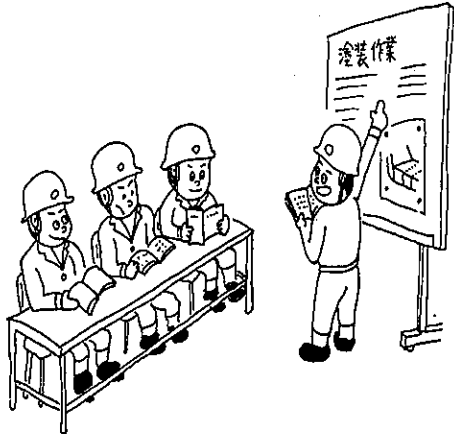
災害事例  
(No. 11)

**VLCCブロック（バラストタンク）塗装作業中、有機溶剤蒸気を吸入し、死亡〔有害物等との接触〕**

(発生状況) ブロック塗装を作業員10人で開始した。被災者は前週と同じ作業を経験していたため防毒マスクの吸収缶をこまめに取り替えるものと認識していたが、休憩時に外に出て来なかったため同僚が確認にはいったところ、ロング間に横たわっている被災者を発見し、救出して病院で手当てを行ったが、死亡した。

発生原因	対策例
<p>・作業主任者が要領書で指示されているブロック内換気用ファンを不要と判断した。</p>

<p>・吸収缶の交換時機を逸した。</p>

<p>○換気対策の実施及び有機溶剤中毒、酸欠防止のための安全対策の周知徹底を図る。</p>

<p>○塗装作業の教育と作業指示を徹底する。</p>

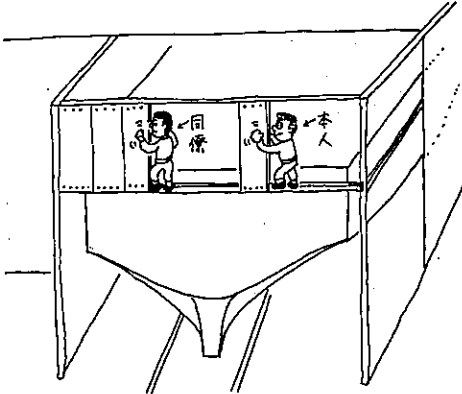
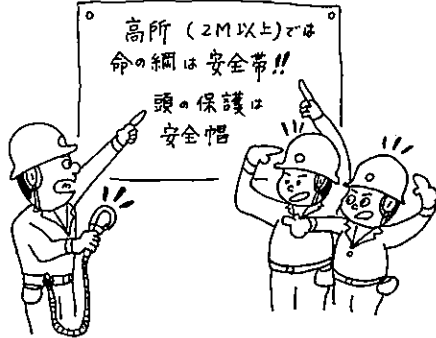
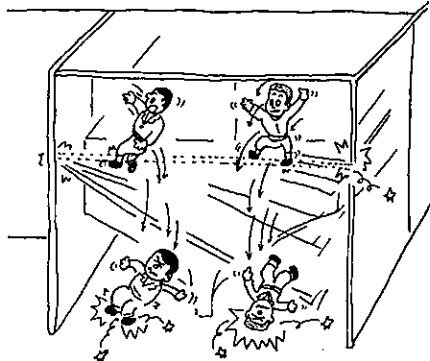
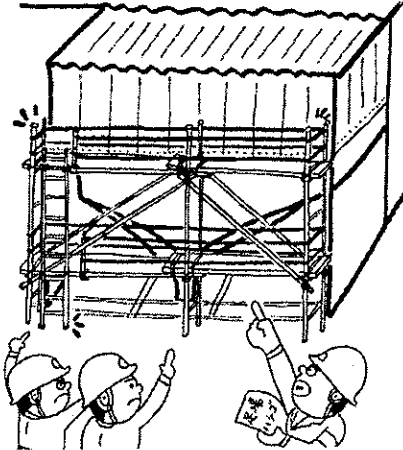
災害事例 (No. 12)	<b>屋内船台で船尾部分仮囲い取外し作業中、乗っていた横桁の片方が外れ墜落、死亡〔墜落・転落〕</b>
------------------	---

(発生状況) 屋内船台で進水準備のため2人で船尾側に仮設してある仮囲いを内側から解体していた(外側に足場を設置せず)。合板でできた壁材の取外し作業中、乗っていた横桁の片方が突然外れ、約5mの高さから2人とも墜落、同僚は足から墜落し右足首を骨折したが、外れた側にいた被災者は頭部を強打し、死亡した。

発生原因	対策例
<p>・仮囲い壁解体作業(5mの高所作業)にも拘わらず内側から安全帽・安全帯の装着なしで作業を開始した。</p>

<p>・自分達が乗っている横桁の垂れ下がり補強になっている合板の壁を取外したため、片方が突然外れ、5mの高さから2人とも墜落した。</p>

<p>○作業中の安全帽装着及び高所での安全帯の使用を強く教育し、定着させる。</p>

<p>○作業床が確保できない場合は足場を架設するなど、事前に作業手順を明らかにし、作業前の安全指示、作業状況の監視を強化する。</p>

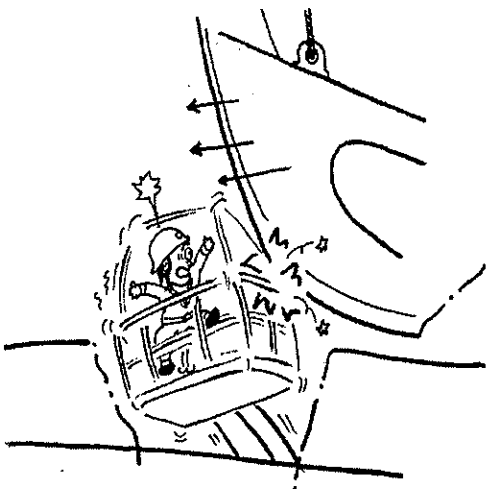
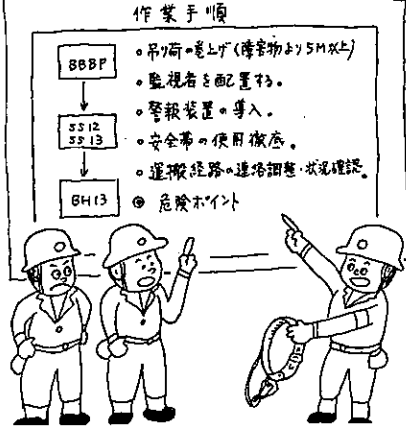
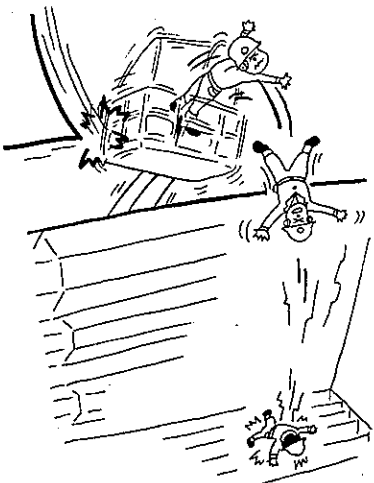
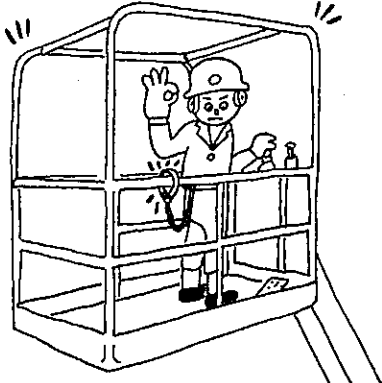
災害事例 (No. 13)	高所作業車バスケット内でブームを伸ばして作業中、バスケットに運搬中のブロックが接触、ブロックが外れたときの衝撃で投げ出され墜落、死亡〔墜落・転落〕
------------------	---

(発生状況) 高所作業車のブームを伸ばしピースの撤去作業を行っていたところ、ゴライアスクレーンで運搬中のブロックがバスケットに接触し、その後ブロックがバスケットからはずれた衝撃で投げ出される形で11m下に墜落して頭部を強打し、死亡した。

発生原因	対策例
<p>・高所作業車（操作者）の上を吊荷が通過した。</p>

<p>・高所作業車の操作者が安全帯を使用しなかった。</p>

<p>○玉掛者は運搬通路上の安全確認を事前に行う。</p> <p>○別途監視者を配置し、常に作業状況を監視させ危険を回避する措置を取る。</p> <div style="border: 1px solid black; padding: 5px; margin: 10px 0;"> <p style="text-align: center;">作業手順</p> <ul style="list-style-type: none"> <li>88BF ○吊り荷・電上げ(障害物の5M以上)</li> <li>↓</li> <li>SS12 SF13 ○監視者を配置する。</li> <li>↓</li> <li>○警報装置・導入。</li> <li>○安全帯の使用徹底。</li> <li>○運搬経路の連絡調整・状況確認。</li> <li>8H13 ○危険ポイント</li> </ul> </div>

<p>○高所作業車操作者等は必ず安全帯を使用するよう教育を徹底する。</p>

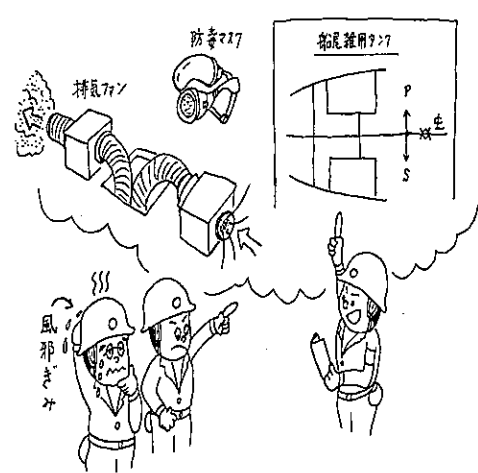
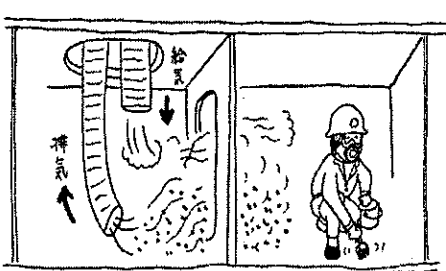
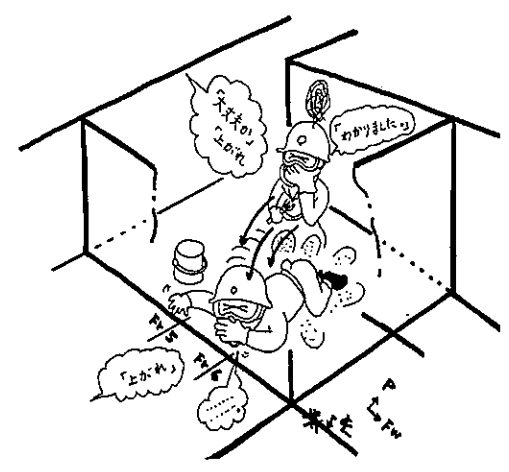
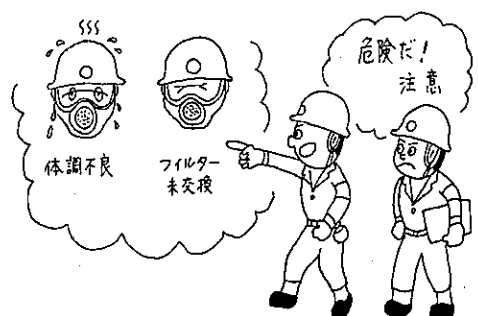
災害事例 (No. 14)	<b>船尾雑用水タンクペンキタッチアップ作業中、有機溶剤蒸気を吸入し、死亡〔有害物等との接触〕</b>
------------------	---

(発生状況) 船尾雑用水タンクのペンキタッチアップ作業を同僚と開始した。約1時間後、2人は気分が悪くなり20分程度休憩をとった。その後1時間半経ち、同僚はまた気分が悪くなったので単独で甲板に出た。15分後戻ったところ被災者は意識朦朧となっており、救出し病院で手当てを行ったが、翌日、死亡した。

発生原因	対策例
<p>・船尾雑用水タンク内の換気がされていなかった。</p>

<p>・体調が悪い（風邪がき）のと吸収缶の交換遅れとが重なった。</p>

<p>○タンクなどの内部での塗装作業は必ず換気装置を稼働させる。</p> <p>○現場教育、パトロールの強化により安全作業を徹底する。</p>

<p>○朝礼などで健康状態のチェックを行い、不調な作業者の配置を考慮する。</p> <p>○対象者全員に防毒マスクの使用法（吸収缶の交換等）について再度教育を実施し、周知徹底を図る。</p>
