# 災害事例集

第20集

全国造船安全衛生対策推進本部

事例対象：平成19年に発生の全船安に係る死亡災害

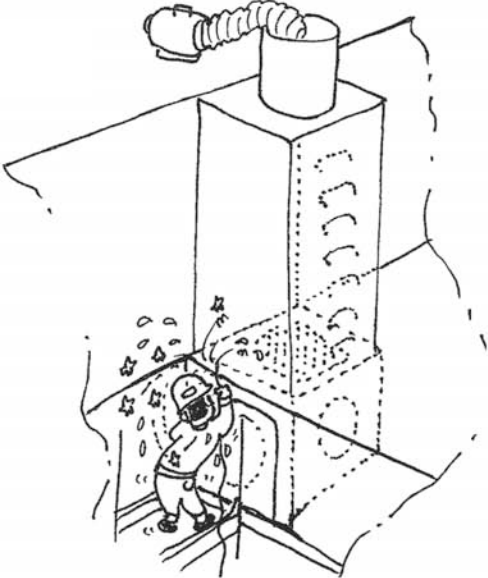
発生状況	対策例
<p>バラストタンクの二重底内において、溶接不良箇所をエアークアウジングにて溶断作業をしていた。</p>

<ul style="list-style-type: none"> <li>・ 狭隘区画でのガス使用時は消火水（消火器）を設置する。またアークエアクアウジング作業では、防護服（革ジャンパーの上着）を着装する。</li> </ul>

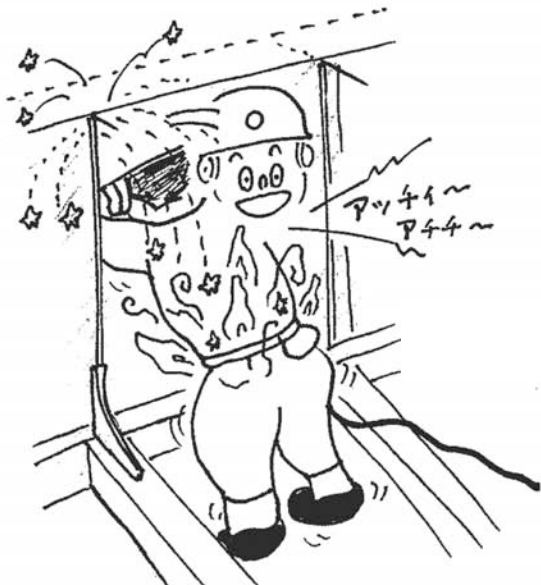
<p>溶断作業中、作業服に溶接部のハツリの火が燃え移り火傷した。</p>

<ul style="list-style-type: none"> <li>・ 狭隘区画での役割と作業指示を明確にする。</li> </ul>

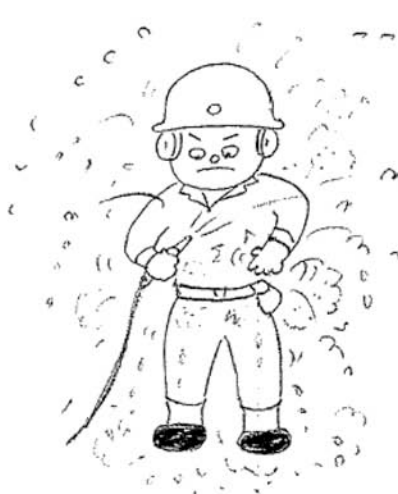
発生状況	対策例
<p>フォアピークタンク内のマンホール拡大作業のため、ガス切断作業をしていた。 作業着に焼けたペンキのカスが付いたので高圧酸素で取り払った。</p>

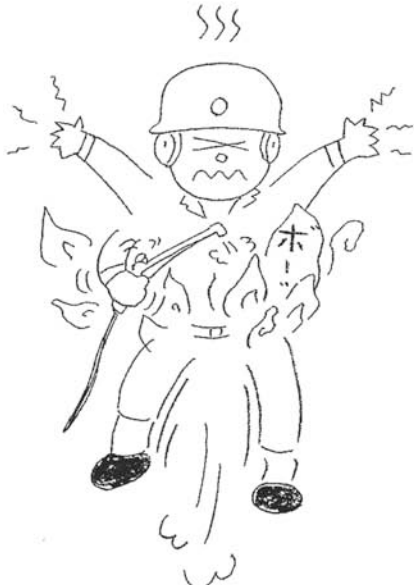
<p>・体や衣服等の清掃には酸素は絶対に使用しない。</p> <p>酸素の性質 ・他の物質の燃焼を助ける支燃性 (助燃性気体である)</p>  
<p>高圧酸素でペンキカス等を取り払ったとき、酸素が溜まっていたため、切断器の点火と同時に作業着が燃え火傷した。</p>

<p>・余分なホースは S 環、番線、紐等で空中に吊るし、ノロ、切断片がホースに触れないようにする。</p> <p>整理整頓</p>

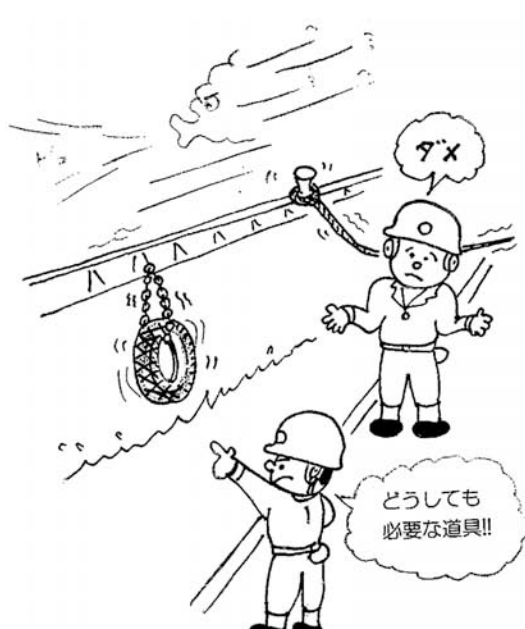
発生状況	対策例
<p>90mバージ上の工具箱に工具を取りに行こうとしたが、強風でバージが約3m離れており危険と判断して一旦は諦めた。</p>

<ul style="list-style-type: none"> <li>・90mバージに手摺のある安全な昇降用通路を設ける。</li> <li>・昇降口に注意看板を掲示する。</li> <li>・昇降口にライフジャケットを常備する。</li> </ul>

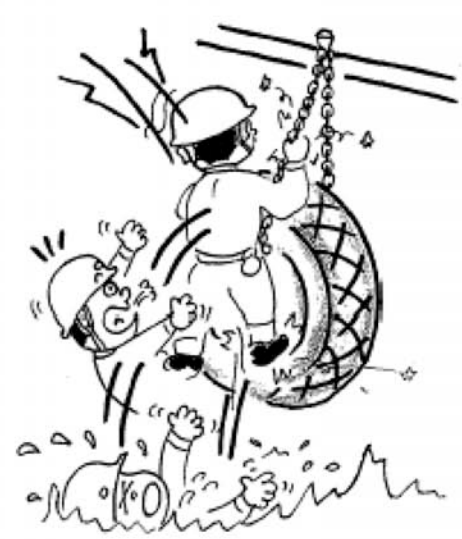
<p>その後、バージのタイヤフェンダーを伝いバージに昇ろうとしたときに何らかの理由で海中に転落した。</p>

<ul style="list-style-type: none"> <li>・作業手順書による全作業員の再教育と周知徹底をさせる。</li> </ul> <div data-bbox="941 1433 1340 1680" style="border: 1px solid black; padding: 5px;"> <ul style="list-style-type: none"> <li>・専用の昇降用通路を使用する</li> <li>・作業指示及び確認の徹底</li> <li>・安全教育の実施</li> <li>・その他</li> </ul> </div>

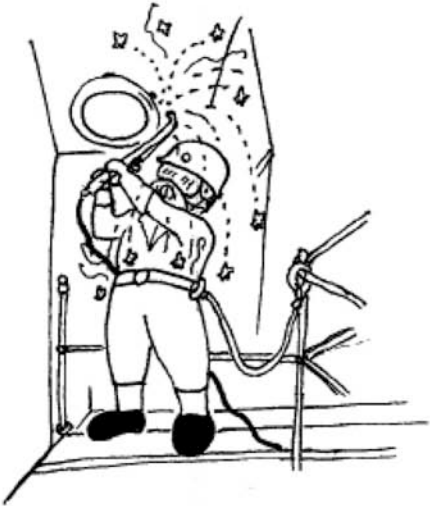
発生状況	対策例
<p>バラストタンク内に仮溶接された貫通パイプの溶接部をガスで流していた。</p>

<p>・火の粉がかかる溶接・ガス切断では、適正な難燃性保護具の装着を徹底する。</p>

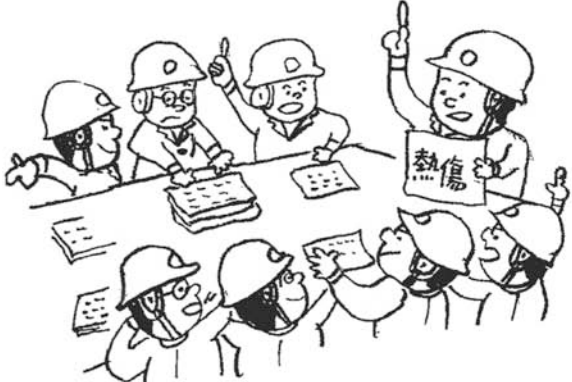
<p>火の粉が作業服にかかり、作業服が燃え火傷した。</p>  	<p>・熱傷防止教育の再徹底と熱傷災害に対する安全意識の向上を図る。</p> <div data-bbox="898 1373 1345 1619" style="border: 1px solid black; padding: 5px;"> <p>・熱傷防止教育 *難燃性保護具の着装 ・安全意識の向上</p> </div>

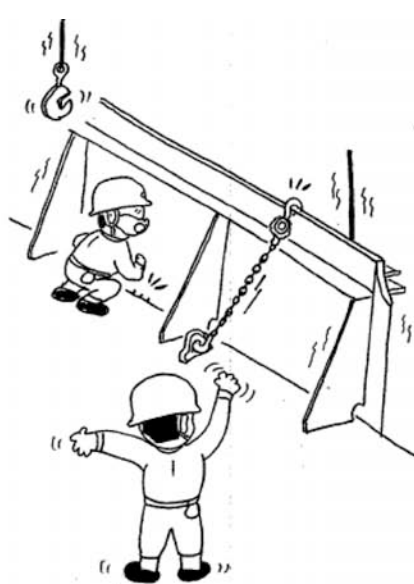
発生状況	対策例
<p>ウィンドブレーカーを受取り、足元を溶接で止めたのでクランプを外し、クレーンで巻き上げていた。</p>

<ul style="list-style-type: none"> <li>・玉掛け時吊り具外し後、周囲の確認をする。(引っ掛かる物がないか等)</li> <li>・危険予知(人払いの励行)後、巻き上げ等の合図をする。</li> </ul> <div style="border: 1px solid black; border-radius: 50%; padding: 10px; width: fit-content; margin: 10px auto;"> <ul style="list-style-type: none"> <li>・吊り具は確実に取り外したか?</li> <li>・周囲を確認したか?</li> <li>・吊り荷の下に入れない、入らない</li> <li>・合図と確認は十分にしたか?</li> </ul> </div>

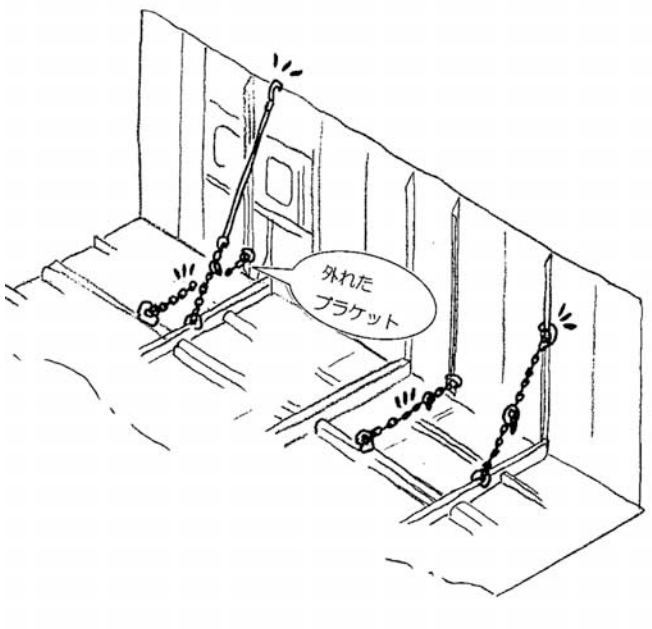
発生状況	対策例
<p>上構ブロック組立作業に従事し、外壁上部2箇所をレバーブロックとクランプで引っ掛け、固定した。</p>

<ul style="list-style-type: none"> <li>外壁足元をガーダー材に引きつけた場合はガーダー位置での壁足元及び、ガーダーとの取り合いを溶接して止める。</li> <li>骨面側にストラット補強材を取り付け、骨面側及び反骨面側への転倒を防止する。</li> </ul>

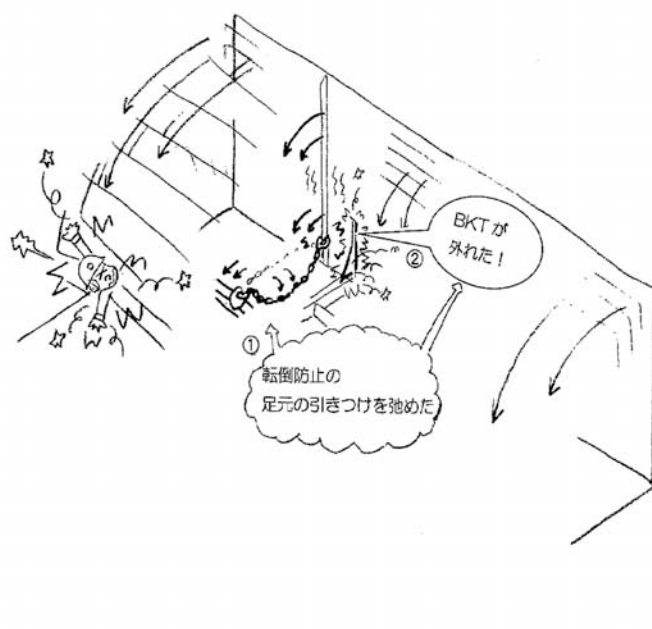
<p>外壁の足元を仮付けするため、引っ張っていたレバーブロックを弛めたとき、外壁が倒れ下敷きになった。</p>

<ul style="list-style-type: none"> <li>上構ブロックにおける倒壊防止要綱を含めた施行手順及び安全上の留意事項等を新規作成し、再教育する。</li> </ul>

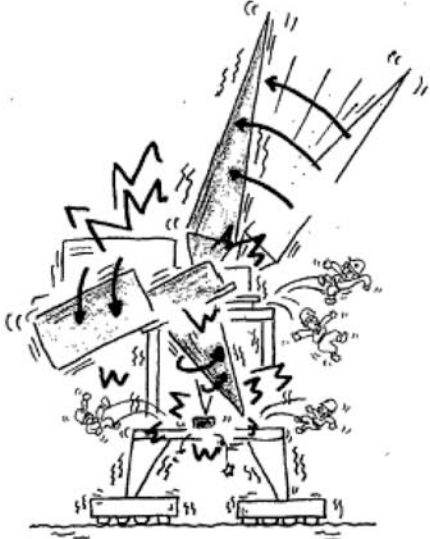
<p>フートステップ上のクレーン上部(500 t)を200 t ジャッキ4基でポンプ圧約30 Mpaでジャッキアップしたところ、クレーン上部が倒壊し、ローラパス上の2名が墜落(31 m)し、フートステップ上の2名も墜落(12 m)した。</p>

<p>・やじろべえ状態にして回転軸のジャッキアップを行い、ベアリングの交換はメーカーのSVを頼み(高額)工事を施工する。</p>

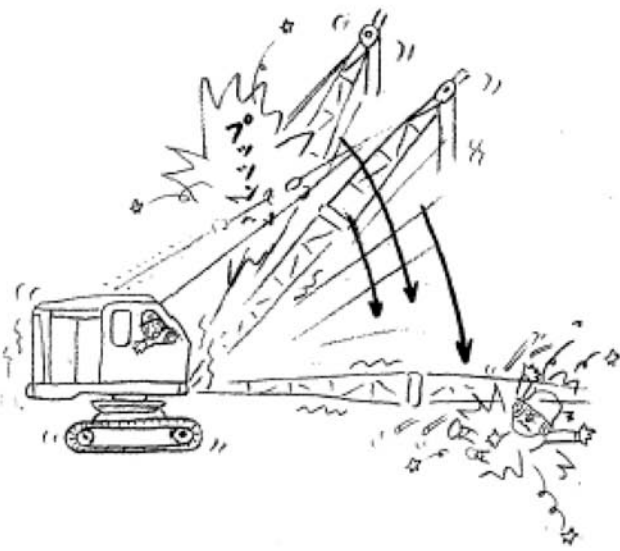
<p>ブーム角が約50度ほどになったところでジブ保持ワイヤーが切断・落下し、ジブ先端または吊荷が激突した。</p>

<ul style="list-style-type: none"> <li>休止中のクレーンは絶対使用禁止 *使用禁止措置の明確化</li> <li>法定点検及び日常点検の実施 *記録を保管する</li> <li>ワイヤーロープの点検実施 *改善措置の徹底化</li> </ul>

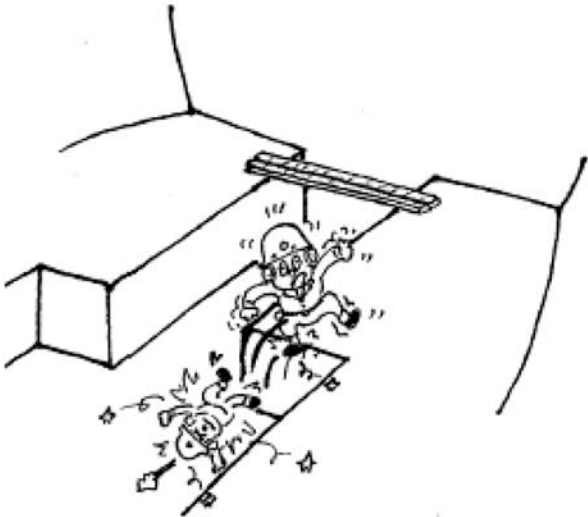
<p>何らかの理由で No.2 ホールドへ行き、タンクトップ右舷中央より2.5m下へ転落して頭部を強打した。</p>

<ul style="list-style-type: none"> <li>落下防止柵はコンテナ合わせの時のみ外し、終了後は復旧する。</li> <li>作業前に作業内容と作業に関する危険事項を具体的に指示する。</li> </ul>

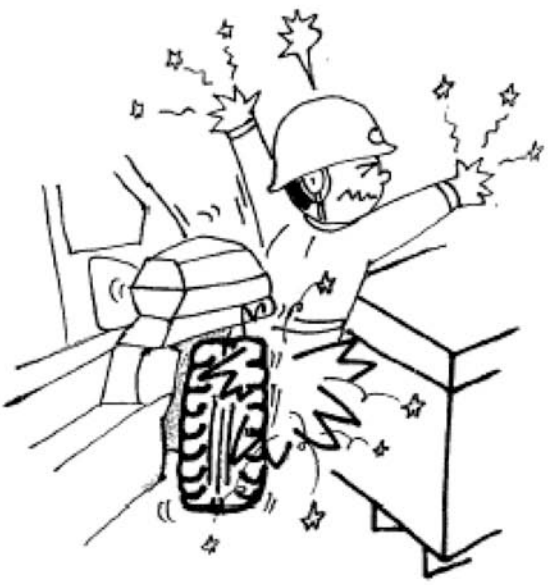
<p>会話を終えて空缶を捨てた後、フォークリフト（6t）の後輪に巻き込まれ、腰から下部を轢かれた。</p>

<ul style="list-style-type: none"> <li>・フォークリフトの安全作業基準書を作成し、教育する。</li> <li>・フォークリフトの特性を把握するための実演と教育をする。</li> </ul>

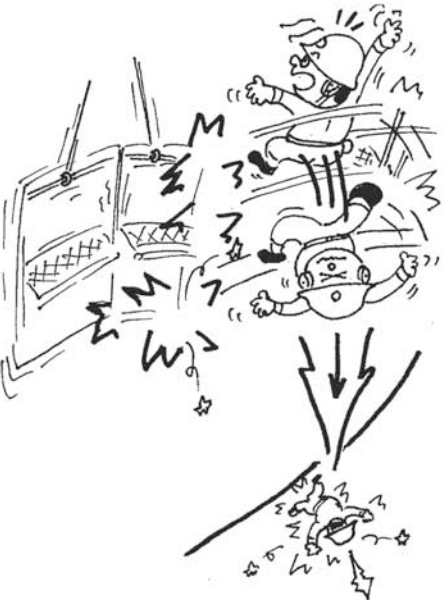
<p>切断マテ部分を本人指示により共同作業者が切断したため、切断マテ部分の両端がなくなり、ブルワークが外側に倒れ外側歩廊から約10m下の渠底に転落した。</p>

<ul style="list-style-type: none"> <li>安全保護具着用及び使用の周知徹底をする。</li> <li>玉掛作業前に確認事項を確認是正後、作業指示する。</li> <li>切断作業前に主なポイントを説明する。</li> </ul>

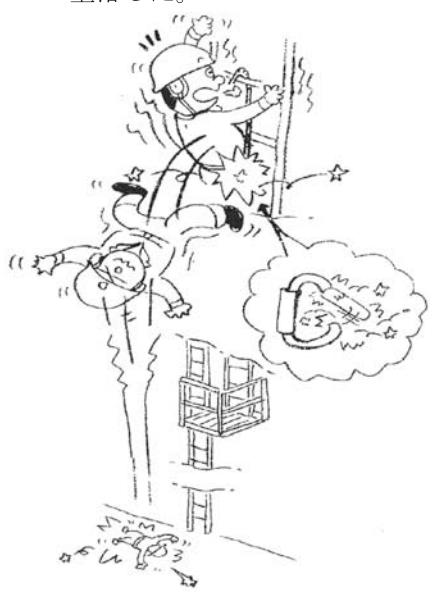
<p>カラビナが荷重に耐え切れず破損し、安全帯のフックが外れ、約11m墜落した。</p>

<ul style="list-style-type: none"> <li>統括安全衛生管理の強化。</li> </ul>
