# 災 害 事 例 集

第 2 1 集

平成 2 1 年 9 月

全国造船安全衛生対策推進本部

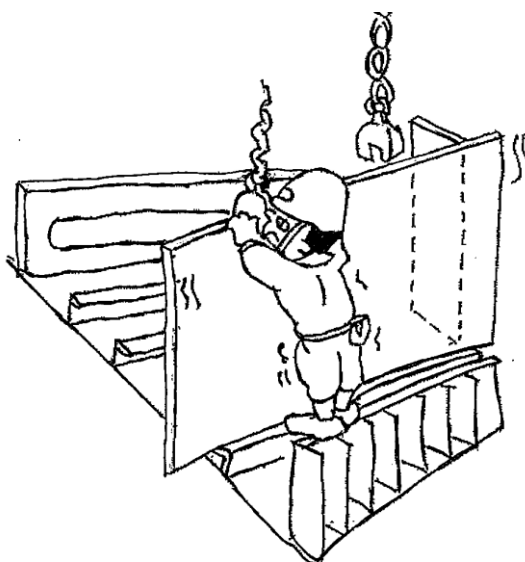
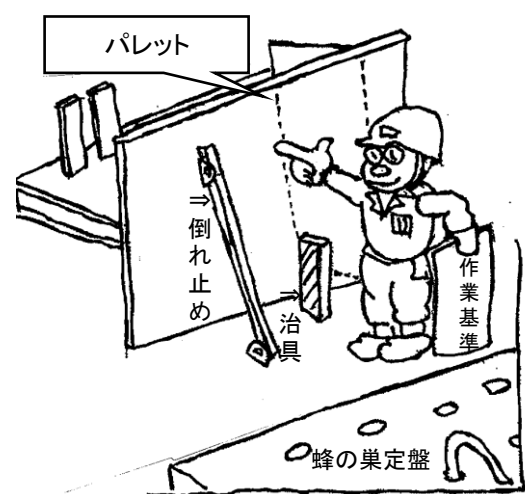
災害事例  
(No. 2)

クランプを外した直後に部材が倒れ下敷きとなる

完成した小組立部材（約500kg）を他の小組立部材に立てかけておき、補強材に乗って天井クレーンのクランプをはずした直後、足を滑らせたので落ちないように部材につかまったときに倒壊、他の部材との間に腹部を挟まれて、死亡した。

発生状況	対策例
<p>完成した小組立部材（約500kg）を他の小組立部材に立てかけていた。</p>

<ul style="list-style-type: none"> <li>部材の置き方基準を作成</li> </ul>

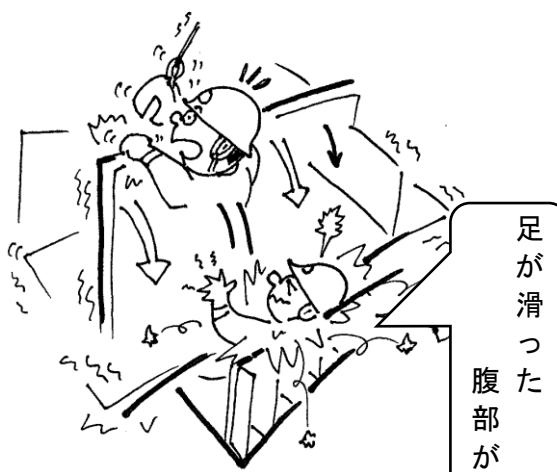
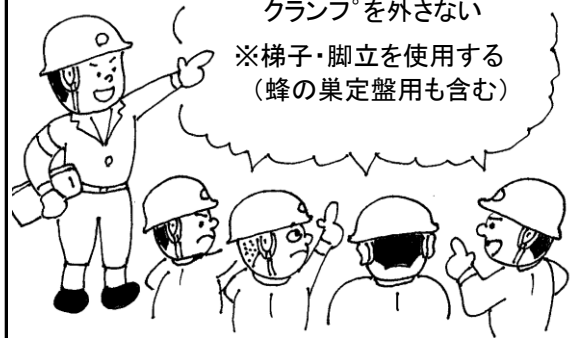
<p>天井クレーンのクランプをはずした直後、倒壊し、他の部材との間に腹部を挟まれて死亡。</p>

<p>足が滑った 腹部が</p>	<ul style="list-style-type: none"> <li>部材の置き方基準の周知徹底</li> <li>安全作業手順の再教育</li> </ul> <p>☆不安定な場所で高所のクランプを外さない ※梯子・脚立を使用する（蜂の巣定盤用も含む）</p>

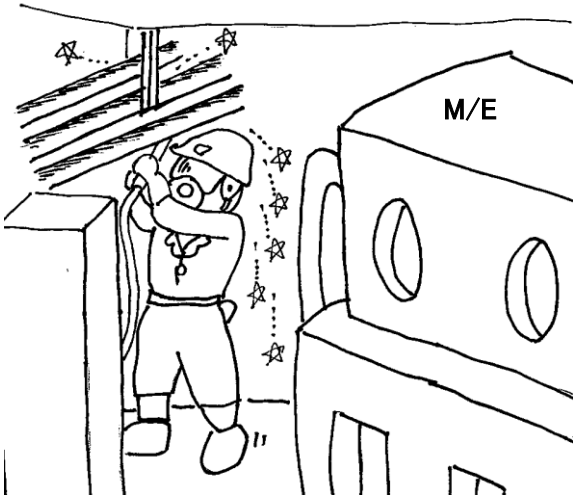
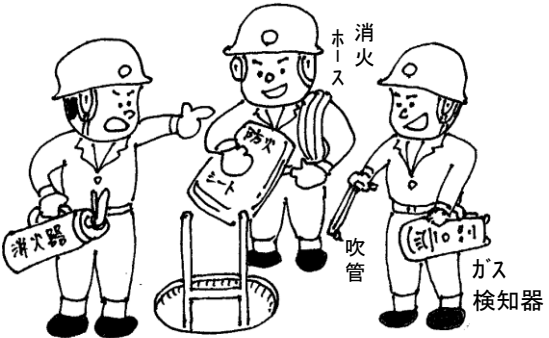
災害事例 (No. 3)	修繕船（漁船）の機関室でガス切断中、火災が発生
-----------------	-------------------------

狭隘区画のアンクル1本の溶断作業は指示書以外の工事であったが、担当部署に作業内容は知らせず危険作業との認識が希薄なまま、単独作業をした。防火用具を使用せず溶断、火災が発生したので1人で消火活動をしたが、灯油取出ホースが焼損、灯油が漏れて引火、火傷を負い死亡した。

発生状況	対策例
<p>機関室でアンクル一本の溶断を一人で行っていた。</p>

<ul style="list-style-type: none"> <li>・朝礼時、作業責任者は当日の作業予定と人員配置を明確に指示する</li> <li>・火気使用作業は必ず消火器等を用意させる</li> </ul>

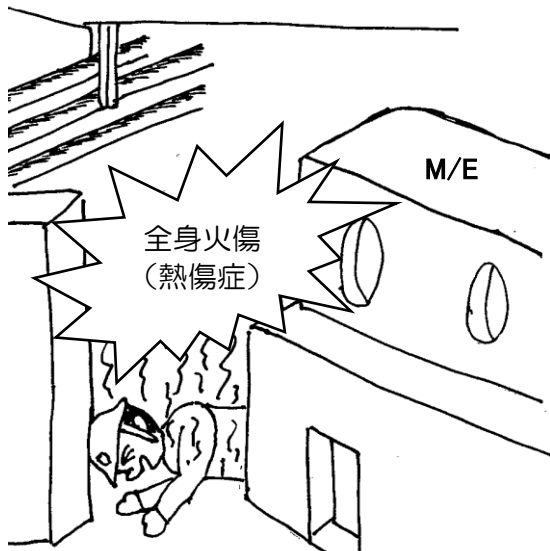
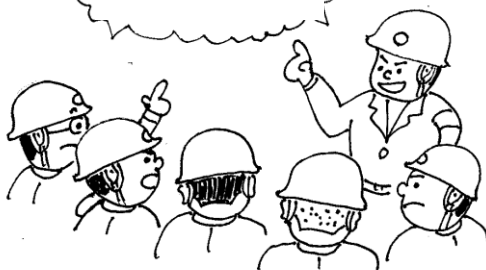
<p>防火用具等を使用せず溶断し、火災が発生し、灯油ホースが焼損して漏れた灯油が作業服にかけ引火、火傷した。</p>

<ul style="list-style-type: none"> <li>・工事指示書にない工事は必ず担当部署に報告し、確認する</li> <li>・狭隘場所での単独火気作業を禁止する</li> </ul> <p style="text-align: center;">       ・安全作業指示の徹底        ・2人作業とする (1人は見張役)     </p>

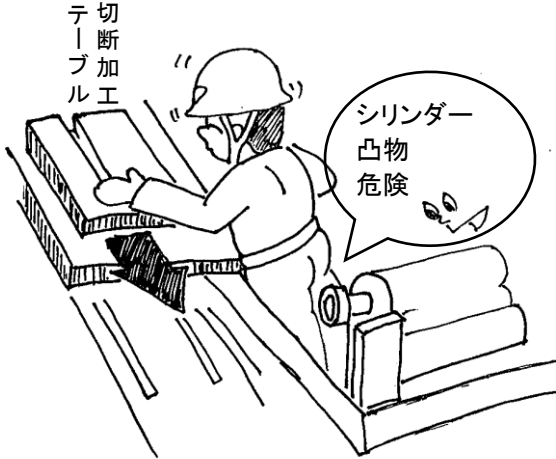
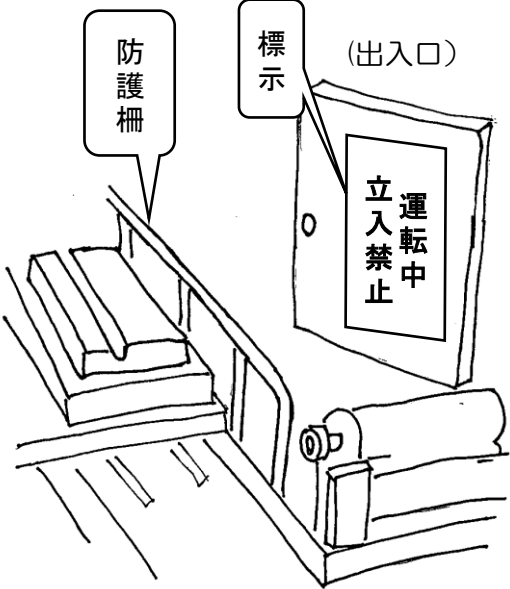
災害事例 (No. 6)	加工テーブルとシリンダーに身体を挟まれる
-----------------	----------------------

NC加工機による防熱パネルの切断加工中、運転操作者が5分ほど持ち場を離れたとき、作業補助者である被災者が走行してきた切断加工テーブルと位置決めシリンダー（固定）に腰部を挟まれ骨盤を損傷し、死亡した。

発生状況	対策例
<p>パネルの操作中に運転操作者が持ち場を離れた。</p>

<ul style="list-style-type: none"> <li>すべてのNC加工機の周囲に防護柵を設置する</li> <li>危険区域を明確に表示する</li> </ul>

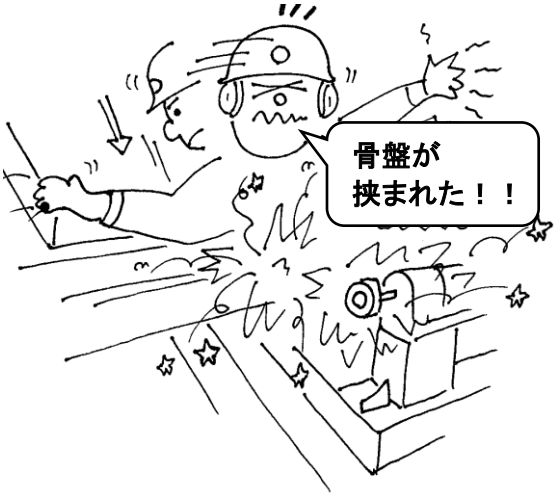
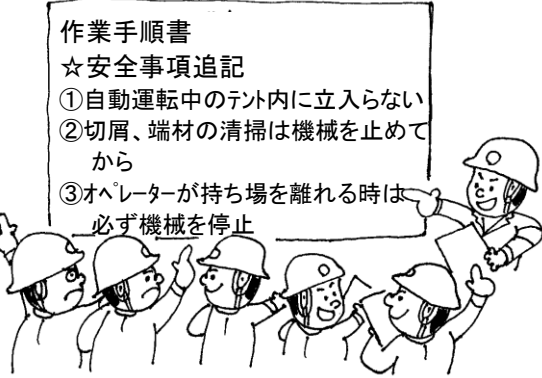
<p>運転操作者が戻ってきたとき、切断加工テーブルとシリンダーに挟まれた被災者を発見した。</p>

<ul style="list-style-type: none"> <li>作業手順書の周知徹底を図り、再教育する</li> </ul>

<p>作業手順書          ☆安全事項追記          ①自動運転中のテント内に立入らない          ②切屑、端材の清掃は機械を止めてから          ③オペレーターが持ち場を離れる時は必ず機械を停止</p>

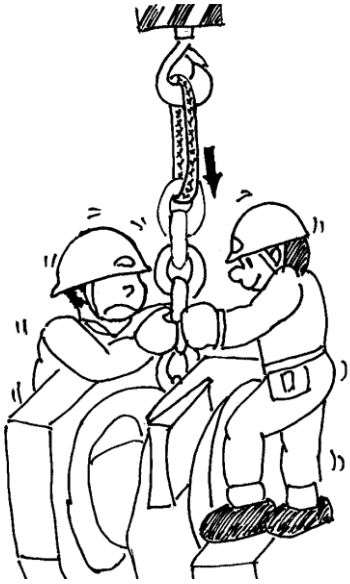
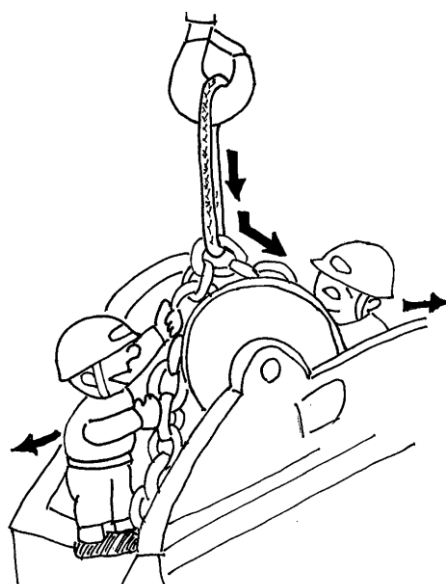
災害事例 (No. 7)	吊り上げたアンカーチェーンが落下する
-----------------	--------------------

アンカーチェーン根付作業でジブクレーンで15mの高さに吊ったチェーンをジブシーホイールに収める作業をしていたが、チェーンがホイールの突起部分に噛んだ状態になり、ワイヤーが切断して落下したチェーンがジブシーホイールの傍らにいた被災者を直撃し、死亡した。

発生状況	対策例
<p>アンカーチェーン根付作業でクレーンで15mの高さに2点吊りした同チェーンをジブシーホイールに収める作業をしていた。</p>

<p>《作業方法の変更》</p> <ul style="list-style-type: none"> <li>・吊り荷の下に入らない作業方法への変更</li> <li>・片端チェーンのみ低く吊り、落下の危険を最小限にする、など</li> </ul>

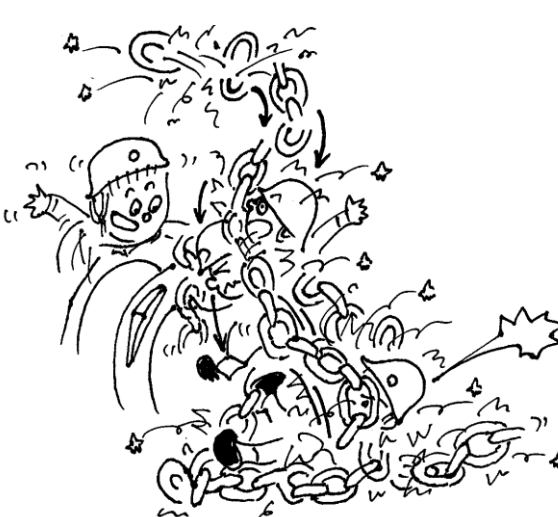
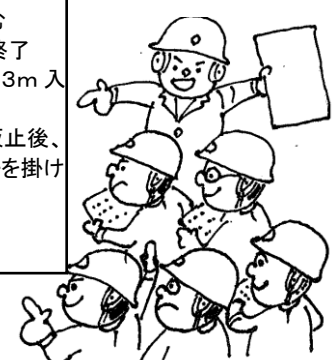
<p>2点吊りワイヤーの1本が切断、チェーンが落下し、ジブシーホイールのそばの被災者を直撃した。</p>

<p>・安全作業手順書を作成、周知徹底する</p> <div style="border: 1px solid black; padding: 5px;"> <p>作業手順</p> <ol style="list-style-type: none"> <li>①船上へ吊上げ</li> <li>②デッキ上へ一旦下ろす</li> <li>③片端をジブシーホイールに置く</li> <li>④ジブシーホイール上へ載せる</li> <li>⑤根付が届くまで差込む</li> <li>⑥根付ピンを差込んで終了</li> <li>⑦ホースパイプ内に2~3m入れ込む</li> <li>⑧ワイヤーロープにて仮止後、コントローラーストッパーを掛ける</li> </ol> </div>

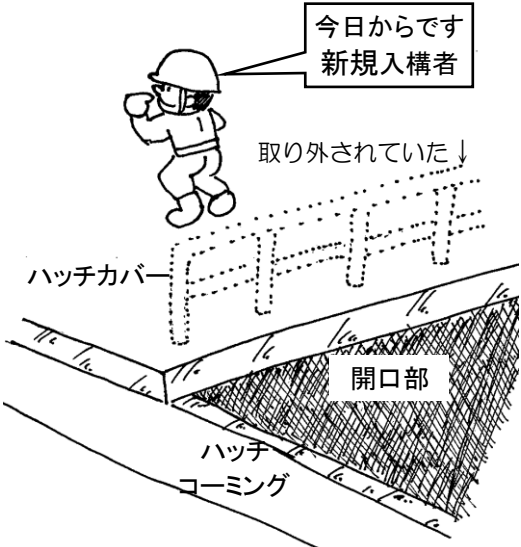
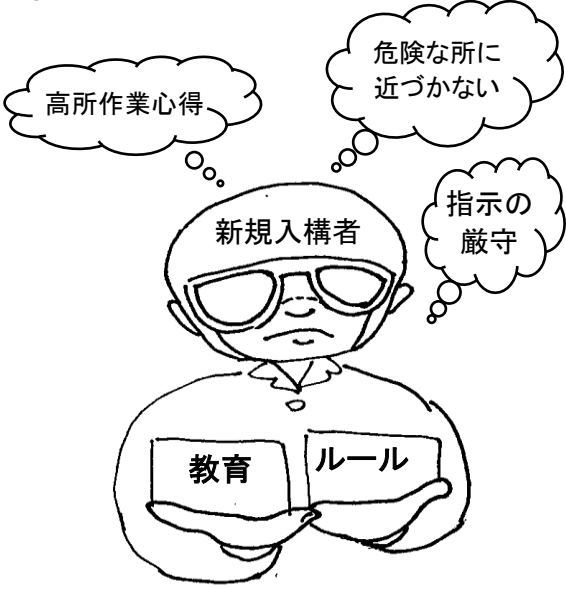
災害事例  
(No. 9)

修繕船のハッチカバーの開口部から船底に墜落した。

入職1日目の被災者が作業と安全に関するミーティングを受け、修繕船のハッチカバー引込みチェーンの緩りを取る手伝いについた。翌日に行うことになったハッチ検査の準備のため遅くまで残業をしていた。トイレ移動中、検査のため仮設手摺りが一時取り外されていたハッチカバーから、5.5m下の船底へ墜落し、死亡した。

発生状況	対策例
<p>新規入構者は安全教育等を受講していなかった。</p>

<p>ルール徹底： ・協力業者の作業員は、終業許可申請があり且つ安全衛生教育を受けた後、就業させる</p>

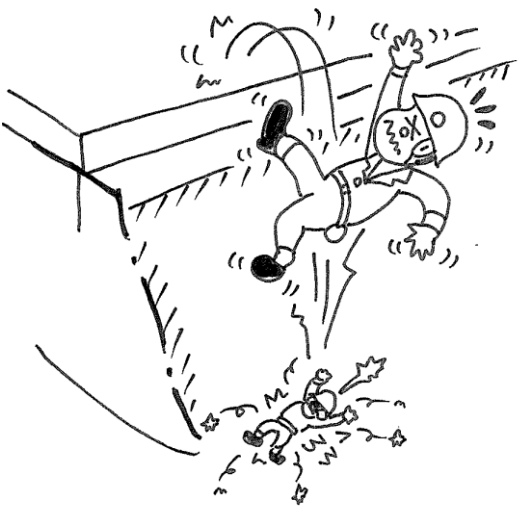
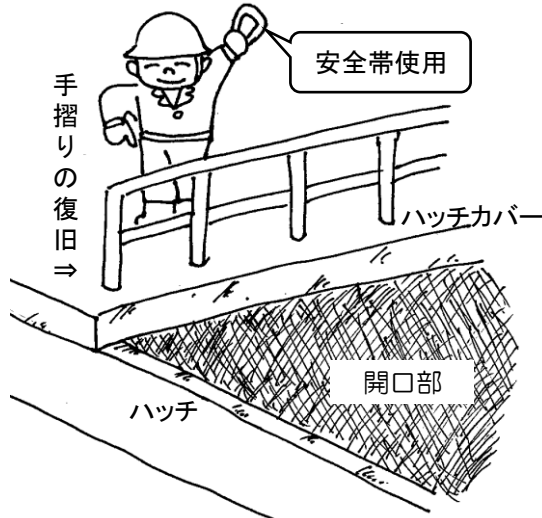
<p>取り外した後、立入禁止措置等がなかった。開口部から船底に落下した。</p>

<p>*手摺りの一時撤去・復旧作業ルール作成 ・一時撤去中は立入禁止標示をする ・速やかに手摺りを復旧させる</p>

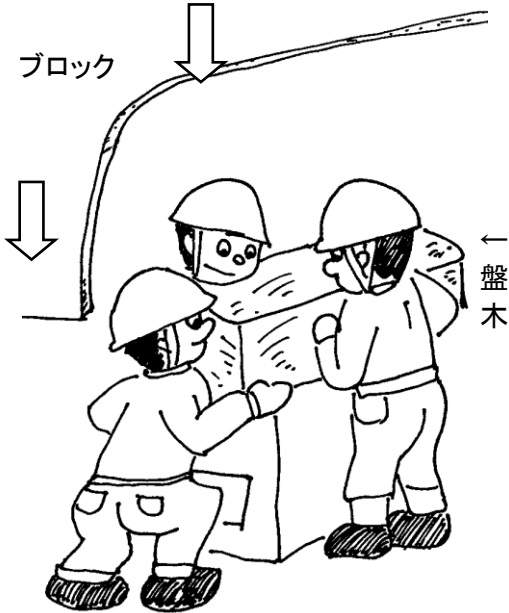
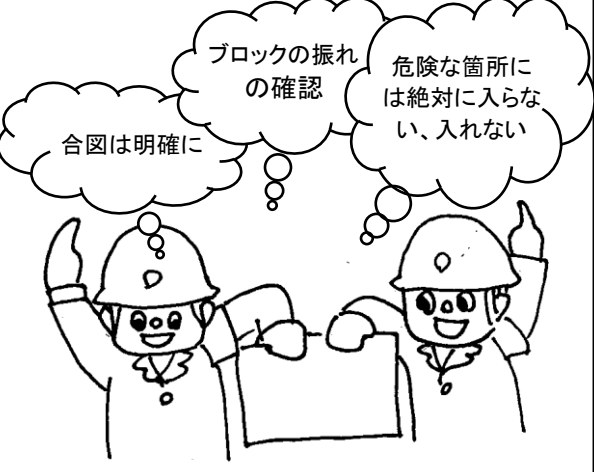
災害事例  
(No. 10)

吊荷の下で盤木調整中、荷振れにより挟まれる

他課応援者3名を含む10名で、270tクレーンでブロックを移動していた。ブロックを1.8mの高さまで降ろし振れを一旦止めた後、ブロック下に入り、位置あわせのため盤木を動かそうとしたときブロックがゆっくり振れ、ブロックのデッキ板端部と盤木に頭部が挟まれ脳挫傷により、死亡した。

発生状況	対策例
<p>クレーンでブロックを移動させ、地上1.8mに降ろし盤木の調整作業を行っていた。</p>

<p>ブロック</p> <p>← 盤木</p>	<ul style="list-style-type: none"> <li>・班長は朝礼で、当日の作業と、安全指示を行う</li> <li>・他課からの応援は管理・監督者の指示により行い、必ず作業前ミーティングを行う</li> </ul>

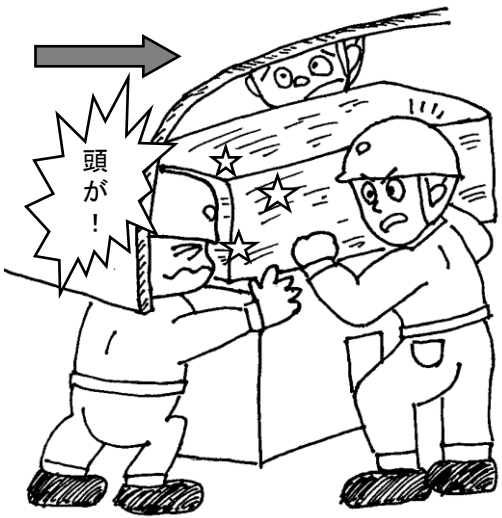
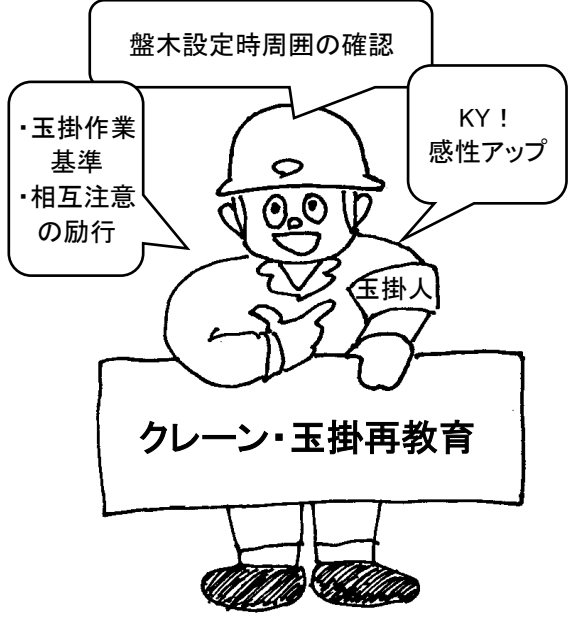
<p>ブロックの振れの確認</p> <p>危険な箇所には絶対に入らない、入れない</p> <p>合図は明確に</p>
<p>調整中にブロックが振れ、ブロックのデッキ板端部と盤木に頭部が挟まれ受傷した。</p>

<p>頭が！</p>	<ul style="list-style-type: none"> <li>・玉掛作業の再教育を徹底する</li> </ul>

<p>盤木設定時周囲の確認</p> <p>・玉掛作業基準</p> <p>・相互注意の励行</p> <p>KY! 感性アップ</p> <p>玉掛人</p> <p>クレーン・玉掛再教育</p>

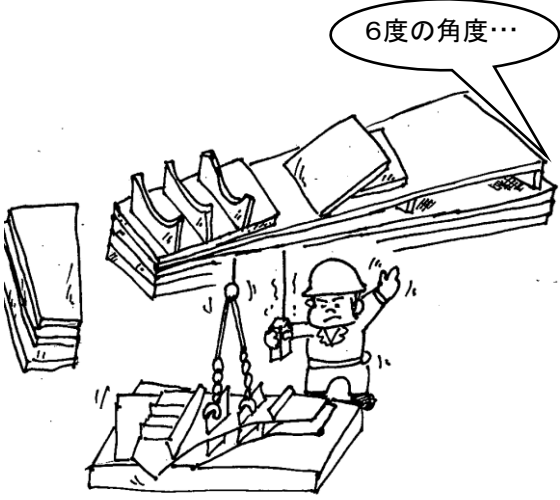
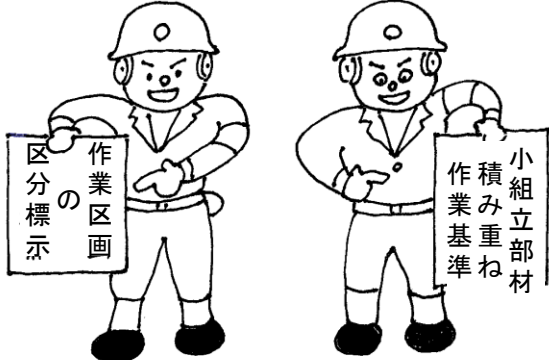
災害事例  
(No. 11)

不安定な状態で仮置き部材が滑り落ちる

天井クレーンを本人が一人で操作して小組材を移動させていた。移動させた小組材(640kg)を約6度の傾斜のある他の部材の上に仮置きしたが、約1mの高さから滑り落ち、下で次の作業をしていた被災者を直撃、死亡した。

発生状況	対策例
<p>被災者本人が天井クレーンを一人で操作して小組材の移動作業を行っていた。</p>

<ul style="list-style-type: none"> <li>作業区画の区分標示を明確にする</li> <li>小組立部材の積み重ね作業標準を作成・周知する</li> </ul>

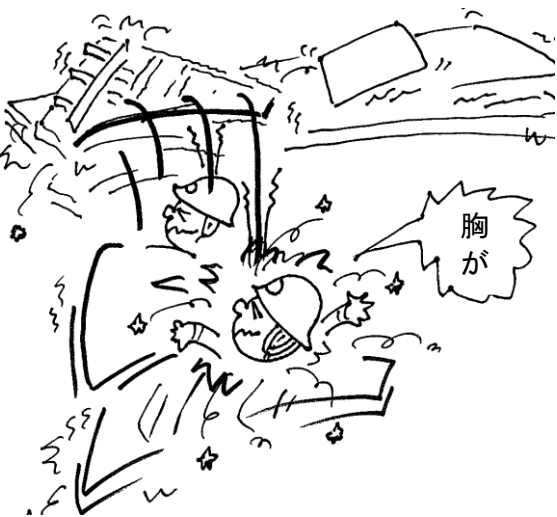
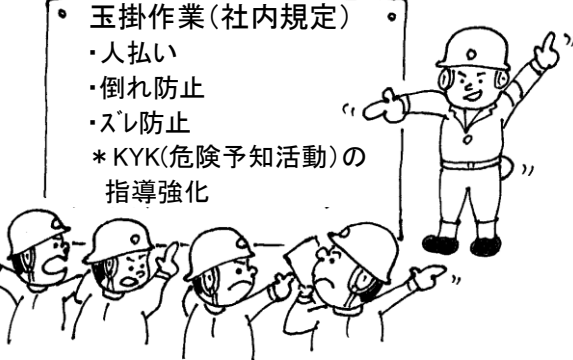
<p>他の部材の上に仮置きした小組材が約1mの高さから滑り落ち、下で次の作業をしていた被災者を直撃、死亡。</p>

<ul style="list-style-type: none"> <li>玉掛作業の再教育の実施</li> <li>KYK(危険予知活動)の指導教育強化</li> </ul>

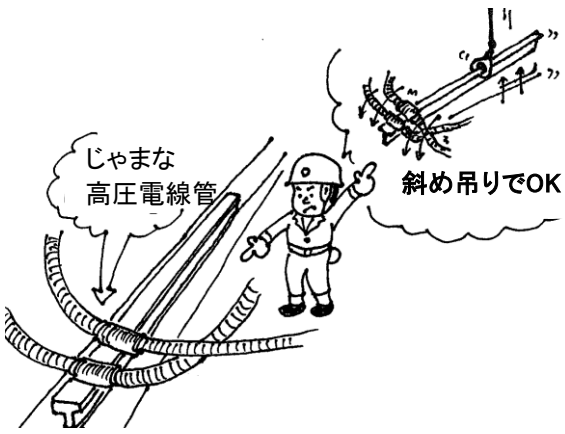
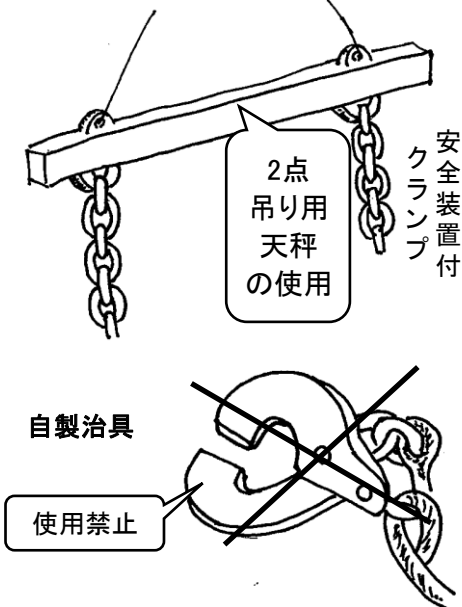
災害事例  
(No. 12)

自家製クランプの一点吊りで吊荷が落下する

私製クランプで6 m (300 kg) レール1本を吊り上げようとしたが、レール上に  
高圧電線管が乗っていた為、重心位置をずらして斜め吊りを行った。2 mほど巻き上  
げたときにレールからクランプが外れ、被災者の腹部にレールが落下、死亡した。

発生状況	対策例
<p>軌道レールの撤去作業で自作のレールクランプを用い、斜めに吊り上げた。</p>

<ul style="list-style-type: none"> <li>安全設備の使用の徹底 安全装置付レールクランプの使用 (私製工具は使用禁止)</li> </ul>

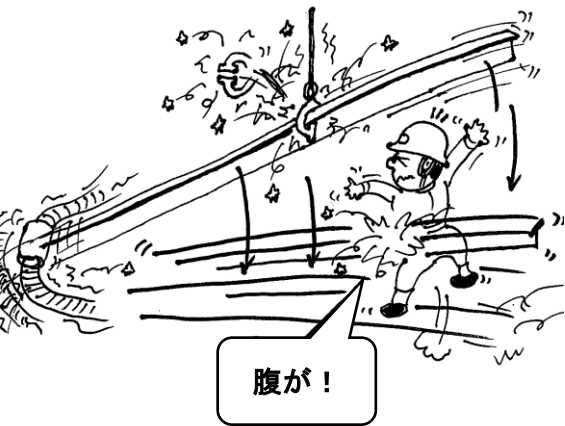
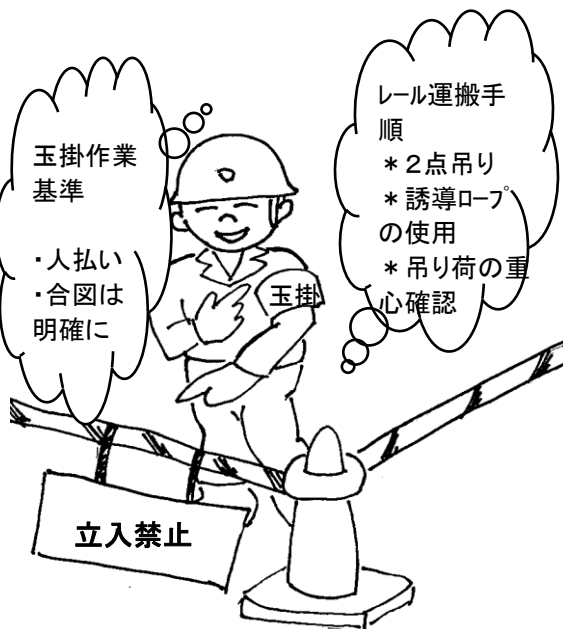
<p>2 mほど巻き上げたときにレールからクランプがはずれ、被災者の腹部に落下し、負傷した。</p>

<ul style="list-style-type: none"> <li>玉掛作業基準の再教育の実施</li> </ul>

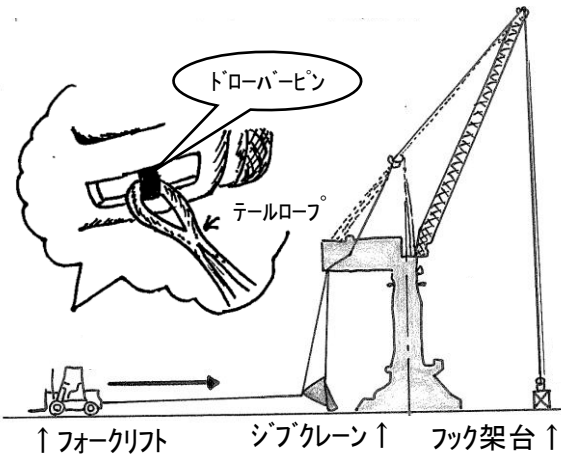
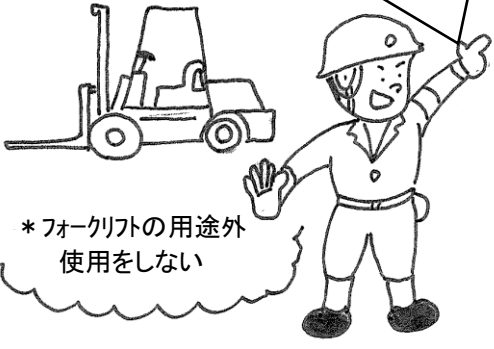
災害事例  
(No. 13)

ジブクレーンのワイヤー取替え中、ワイヤー直撃

ジブクレーンのワイヤーロープ交換時、フォークリフトのドローバーピンにテールロープで固定したワイヤーを接続し、後進でジブクレーンに近づいたとき、角度がつきドローバーピンが持ちあがって抜け、テールロープがはずれたと同時に巻上用ワイヤーロープが逸走、フック架台上の被災者を直撃し死亡した。

発生状況	対策例
<p>フォークリフトで引っ張り、ジブクレーンのワイヤーロープの交換作業を行っていた。</p>

<ul style="list-style-type: none"> <li>・フォークリフトの運用管理を明確にする</li> <li>・フォークリフトの用途外使用を禁止する</li> </ul> <div style="border: 1px solid black; padding: 5px; margin: 10px 0;"> <p>☆主巻の逸走防止ブレーキ *ウインチ及びクレーンを使用 ※ロープ末端は確実に外れない方法で行う</p> </div>

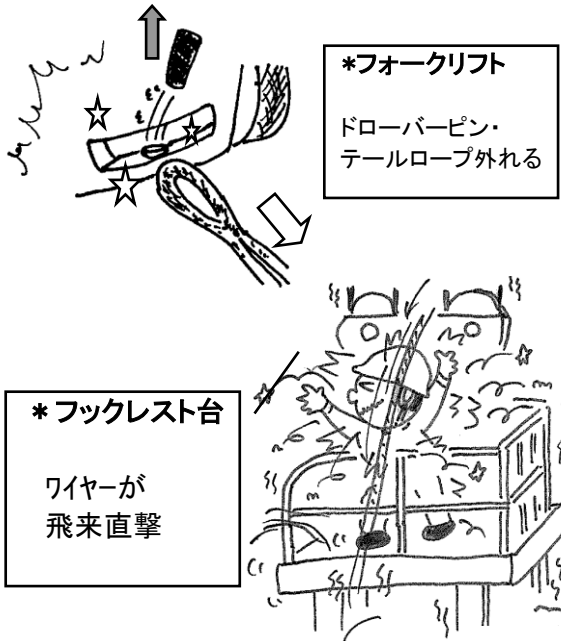
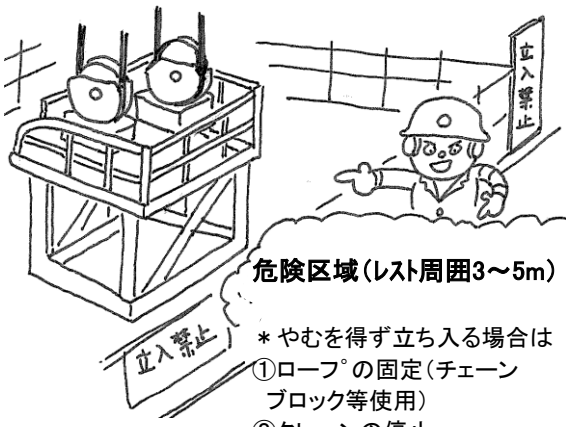
<p>*フォークリフトの用途外使用をしない</p>
<p>テールロープが外れ、ワイヤーが逸走飛来し、フック架台上の被災者をワイヤーが直撃した。</p>

<div style="border: 1px solid black; padding: 5px; margin: 10px 0;"> <p>* フックレスト台 ワイヤーが飛来直撃</p> </div>	<ul style="list-style-type: none"> <li>・危険区域を明確にし、立入禁止等の明示をする</li> </ul>

<p>危険区域(レスト周囲3~5m)</p> <p>* やむを得ず立ち入る場合は ①ロープの固定(チェーンブロック等使用) ②クレーンの停止(作業を中断)</p>

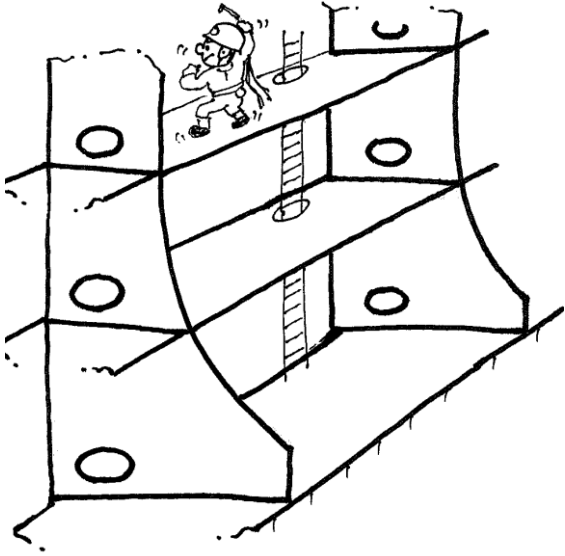
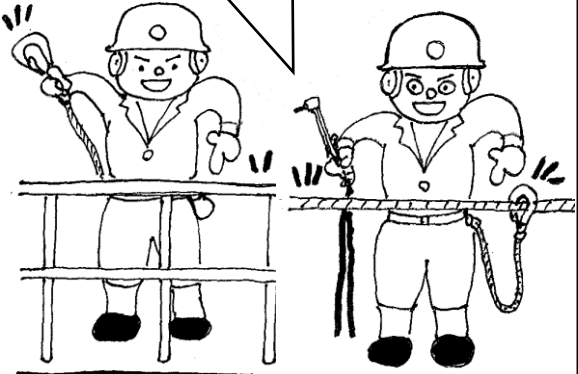
災害事例  
(No. 14)

外板取付準備中、5 m墜落し死亡

建造中の船首ブロック上で、フレーム及び外板取付の準備作業中に何らかの原因によりブロック上から約5 m下の定盤へ転落、死亡した。

発生状況	対策例
<p>組立中の船首ブロック上で船首部のフレーム取付準備作業を行っていた。 手摺りがなく安全帯を使用していなかった。</p>

<p>・安全作業指示と安全動作の徹底</p> <div data-bbox="959 680 1315 864" style="border: 1px solid black; padding: 5px; margin: 10px auto; width: fit-content;"> <p><b>2m以上は高所作業</b></p> <ul style="list-style-type: none"> <li>・90cm以上の手摺</li> <li>・親綱</li> <li>・安全帯</li> </ul> </div>

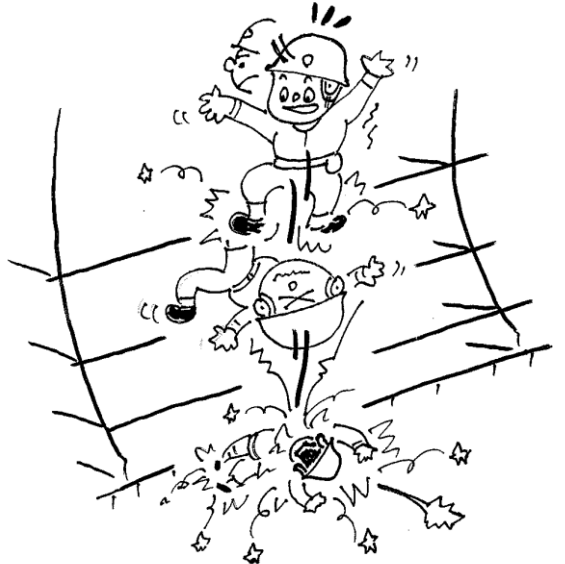
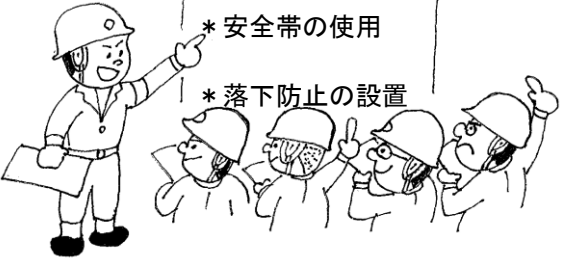
<p>準備作業中何らかの原因によりブロック上から約5 m下の定盤へ転落した。</p>

<p>・作業手順書の周知徹底と安全作業の徹底</p> <div data-bbox="995 1576 1257 1760" style="border: 1px solid black; padding: 5px; margin: 10px auto; width: fit-content;"> <ul style="list-style-type: none"> <li>* 作業手順の確認</li> <li>* 安全帯の使用</li> <li>* 落下防止の設置</li> </ul> </div>

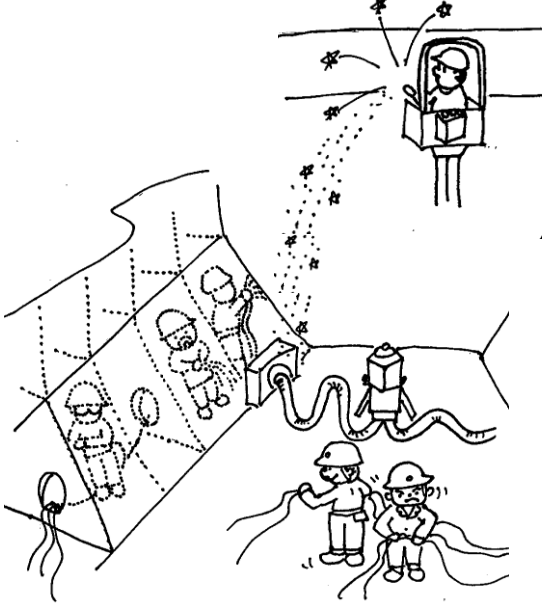
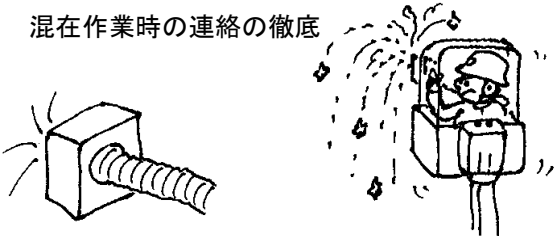
災害事例  
(No. 15)

バラストタンク内の塗装中、上部から火粉が落下し爆発

艀装船のバラストタンク内の塗装作業で、3台以上の換気ファンをタコ足配線で使用していた。内、故障で停止していた1台の換気ファンの吸気口から上部で行っていたガス溶断の火の粉が入り、バラストタンクで爆発火災が発生。1名死亡、2名負傷。

発生状況	対策例
<p>バラストタンク内で塗装作業を行っていた。換気ファンが故障していた。上方上甲板でガスによるハツリ作業を行っていた。</p>

<ul style="list-style-type: none"> <li>・混在作業における連絡調整体制の整備</li> <li>・換気ファン単独電源にする</li> </ul> <p>混在作業時の連絡の徹底</p>

<p>単独電源にする</p>

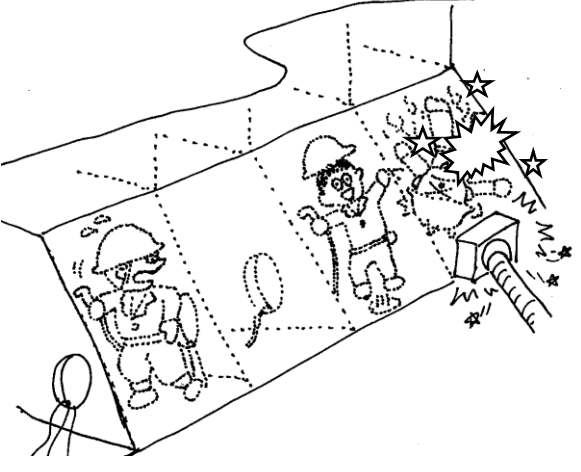
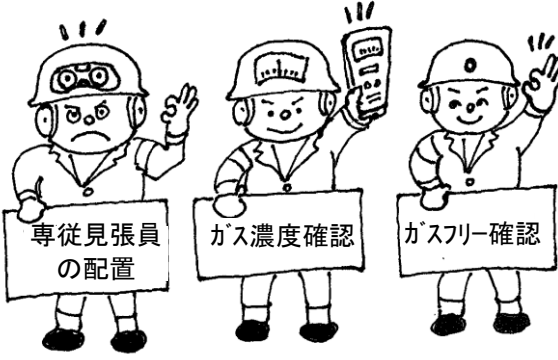
<p>バラストタンク内で爆発が発生し、1名死亡、2名が軽傷を負った。</p>

<ul style="list-style-type: none"> <li>・塗装作業開始前・作業中・作業後の確認徹底</li> </ul>

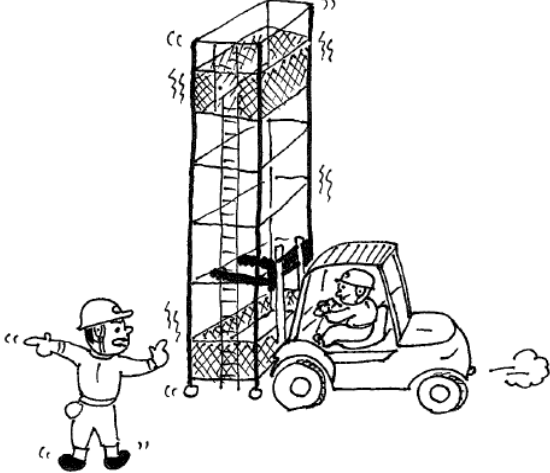
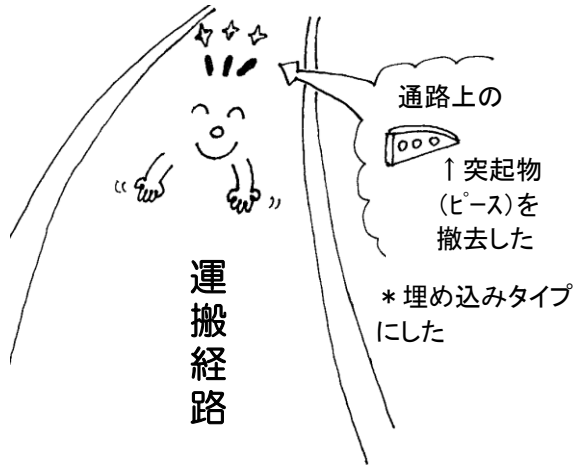
災害事例  
(No. 16)

フォークリフトで運搬中の作業台が倒れて挟まれる

作業台(1.2t)の運搬時、フォークリフトの運転者は運行経路上に突き出たピースを避けて一旦作業台を降ろし、吊り直すつもりであった。被災者にこの要領を伝えてなかったため、フォークリフトが微速でピースに衝突し、作業台が倒れた時、作業台との位置が悪く挟まれ、死亡。

発生状況	対策例
<p>フォークリフトで作業台を運搬していた。</p>

<p>*安全設備の徹底 ・運搬経路の整備</p>

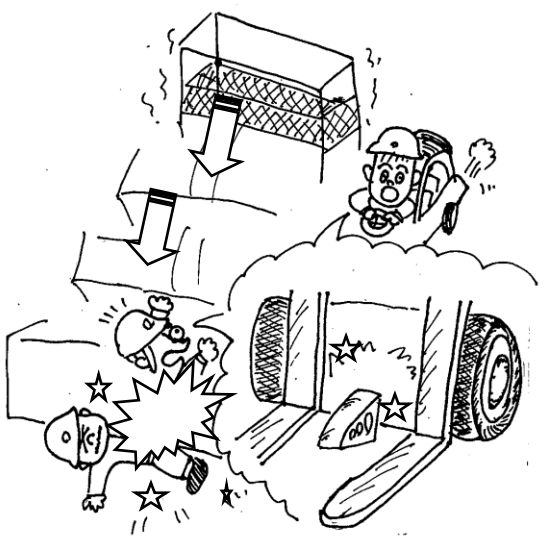
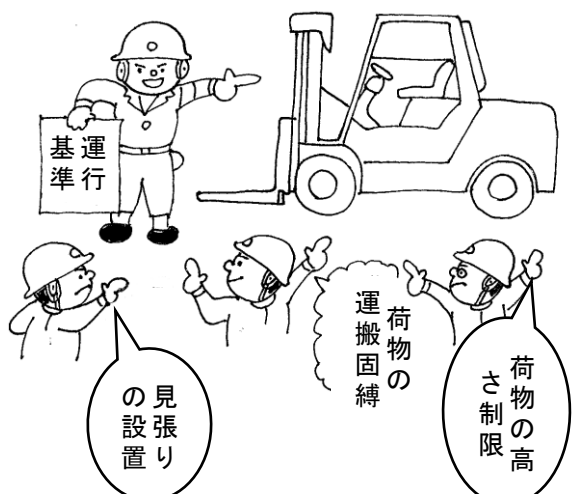
<p>通路上の ↑突起物 (ピース)を 撤去した *埋め込みタイプ にした</p> <p>運搬経路</p>
<p>通路上にあった突起物に微速で衝突、作業台が倒れ周囲確認を行っていた被災者が受傷した。</p>

<p>・フォークリフトの運行基準の見直し、整備・ フォークリフト運転者全員に再教育を実施</p>

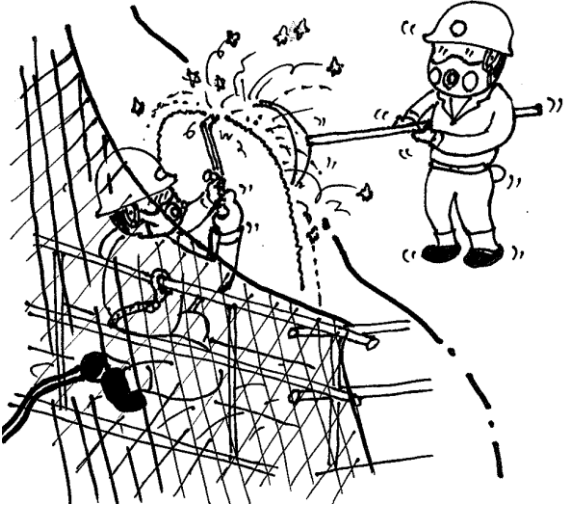
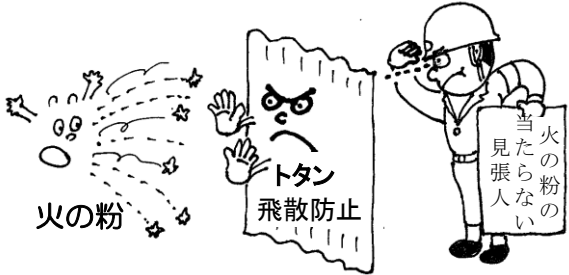
災害事例  
(No. 17)

火受け作業中、火受作業者の作業服に火の粉が引火し火傷する

外板切替工事で同僚が船外からガス切断中、被災者は船内で手持ちタイプの火の粉受けをあてがいながら火の粉の飛散防止を行っていた。その時火の粉が作業者に降りかかり作業服に引火した。被災者は、少し離れた消火器を使い消火したが火傷した。入院加療中約45日後に敗血症を併発し、死亡した。

発生状況	対策例
<p>同僚が船外からガス切断、被災者は船内で手持ちタイプの火の粉受けをあてがいながら火の粉の飛散防止を行っていた。</p>

<ul style="list-style-type: none"> <li>・安全設備と安全行動の徹底</li> <li>・飛散防止には十分な大きさのトタン板を用いる</li> <li>・見張り人を配置する (火の粉の当たらない所で見張る)</li> </ul>

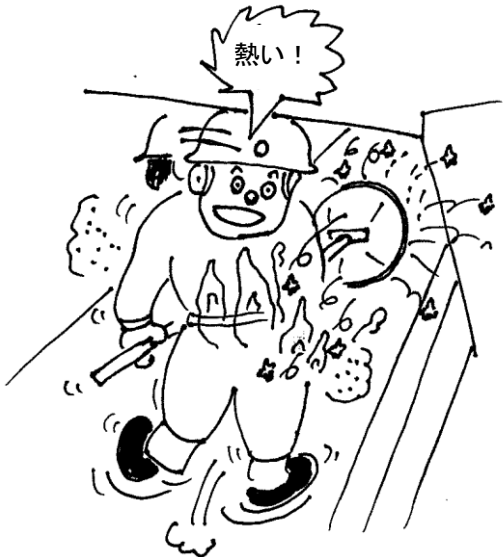
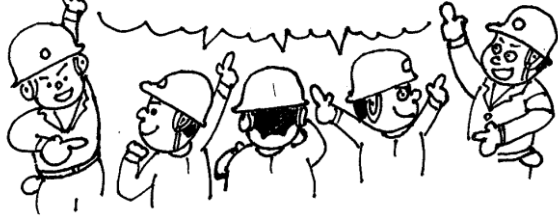
<p>火の粉が降りかかり作業着が燃え、大腿部から背中まで燃え広がって火傷を負った。</p>

<ul style="list-style-type: none"> <li>・きめ細かな安全作業指示と安全動作の徹底</li> <li>・作業服・保護具等を燃えにくい物に変える</li> </ul> <p><b>※安全(火気養生)指示</b></p> <ul style="list-style-type: none"> <li>・難燃性作業服・革ジャンパー着用</li> <li>・消火用ホース・消火器を手元に置く</li> </ul> <p><b>※火気使用チェックリストの確認</b></p>

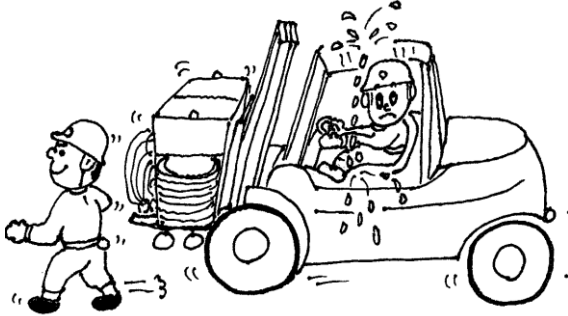
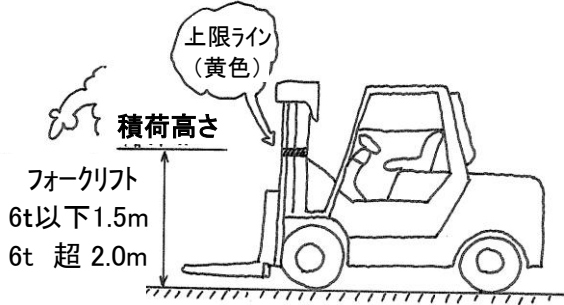
災害事例  
(No. 18)

フォークリフトで溶接機を運搬中、前方不注意により歩行者をはねる

フォークリフトはCO<sub>2</sub>溶接機2台を前進で運搬中に積荷による死角があった上、ヘッドガードから落ちる雨に気をとられ前方不注意により、歩行中の作業者の右後方から激突した。被災者は車輪に巻き込まれて頭部を負傷し、死亡した。

発生状況	対策例
<p>フォークリフトはCO<sub>2</sub>溶接機2台を運搬中で死角があった。 ヘッドガードから落ちてくる雨水に気をとられ、前方確認が不十分であった。</p>

<ul style="list-style-type: none"> <li>・フォークリフトの運用規定を明確にする</li> </ul> <p>{ 6 t 以下の積荷は高さ 1.5 m まで } { 6 t 超の積荷は高さ 2.0 m まで }</p>

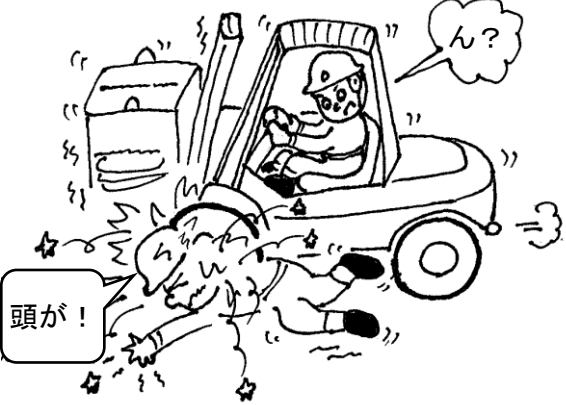
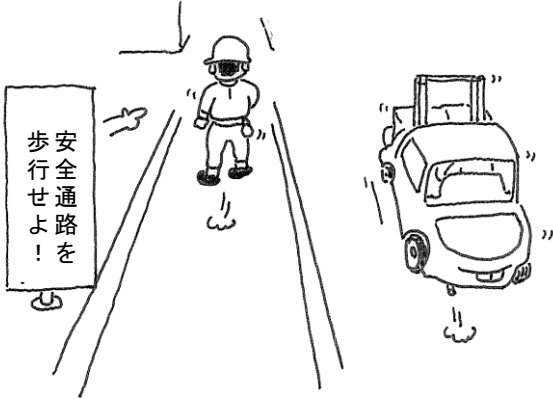
<p>職場に向かう作業者がフォークリフトに右後方から激突され、車輪に巻き込まれて頭部を負傷した。</p>

<ul style="list-style-type: none"> <li>・フォークリフト業務従事者能力向上教育の実施</li> <li>・走行禁止時間帯の変更及び延長</li> <li>・安全通路（歩道）の整備</li> </ul>
