災害事例集

第23集

平成23年9月

全国造船安全衛生対策推進本部

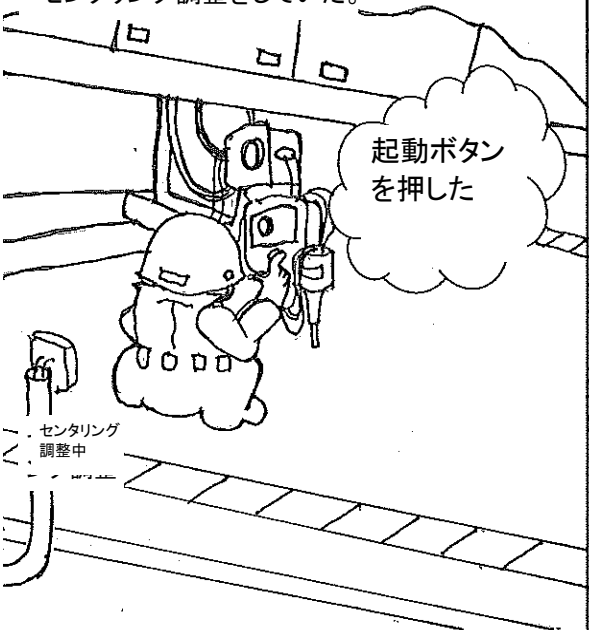
災害事例 (No. 1)	NC切断機のトーチのノズル交換後、センター調整時、レーザー照射機本体と台座の隙間に胸部を圧迫され窒息した。
-----------------	-------------------------------------------------------

NC切断機のトーチのノズル交換後、センタリング調整の際に、NC切断機非常停止センサー内で起動ボタンを押したため、NC切断機が通常切断モードで動き出し、NC切断機本体と台座の隙間（22cm）に胸部を挟まれ受傷した。

発生状況	対策例
<p>*NC切断機の動作範囲内で起動ボタンを押した。 *センタリング調整をしていた。</p>

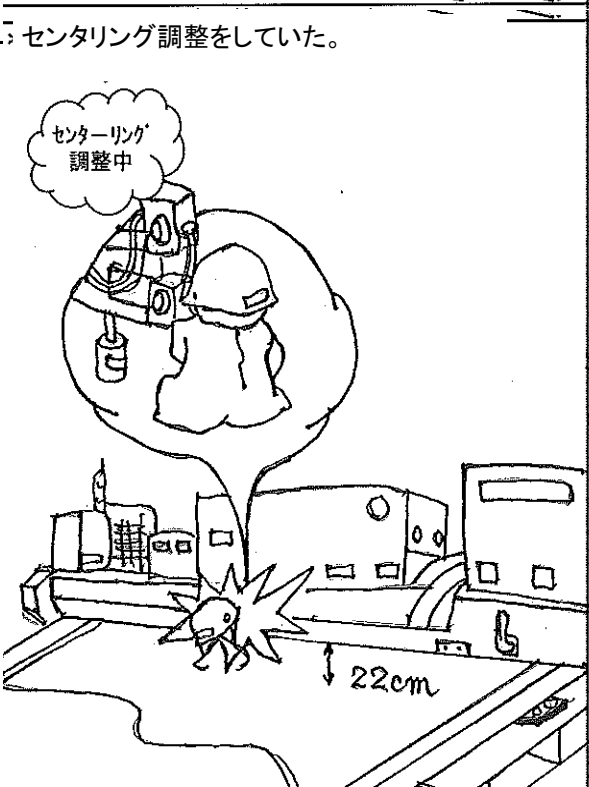
<p>センタリング調整をしていた。</p>

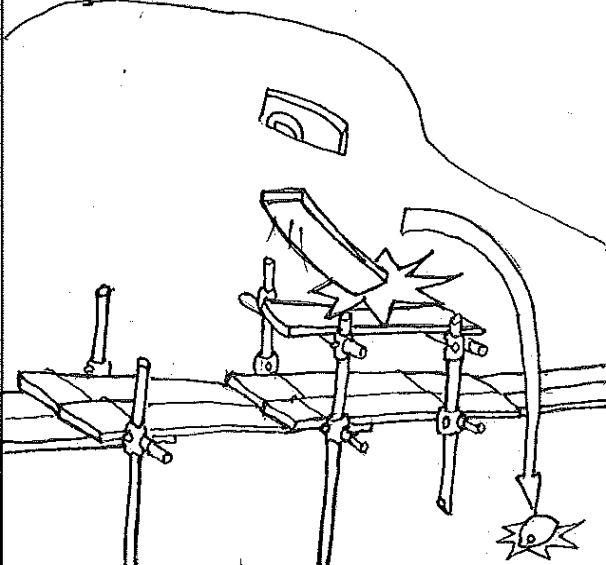
<p>災害事例 (No. 2)</p>	<p>新造船左舷の船名板取付け位置をマーキングするため、未完成の足場上から墜落した。</p>
-------------------------	------------------------------------------------

新造船の船名板の取付け位置をマーキングするために足場に上がったが、不具合の箇所があり修正の指示をするために移動した際、足を踏み外し、7.3m下の船台に墜落し受傷した。

発生状況	対策例
<p>* 仮設足場が未完成で、不具合箇所があった。</p>

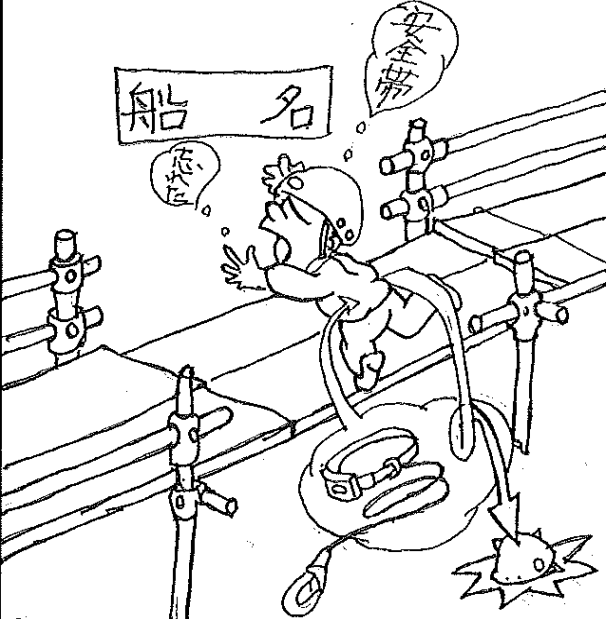
<p>* 安全帯を装着・使用していなかった。</p> <p>船名</p> <p>安全帯</p> <p>注意</p>

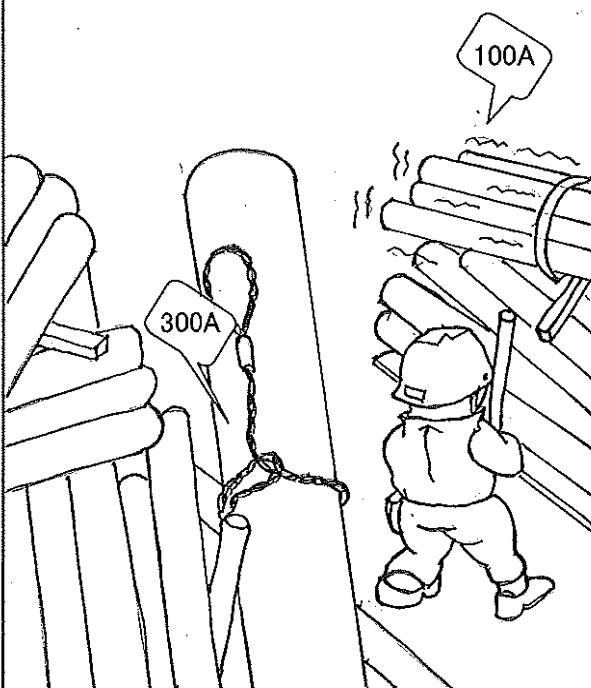
災害事例
(No. 7)

管材倉庫で、最下部にあるパイプ (300A) を取り出すために、上部のパイプ (100A) の束を仮置きし、パイプ (300A) にワイヤリングした後、別のパイプを探していた。その時、他の人がクレーンを巻く旨、被災者に確認し巻き上げた時、上部に仮置きしていたパイプ (100A) の束が突然崩れ、パイプを探していた被災者の胸部を直撃し受傷した。

発生状況	対策例
<p>* 仮置きしたパイプ(100A)の束が不安定な状態だった。</p>

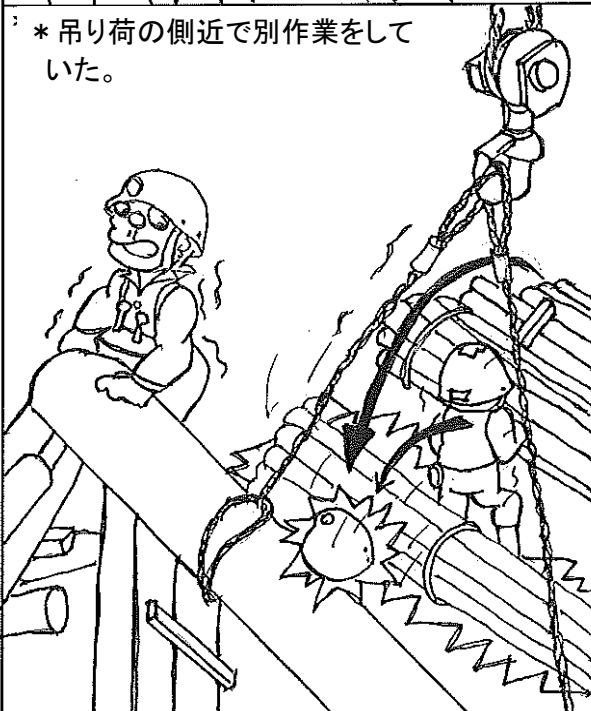
<p>* 吊り荷の側近で別作業をしていた。</p>

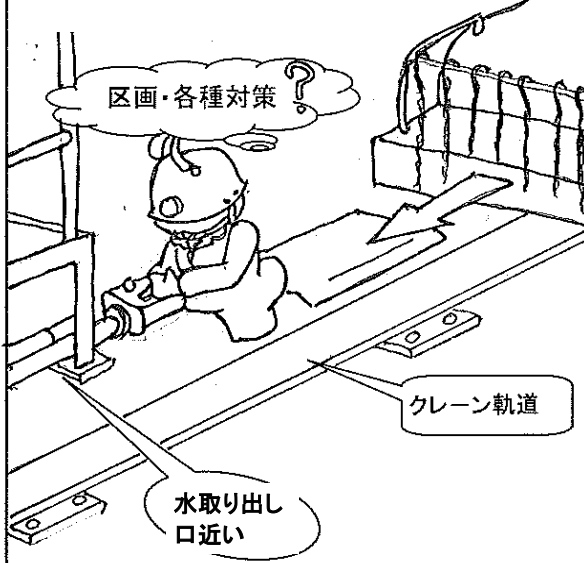
災害事例 (No. 8)	クレーン軌道傍の消火栓散水ホースの取換え作業中、走行してきたクレーンと消火栓架台に挟まれた。
-----------------	------------------------------------------------

船台上で、進水固定台の防火用散水ホースを交換するため、消火栓につないだジョイントを外す作業中にクレーンに背を向けており、走行してきたクレーンと消火栓架台に挟まれ受傷した。

発生状況	対策例
<p>* 工業用水取り出し口がクレーンレールの近くに設置されていた。 * クレーン接触防止用の各種対策がうまく機能していなかった。 * 危険区画表示が不明確になっていた。</p>

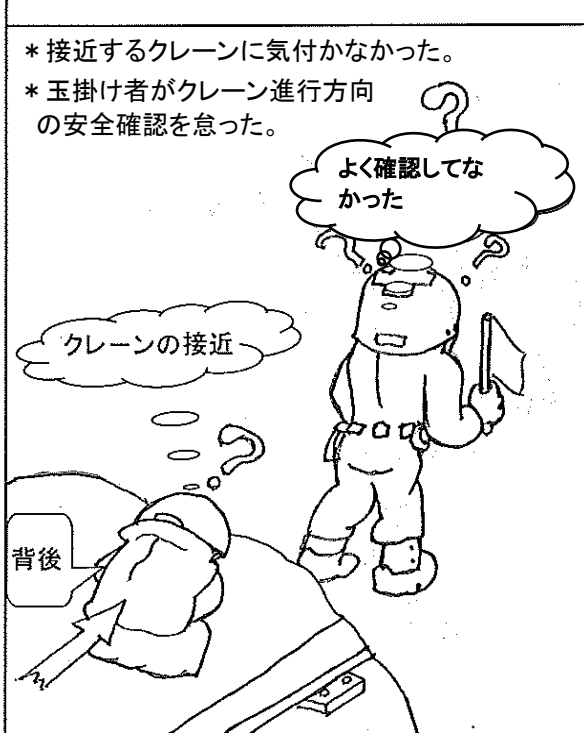
<p>* 接近するクレーンに気付かなかった。 * 玉掛け者がクレーン進行方向の安全確認を怠った。</p>

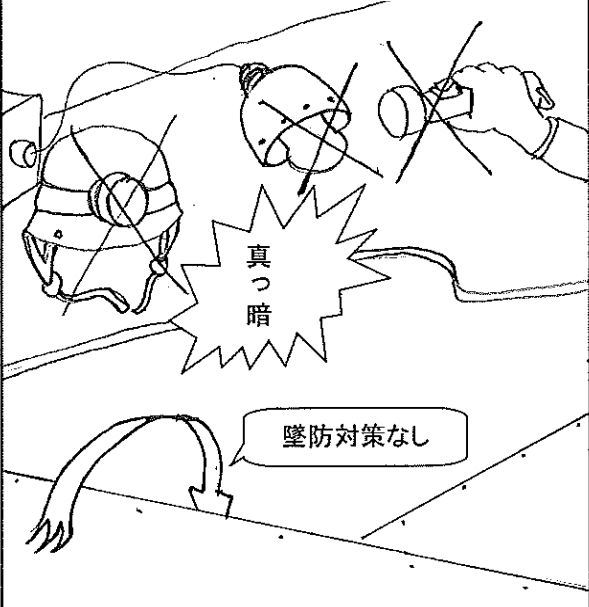
災害事例 (No. 10)	新造船の2NDデッキ内のグラインダー作業中に、 ホールド内開口部からタンクトップ上に墜落した。
------------------	----------------------------------------------------

新造船のハッチカバーが閉まった薄暗いホールド内で、仮設手摺りを撤去した後の溶接ビードのグラインダー作業のために入った2NDデッキ上を移動中に、ポンツーンの一部開口部から約7.4m下のタンクトップ上に墜落し受傷した。

発生状況	対策例
<ul style="list-style-type: none"> * 開口部に手摺り等の墜落防止対策がなかった。 * 開口部の傍に照明や表示がなかった。

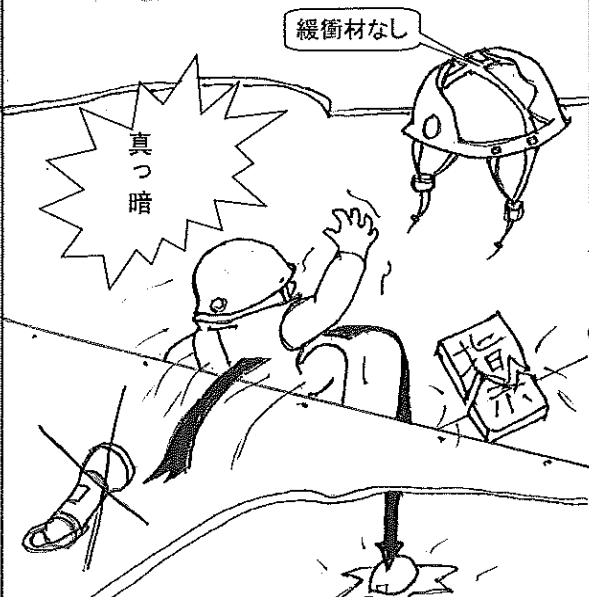
<ul style="list-style-type: none"> * 照明器具を携帯せずに暗いホールド内を移動した。 * 担当者からの作業指示を守らなかった。 * ヘルメットが緩衝材付きになっていなかった。

<ul style="list-style-type: none"> * 全員、小型懐中電灯を携帯する。 * 作業指示を厳守するように教育を継続的に実施する。 * 緩衝材付のヘルメットに変更するように指導。 * 「暗所内開口部あり」・「墜落危険の注意」銘板を掲示する。

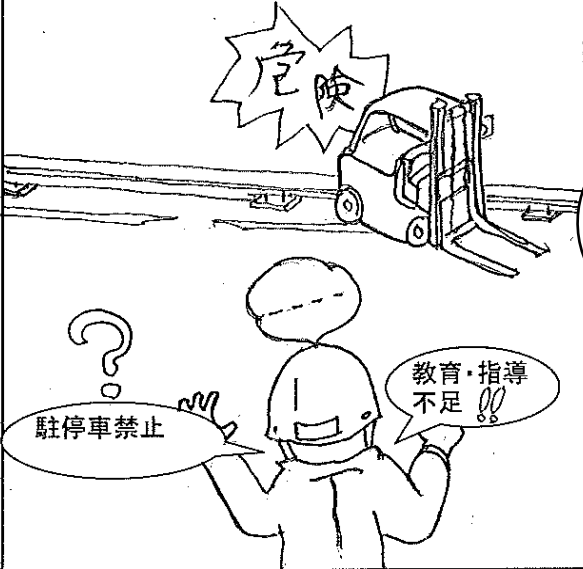
災害事例 (No. 11)	クレーン軌道域内のフォークリフトが、走行してきたクレーンに接触して横転し、フォークの屋根部に胸部を挟まれた。
------------------	--------------------------------------------------------

クレーン軌道域内にフォークリフト後部がはみ出した状態で停車させ降車した。クレーンが走行を開始したため、慌ててフォークリフトを移動させようとしたが間に合わず、クレーンと接触し、横転したフォークリフトの屋根部に胸部を挟まれ受傷した。

発生状況	対策例
<ul style="list-style-type: none"> * クレーンの走行域にフォークリフトを停車した。 * 停車時、走行域にはみ出していると気付かなかった。 * 走行域を自由に横行できる状態であった。 * 駐停車禁止の教育・指導が不足していた。

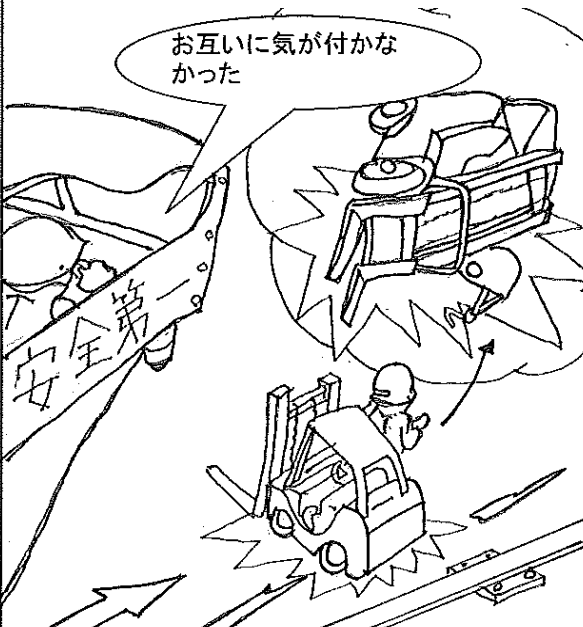
<ul style="list-style-type: none"> * クレーンの接近に気が付かなかった。 * クレーン運転手は走行域内にあるフォークリフトに気が付かなかった。
