災 害 事 例 集

第24集

全国造船安全衛生対策推進本部

災害事例集 第24集

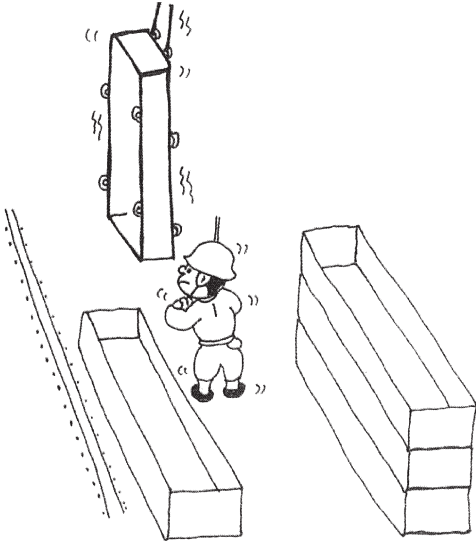
発生状況	対策例
<p>* チェーンスリングをパレットの脚部2ヶ所に回し掛けした状態のまま平置きするために倒そうとした。</p>

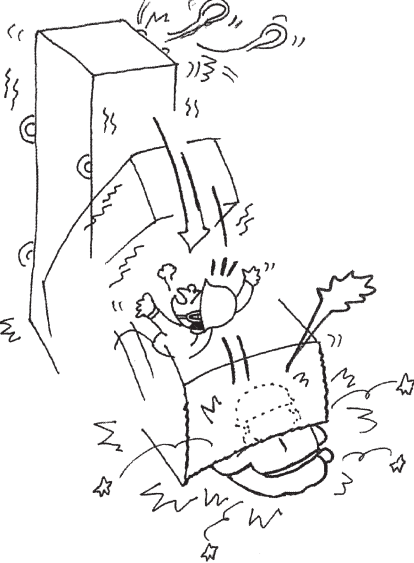
<p>* フックのはずれ止めロック機構が不良の吊り具を使用したため、パレットが倒れた。</p>

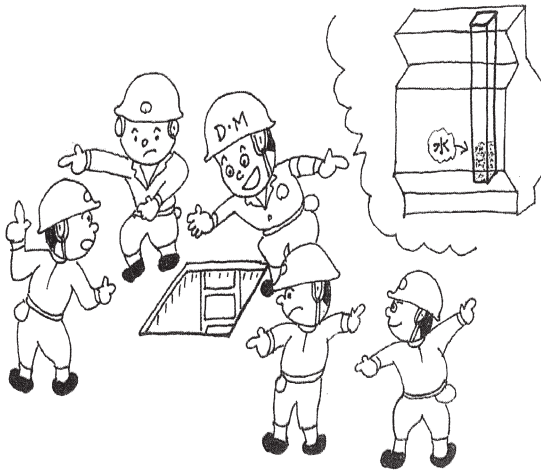
発生状況	対策例
<p>* 酸素濃度測定確認前にマンホールに入った。 * 立入禁止の措置ができていなかった。 * 酸欠危険作業の周知が不十分であった。 * 酸欠危険作業について教育・指導が不足していた。</p>

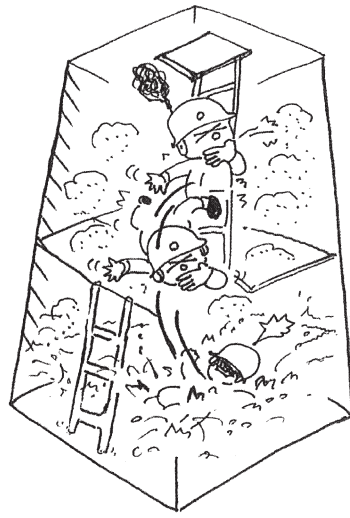
<p>* 酸欠状態のマンホール底部に溜まっていた海水に落下した。</p>

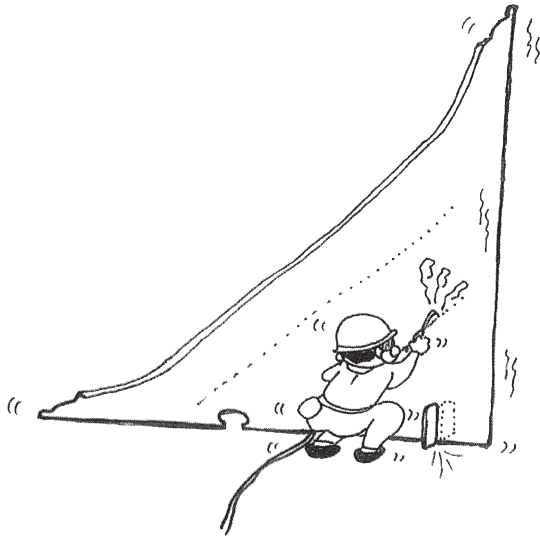
発生状況	対策例
<p>*具体的な作業指示が不足していた。 *倒壊防止基準が周知されていなかった。</p>

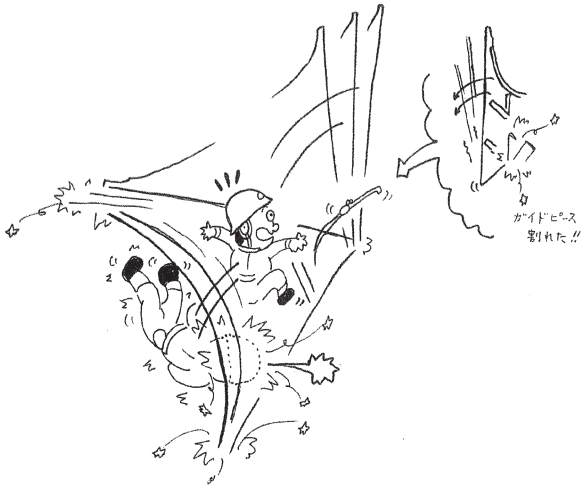
<p>*ガイドピース溶接が一部しか施行されていなかった。 *配材前にガイドピース溶接状態の確認不足。</p>

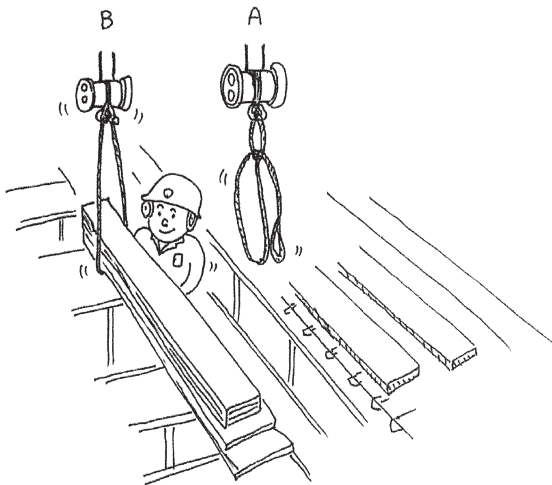
発生状況	対策例
<p>* 玉掛け基本動作、一動作毎の指差呼称が徹底されていなかった。 * クレーン日常点検項目に明確でない項目があった。 * 横行操作と走行操作を勘違いし、作動させた。</p>

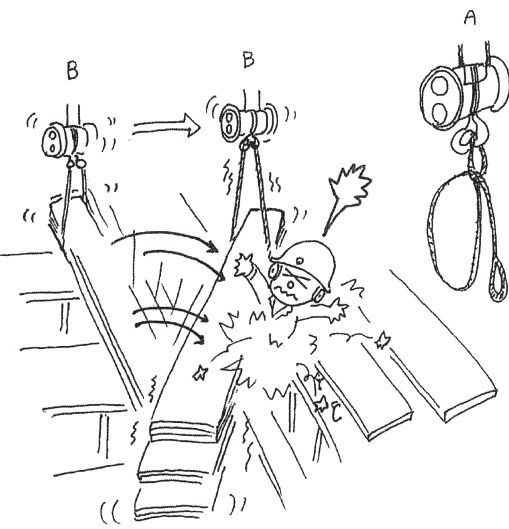
<p>* クレーン走行制御装置の異常により、走行信号が入った。 * 起動ボタンと走行レバーが構造物等に接触し、レバーが倒れて動いた。 * コンベア上で作業中、身体のパランスを崩し走行レバーが倒れて動いた。 * 何らかの原因でクレーンが走行し、部材がコンベア側面のストッパーを乗り越えた。(原因は推定)</p>

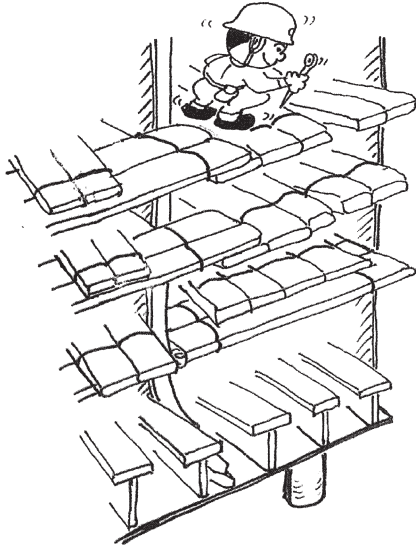
発生状況	対策例
<p>*移動中における安全帯の未使用。 *足場板の未固縛、及び確認不足。 *親綱を展張していなかった。</p>

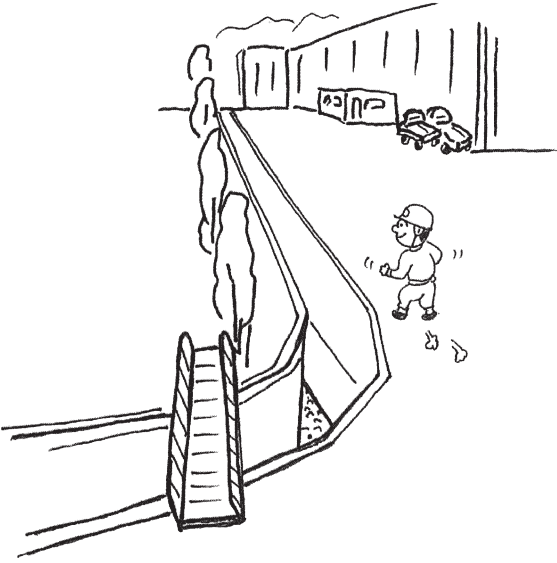
発生状況	対策例
<p>*仮設工事現場に容易に立ち入り出来る状態。 *夜間工事現場なのに照明が無かった。 *水路への警戒柵が無かった。</p>

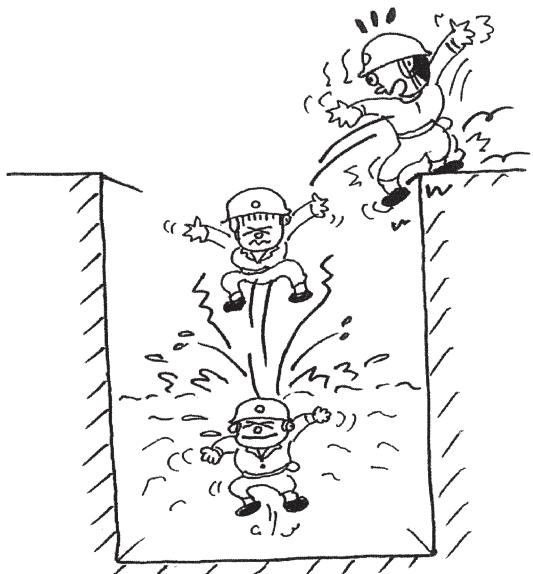
<p>*工事完成前で通路が明示されていなかった。</p>

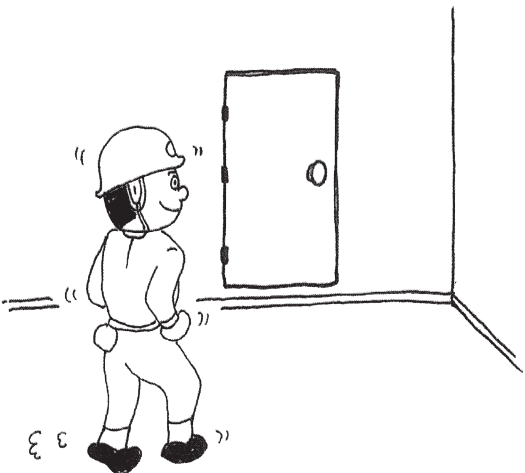
発生状況	対策例
<p>*外の大扉の移動警報音が中の塗装作業の音で被災者に聞こえていなかった。</p>

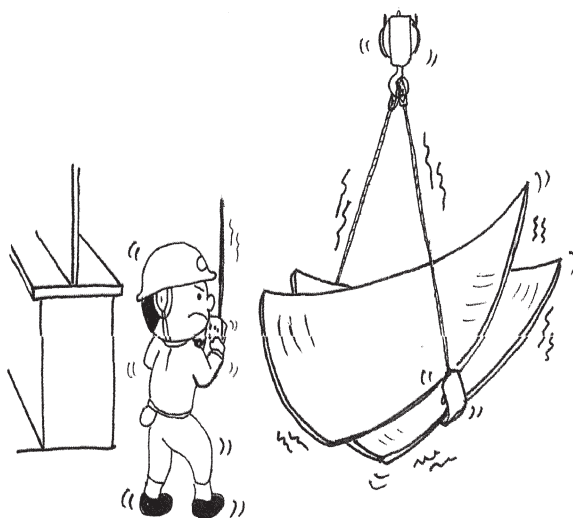
発生状況	対策例
<p>*曲部材を2枚2点のハッカーで吊りあげた。 *ペンダント操作を不安定な部材の近くで行った。</p>

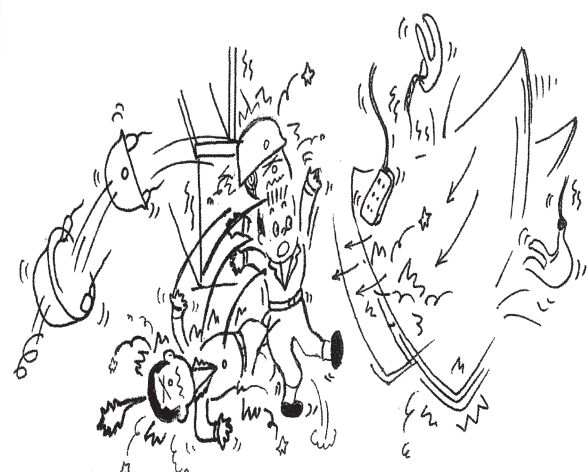
<p>• ペンダント操作は吊荷の近くで行わない。 • ハッカーの2点吊禁止</p>
<p>*曲部材がハッカーから外れ被災者の方に滑った。 *被災者は後ろから転倒し後頭部を強打し受傷した。</p>

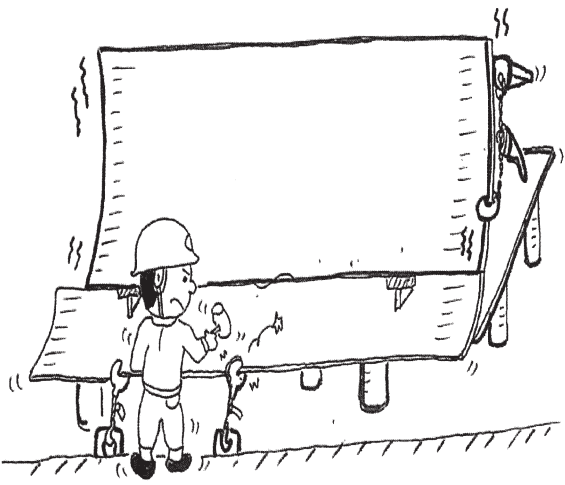
発生状況	対策例
<p>*ブロック受け治具の上に木枕を載せかけ、不安定な状況で外板を設置した。</p>

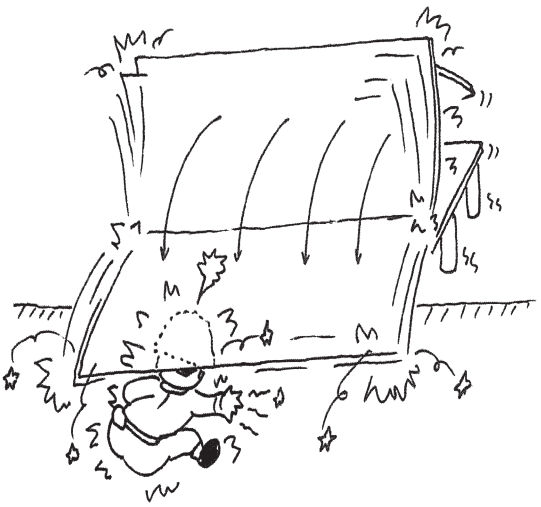
<p>*外板の倒崩壊防止措置としてレバーブロックを掛けていたが、重心位置よりも低く、不十分な状態であった。 *作業の事前検討、安全指示が不足していた。</p>

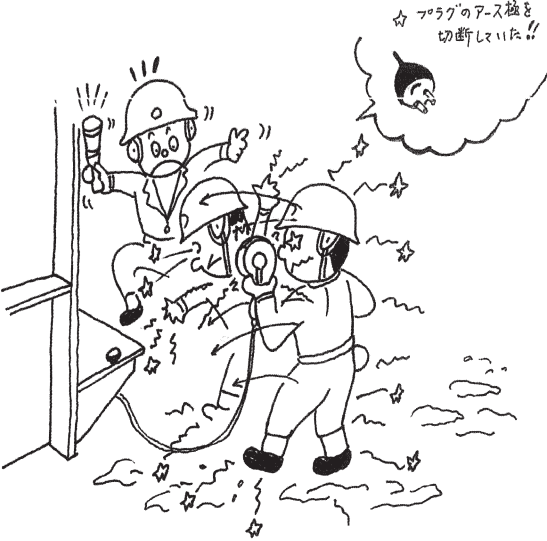
<p>電気グラインダー 改造プラグ</p>
<p>*差し込みプラグのアース極を切断していた。 *差し込みプラグにショット玉が付着して通電状態。</p>

<p>☆プラグのアース極を切断していた!!</p>	<p>*法定特別教育の完全実施を徹底する。</p> <div data-bbox="826 1435 1343 1787" style="border: 1px solid black; padding: 10px;"> <p>感電防止教育</p> <ul style="list-style-type: none"> ○ 確実に電源を遮断してから補修作業する。 ○ 素手で活線状態のケーブルを握らない。 ○ 漏電遮断器の総点検 ○ ピット内の雨水対策 ○ その他 </div>

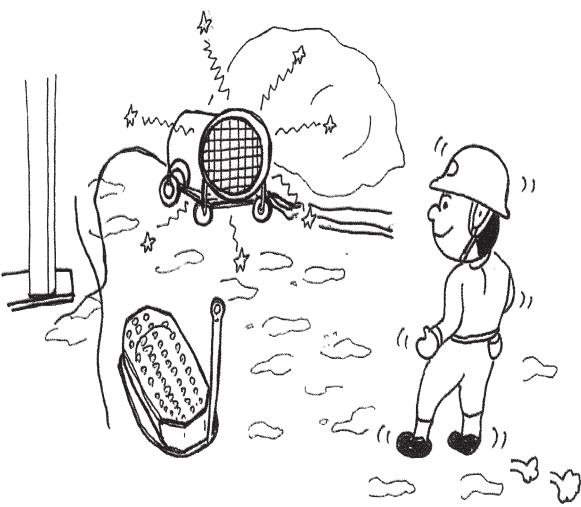
発生状況	対策例
<p>*送風ファンが漏電状態であった。 *漏電ブレーカーが設置されていなかった。</p>

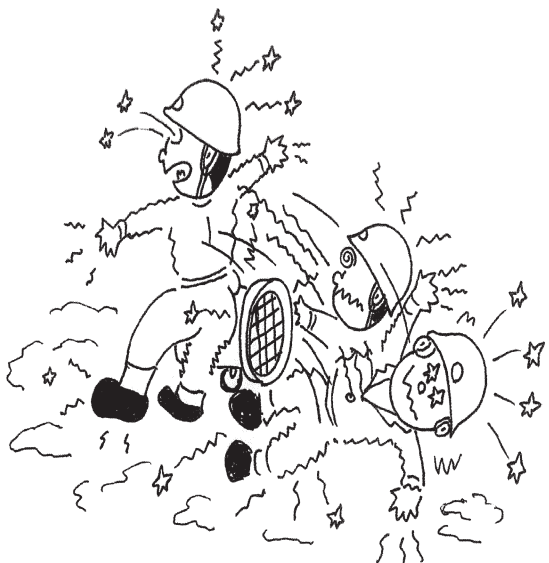
<p>漏電ブレーカーに変更 ・定期点検の実施 ・機能確認</p> <p>・電動機械器具は確実にアースを設置する ・片付け等の時は必ず電源を切ること。</p>
<p>*送風ファン周りに雨水が多く溜まり感電し易かった。 *ケーブル接続作業を有資格者以外が行った。</p>

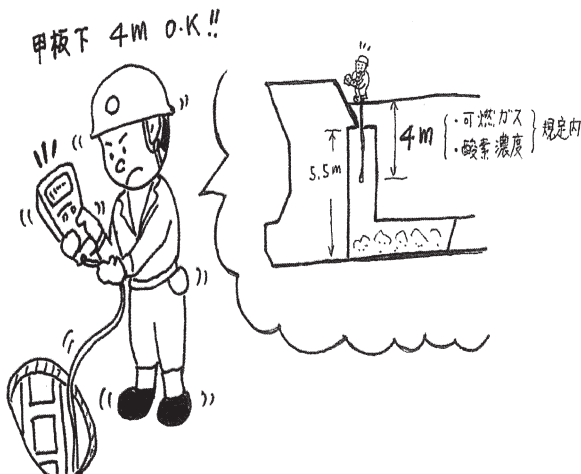
発生状況	対策例
<p>*ガス検知ホースが短く、底部の滞留ガスを検知出来ていなかった。</p>

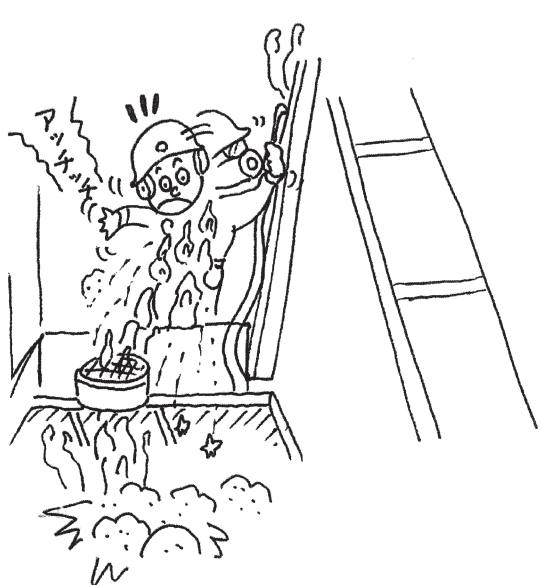
<p>*火気作業禁止、立入禁止の表示がされていなかった。 *ファンが一時停止状態で換気が不十分であった。</p>
