# 災 害 事 例 集

## 第25集

## 『墜落・転落災害の防止対策の強化』

全国造船安全衛生対策推進本部

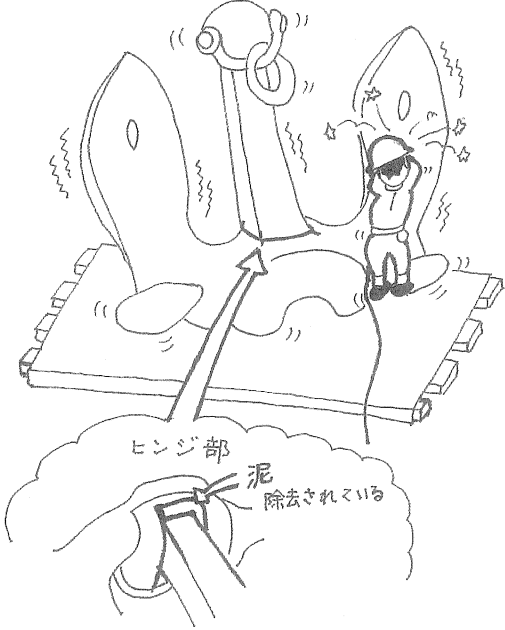
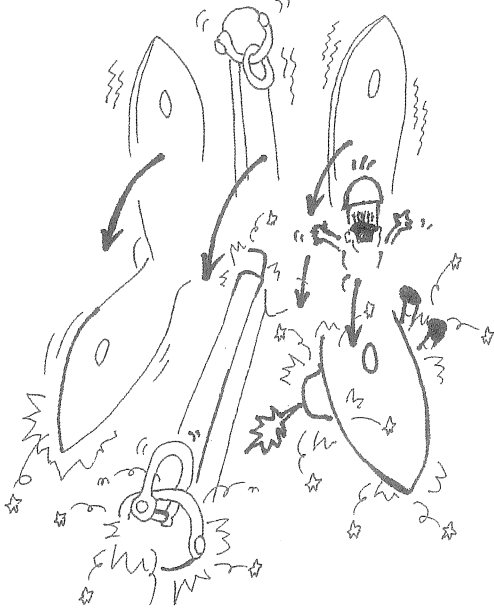
錨のツメ部分の塗装を高圧水で剥離しているとき、錨のストックが動き、錨が転倒し、錨のツメと渠底の間に頭部を挟まれた。

船体塗装の高圧水による剥離作業と並行して、渠底に置かれた錨(高さ約2.8m、幅約1.7m、重さ約5t)のツメ部分の塗装を高圧水で剥離しているとき、錨のストックが動き、錨が転倒し、錨のツメと仮置き台の間に頭部を挟まれた。

| 発生状況 | 対策例 |
|---|---|
| <p>* アンカーとストックが立った状態で剥離作業にかかった。</p> <p>ヒンジ部<br/>泥<br/>除去されている</p> | <p>* アンカーを仮置きするときは、必ず寝かせて置くことを発注者に依頼し、作業前に寝ていることを確認する。</p> <p>倒壊防止要領<br/>・アンカーは必ず寝かせて仮置する。</p> |
| <p>* ストックのヒンジに泥が詰まっていたが、剥離作業の高圧水でヒンジ部が緩みストックが動いた反動でアンカーのツメが倒れ下敷きになった。</p> | <p>* 統括安全衛生管理体制の元で作業指示を明確にし、絶対現場の判断で施工しないよう指導強化する。</p> <p>統括管理体制の強化</p> <p>施工基準確認<br/>* 危険予知訓練</p> <p>連絡調整会議<br/>* 情報交換</p> <p>安全衛生教育<br/>* 意識の高揚<br/>* 相互忠告</p> |

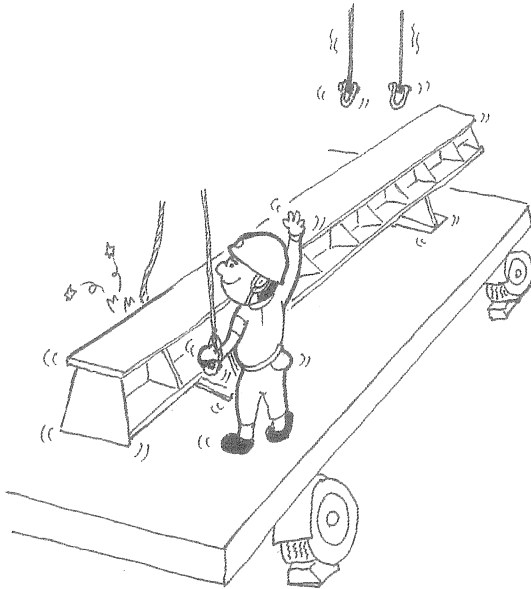
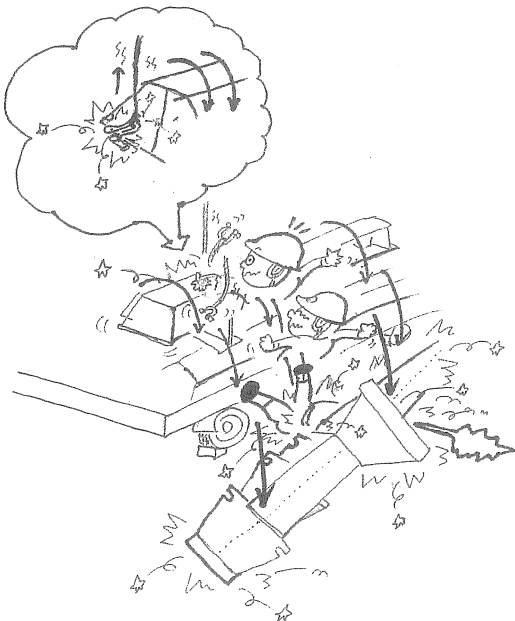
クレーンオペレーターと吊り天秤(長さ約10m、重さ1.5t)を、運搬台車(荷台高さ約0.8m)上へ積み込み作業後、巻上げを開始したところシャックルの一部が吊り天秤の吊りピースに引っかかり、被災者側に傾き、吊り天秤とともに台車上から地面に転落し、吊り天秤の下敷きになった。

\* 運搬台車上で吊り天秤の4箇所のシャックルを外し終え、クレーンオペレーターに合図を行い、巻上げを開始した。

\* シャックルが吊り天秤の吊りピースに引っかかり、天秤が被災者側に傾いた為、被災者は咄嗟に押えようとしたが、抑えきれず天秤の下敷きとなった。

\* 玉掛け基本ルールの教育を実施する。  
\* 天秤の吊りピースをシャックルが引っかからない構造とする。

\* ワイヤー等吊り具を外した後は、吊り具を手で押さえる等吊り具が荷と干渉しないことを確認し巻き上げる。

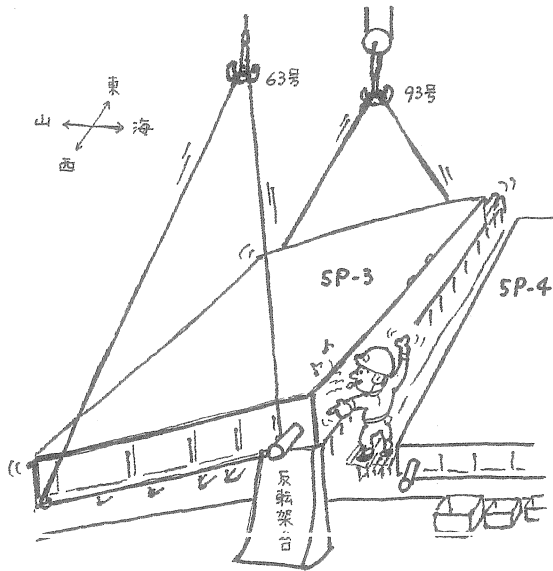
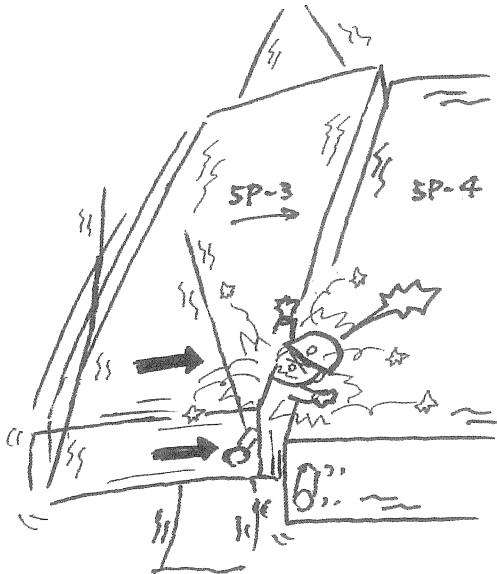
ハッチカバーを2基の天井クレーンで相吊りし受台にセットする作業中、ハッチカバーと受台のはまりが不完全だったため、確認に行ったところ、受台を基軸に荷が振れ、隣接するハッチカバーとの間に挟まれた。

\*ハッチカバーが反転架台にきちっとセットされていないのにカバーと、カバーの間に入り玉掛けを行った。

\*少し巻き上げた時に反転架台にきちっとセットされていないカバーがずれて隣のカバーとの間で挟まれた。

\*吊り荷が動いても挟まれない位置で玉掛け合図を行う。

\*二台で相吊りする場合はお互いの玉掛け指揮者が相手が見える位置で作業する。

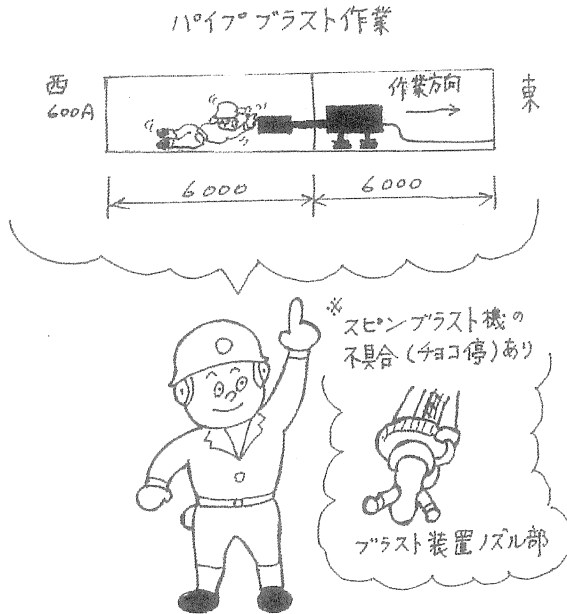
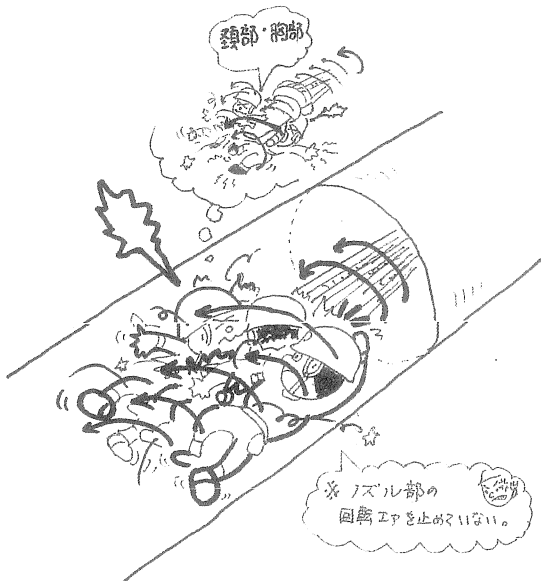
艀装品塗装工場にてパイプ内面を直管内面自動ブラスト機を操作してブラスト作業中、何らかの原因で故障したブラスト機を直そうと管内にもぐりこんで修理していたところ、ブラスト装置のノズルが、突然回転したため、作業服の襟が巻き込まれた。

\* 夜勤でパイプ内面をブラスト作業中、一人で機械操作していたが、先端のブラストノズル不具合点検のため、パイプに入った。

\* 先端ノズルが突然回転し始め本人の作業服の襟を巻き込み、胸部圧迫された。

\* ブラスト装置のノズル駆動エアの元バルブは、止めてから補修作業を実施する。(機械の点検時には、必ず機械を停止する。)

\* 普段から不具合が出たら早目の報告・連絡・相談を実施、問題を作業者全員で共有すること。

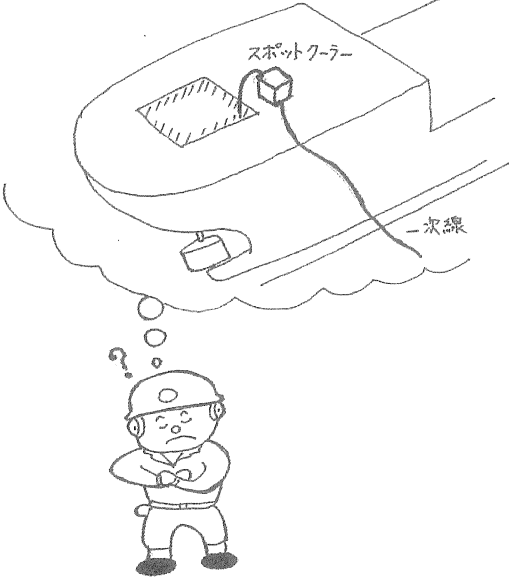
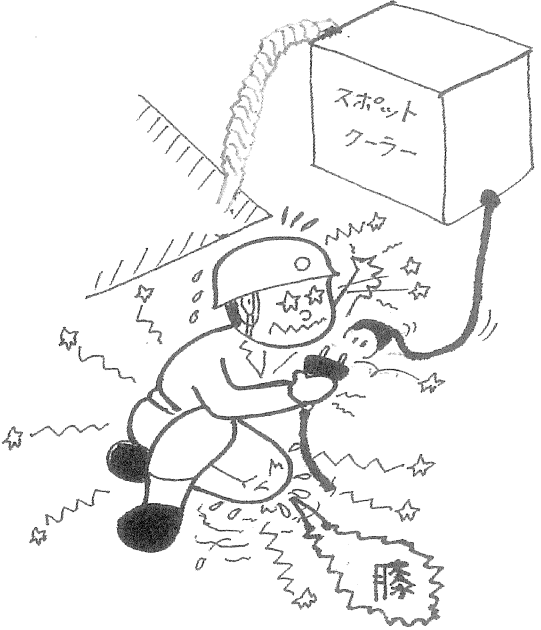
建造中の新造船の甲板上でスポットクーラーの配線状況を点検中、誤って一次線に接触、感電し受傷した。

| 発生状況 | 対策例 |
|---|--|
| <p>* 建造船の甲板上で上司と配管据付工事をしていましたが、スポットクーラーの効きが悪かった。</p> | <p>* 配線の点検は、一次線を切る。</p> |
| <p>* 大量の発汗状態で膝を付いた状態で一次線の接続部を点検中に感電した。</p> | <p>* 感電防止の再教育をする。</p> <div data-bbox="837 1377 1300 1792"> <p>感電防止教育</p> <ul style="list-style-type: none"> <li>○ 確実に電源を遮断してから補修作業する。</li> <li>○ 素手、身体への露出、汗ばんだ服装、靴などで作業しない。</li> <li>○ 危険作業は一人で行わない。(有資格者が必要)</li> <li>○ その他</li> </ul> </div> |

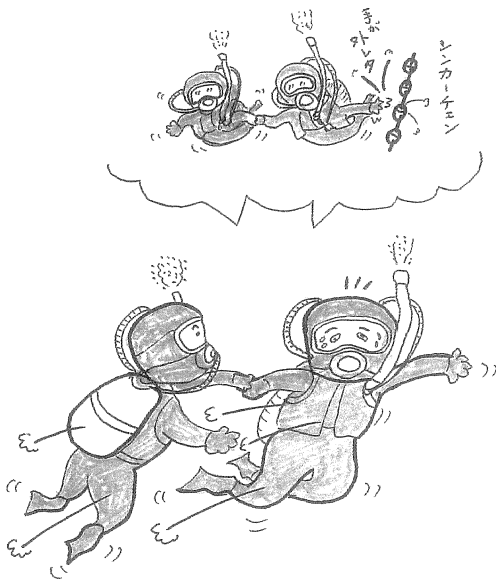
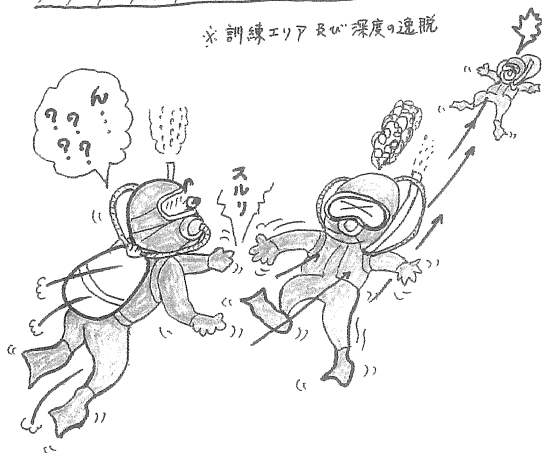
被災者は新人潜水士訓練の指導員として作業中、浮きドック下からシンカーチェーンを伝って海上に浮上する際、チェーンから手が離れ、被災者と新人潜水士は浮きドック下を手を繋ぎ迷いながら海上目指して潜水移動していたところ、被災者がもがきだし、繋いでいた手が離れた。新人潜水士は自力で浮上したが、被災者は溺死し、海底で発見された。

\*計画していた訓練エリア、深度を逸脱して、浮きドックの係留用シンカーチェーンを伝って、海底に降下した後、浮上していたがシンカーチェーンから手が離れた

\* 迷いながら移動していたが、被災者がもがきだし、両者の手が離れ、新人潜水士は浮上して、救助を求め捜索したが、3日後に発見された。

\*訓練計画を変更する場合は、責任者に報告し許可を得る

\*潜水訓練の管理体制を見直し、陸上監視員の指示下で指導員が訓練を実施する。

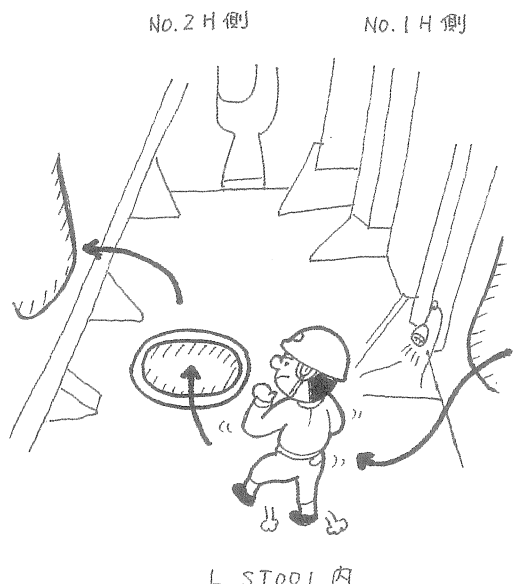
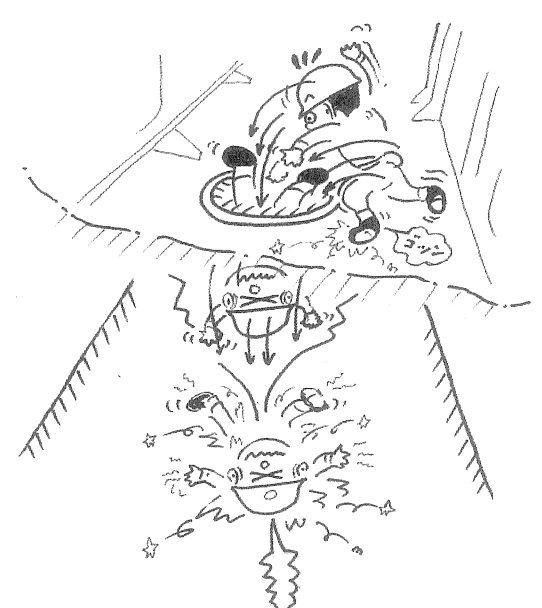
No.2ホールドのバルクヘッド工事孔を閉鎖するため、準備に取り掛かろうとし、No.1~2ホールド間の下部スツール内を通行中に、下部スツール内床面のNo.2ウォーターバラスト用マンホール(400×600mm)から約2m下の船底に墜落した。

| 発生状況 | 対策例 |
|---|---|
| <p>*被災者は工事穴の塞ぎ作業の段取りをするために、移動していた。</p> | <p>*開口部の対策をしっかりとするために、新型落下防止フープを設置した。</p> |
| <p>*移動中開口部対策の無いマンホールより落下した。</p> | <p>*新型落下防止フープの運用について作業者に説明会を実施し、運用を開始した。</p> <div style="border: 1px solid black; padding: 5px; margin-bottom: 10px;"> <p style="text-align: center;">L-STOOL 内専用落下防止フープ<br/>運用説明会</p> <ol style="list-style-type: none"> <li>1. 落下防止措置の撤去及び復旧について<br/>・落下防止フープ・落下防止蓋</li> <li>2. 落下防止フープ設置から回収までの作業所掌について</li> <li>3. その他</li> </ol> </div> |

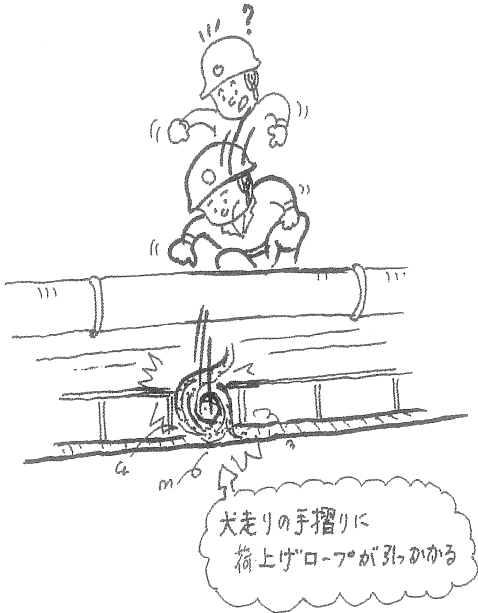
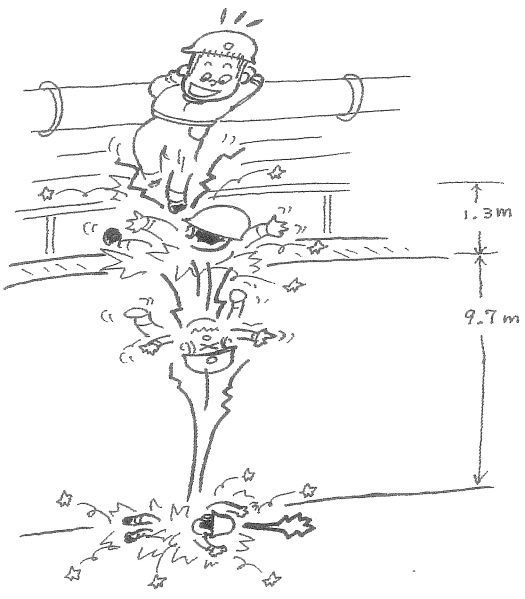
外板水洗い作業に従事していた被災者は、渠底より水洗いホースを地上に引き上げるため、ドックサイドに上がり荷揚げロープを渠底に投げたが、犬走りの手摺りに荷揚げロープが引っかかったため、手摺りを足掛りに犬走り上に降りようとしたところ、足を滑らせ約9.7m下の渠底に墜落した。

| 発生状況 | 対策例 |
|---|---|
| <p>* 水洗いしたホースを地上に引き上げるためのロープを投げたが、犬走りの手すりにつかかった。</p> | <p>* 危険な場所への立ち入り禁止。<br/>* 不安全行為、近道行為の撲滅。</p> <div style="border: 1px solid black; padding: 10px; margin: 10px 0;"> <p>安全教育の徹底</p> <ul style="list-style-type: none"> <li>◦ 2m以上は高所作業</li> <li>◦ 95cm以上の手すり、親綱、安全帯</li> <li>◦ 危険区域への立入禁止</li> <li>◦ 不安全行為と近道行為の撲滅</li> <li>◦ 安全規則の遵守</li> </ul> </div> |
| <p>* 引っかかったロープを取ろうと犬走りに降りた時、誤って渠底に墜落した。</p> | <p>* なれ合いで作業しない。<br/>* 作業基準を作成し、基準通り作業する。</p> <p>作業基準の見直し</p> <ul style="list-style-type: none"> <li>◦ 連絡調整会議</li> <li>◦ 災害防止協議会</li> <li>※ 声掛け、相互注意</li> </ul> |

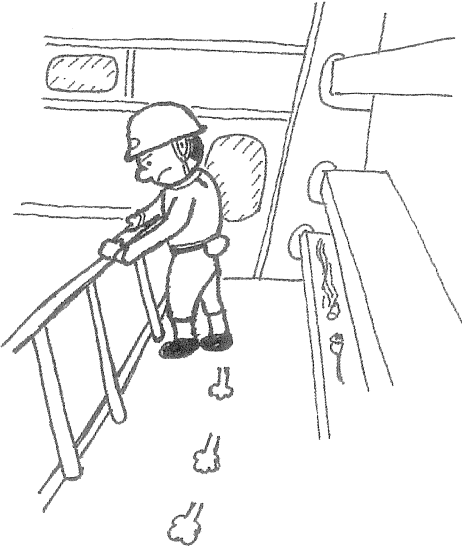
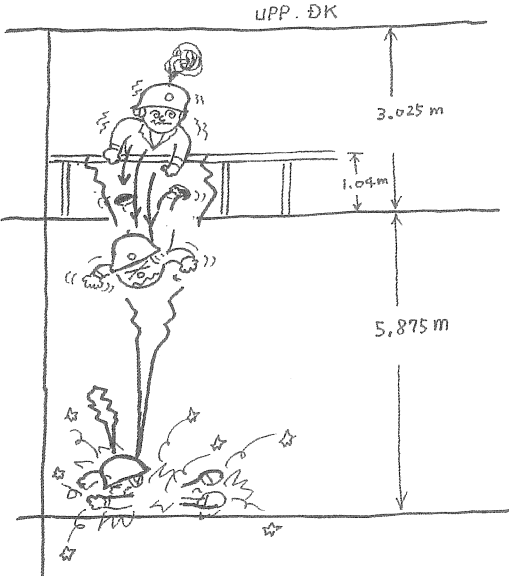
被災者は、建造船バラスタンクの架設照明の撤去作業中、上甲板直下の通路を移動して(推定)、何らかの原因で手摺(1040mm)を乗り越え、通路から5.8m下のデッキに墜落した。

| 発生状況 | 対策例 |
|---|--|
| <p>*何らかの理由で意識を失った。(推定)</p> | <p>*個人の既往症の確認や健康診断の結果に基づき管理強化する。<br/>*朝昼礼時の体調チェックによる確認を徹底する。</p> |
| <p>*当該作業における墜落・転落の安全ポイントを明確にしていなかった。<br/>*休日における請負企業の安全衛生管理体制が不足していた。(現場に管理者の目が届いてなかった)</p> | <p>*作業手順書の見直し、及び安全作業指示の徹底。<br/>*休日の請負企業に対する安全管理要領について見直しを行う。</p> <p>◎ 本日の作業内容<br/>※ 落下防止柵を外している箇所あり注意!</p> <p>◎ 作業内容を変更する時は必ず連絡し指示を受けること。</p> |

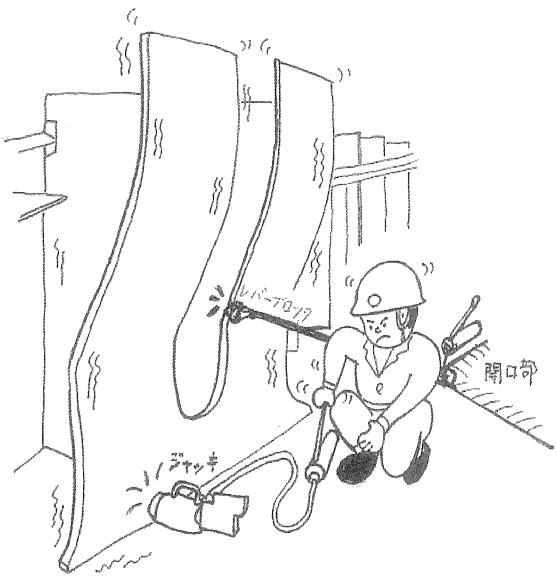
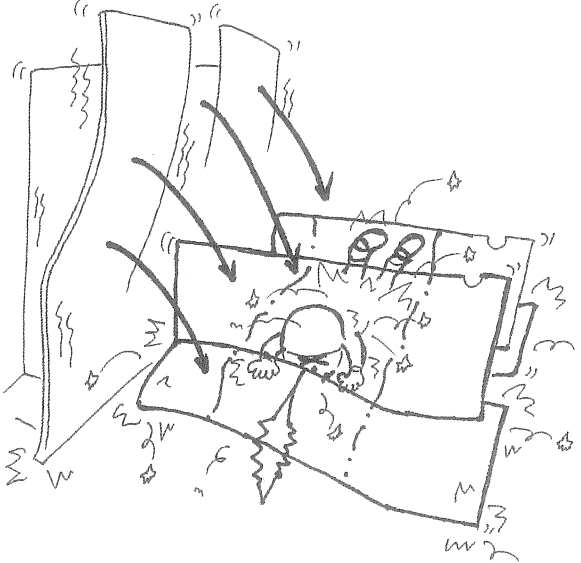
被災者はブロック置場にて、小組部材(重量約1550kg)を正規位置に合わせるため、部材足元にレバーブロック(2.5t)と20t油圧ジャッキをセットして(推測)、レバーブロックを引いたところ部材が倒壊し下敷きになった。(倒壊部材:高さ2100mm×幅2290mm)

| 発生状況 | 対策例 |
|---|---|
| <p>* 自立していた小組部材を正規の位置に取り付けるためジャッキとレバーブロックで位置合わせをしていた。</p> | <p>* 吊り決めもしくは倒壊防止策を確実に実施後、作業にかかる。</p> |
| <p>* 足元をジャッキで押し、中段をレバーブロックで引き寄せたところ、突然自立していた部材が倒れ下敷きとなった。</p> | <p>* 作業基準の見直しと基準書を作業者に周知する。</p> |

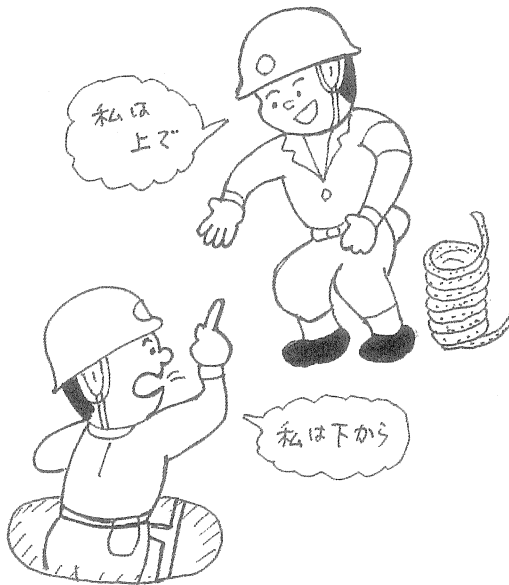
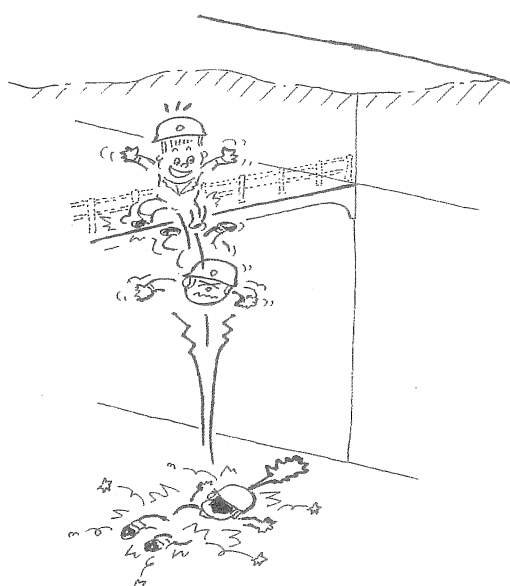
被災者はカーゴホールド換気用ダクトの再設置作業のため、ホールド内のツインデッキ上からダクトを引き上げる作業に当たっていたが、作業後何らかの原因でツインデッキ上から8.5m下へ墜落した。

| 発生状況 | 対策例 |
|--|---|
| <p>*カーゴホールド内の落下防止柵が取外されていた。<br/>*ハッチカバーを閉じていたため、ホールド内が暗かった。</p> | <p>*開口部周りの落下防止柵復旧と安全帯の使用。<br/>*保安灯の設置、懐中電灯の携帯。</p> |
| <p>*ホールド内が暗かったため、墜防設備が外されていることに気付かなかった。(推定)<br/>*事前の現場確認、作業間の連絡調整不足。</p> | <p>*事前の現場確認と的確な作業指示・安全指示を行う。<br/>*作業間の連絡調整を徹底する。<br/>*手摺り一時撤去・復旧作業ルールの明確化。</p> <p>手摺りの一時撤去・復旧作業ルール作成</p> <ul style="list-style-type: none"> <li>○一時撤去中は立入禁止を標示する。</li> <li>○速やかに手摺りを復旧する。</li> <li>○危険区域の安全作業と指示の徹底</li> </ul> |

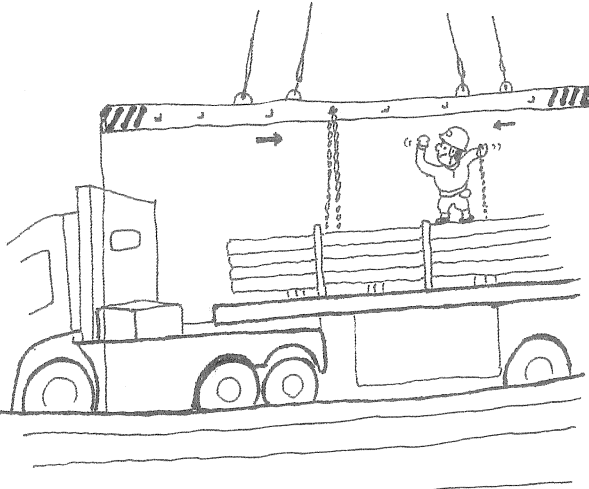
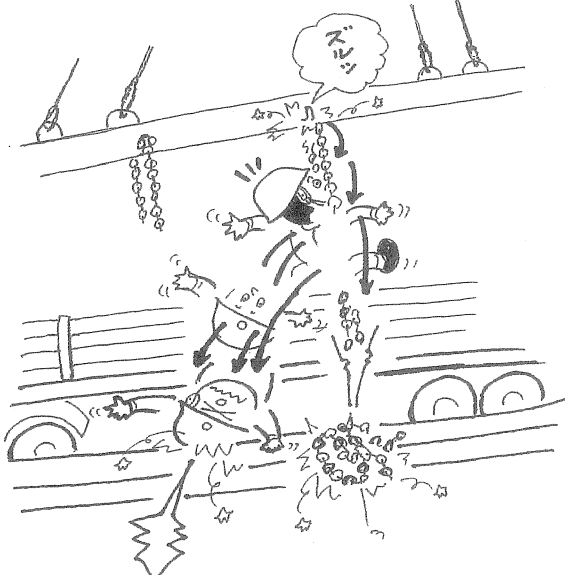
トレーラーにて入荷したビルドアップ材の荷降ろし作業中、玉掛けの仕掛けを車上にて行っていた被災者は、天秤の端部から3番目のフックに掛けていたチェンスリングを端部から5番目のフックに掛け替えようとした時、バランスを崩し約2.35mの高さから墜落した。

| 発生状況 | 対策例 |
|--|--|
| <p>*トレーラーのビルトアップロング材の上で、天秤から下がっていたチェンスリングでバランスよく吊るため位置を変えようとしていた。</p> | <p>*安全対策を実施後、作業にかかる。</p> <ul style="list-style-type: none"> <li>荷の上に登り作業の際は荷台にスタンプションを立て親綱を張る。</li> </ul> <ul style="list-style-type: none"> <li>トレーラー荷台と同程度の高さの足場台を車輛横に設置し安全な作業床を作る。</li> </ul> |
| <p>*手に持っていたチェンスリングと一緒にバランスを崩し、地上に墜落した。</p> | <p>*高所でのチェンスリングの位置替えは行わず、地上で作業する。</p> <ul style="list-style-type: none"> <li>天秤の玉掛けワイヤーの位置替えは地上で行おう。</li> <li>作業指揮者は事前に車上の荷姿を確認後、作業指示をする。</li> <li>毎日、車輛上の全作業予定の確認をする。</li> </ul> |

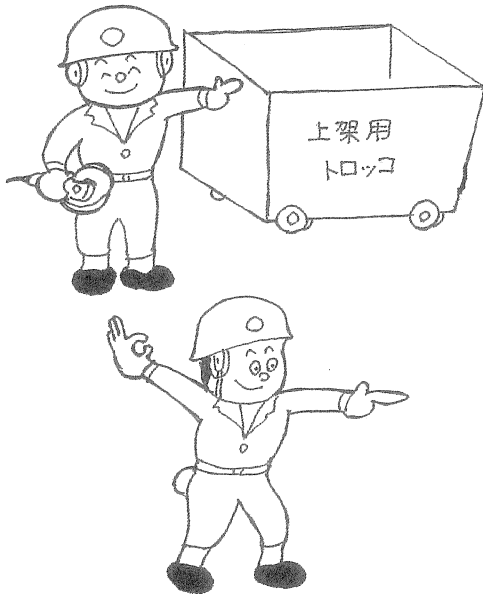
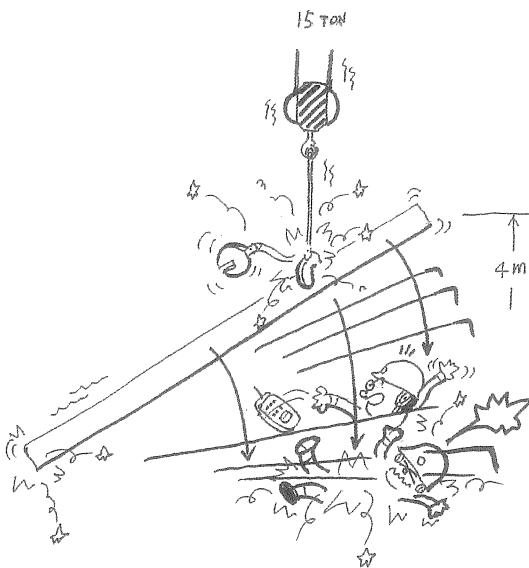
上架用トロッキの整備作業を同僚と二人で実施していた。同僚は錆び落とし、被災者は鋼材置場でクレーン(リモコン操作)を使用し、補強材の鉄板を(巾0.4m×長さ6m×板厚16mm、約300kg)を吊り上げていたところ、クランプの噛み込みが不十分であったため(推定)、約4m吊り上げたところで、クランプから鉄板が外れて落下、鉄板の下敷きになった。

\*同僚と二人で上架用トロッキの整備作業中、同僚は錆び落としに従事した。

\*被災者は、無資格で鋼材置場から補強材をクレーンで運搬していたが、クランプが外れ補強材の下敷きになった。

\*無資格者にクレーン操作はさせない。

\*クレーン、玉掛け作業の再教育を実施する。
