災 害 事 例 集

第28集

平成28年 9 月

全国造船安全衛生対策推進本部

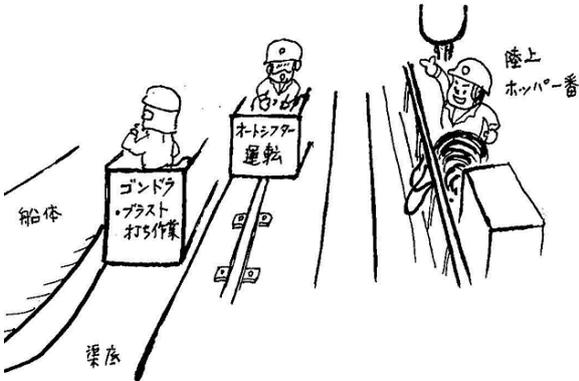
被災者は陸上側のブラストタンク場番として共同作業員2名と船体外板のブラスト打ち作業を行っていたところ、何らかの理由でドックサイドのライフラインを乗り越え、9.3m下の渠底に転落した。(推定)

発生状況	対策例
<p>*陸上側のブラストタンク場番として共同作業員2名と船体外板のブラスト打ち作業を行っていた。</p>

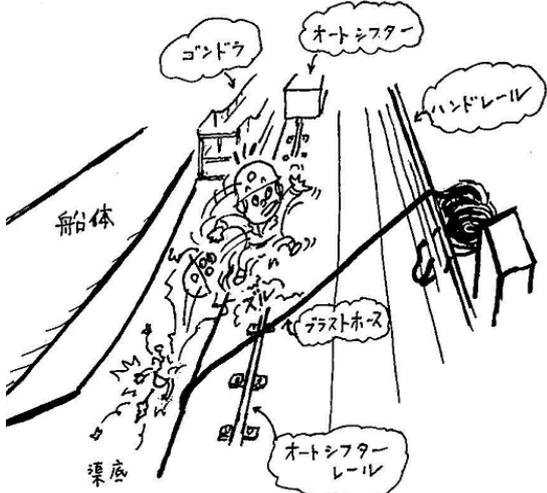
<p>*何らかの理由でドックサイドのライフラインを乗り越え、9.3m下の渠底に転落した。(推定)</p>

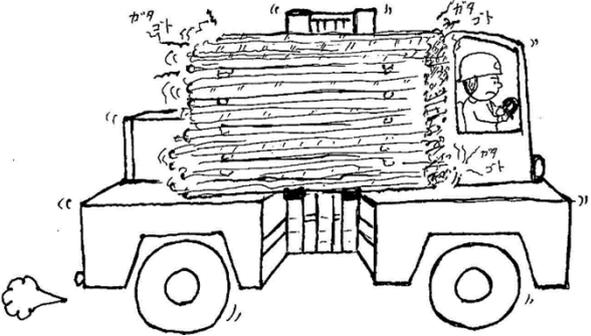
ブロック昇降用タラップ計38本(最長2.75m巾40cm、19本×2列、重量計574kg)をサイドフォークリフトで搬送中、タラップの一部に荷崩れが生じた。被災者は降車してそれを直そうとした際、地上から約1Mの高さに荷積されていた鋼製タラップが頭部に直撃したそのはずみで後部にあったごみバックで後頭部を強打した。(推定)

発生状況	対策例
<p>*タラップ計38本をサイドフォークリフトで搬送していた。 *タラップの積み荷時、倒壊防止対策が出来ていなかった。</p>

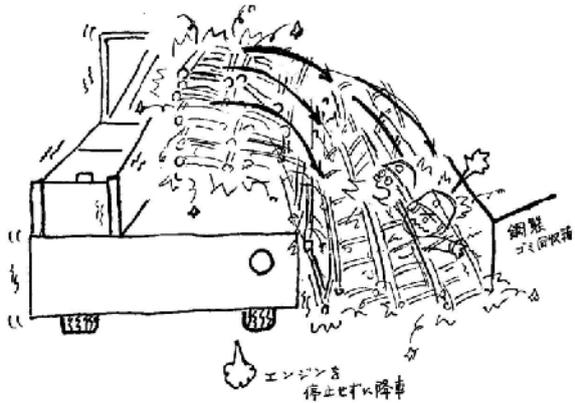
<p>*タラップの一部に荷崩れが生じ、降車してそれを直そうとした際にタラップが頭部に落下した。 *サイドフォークリフトのエンジンは駆動状態であった。</p>

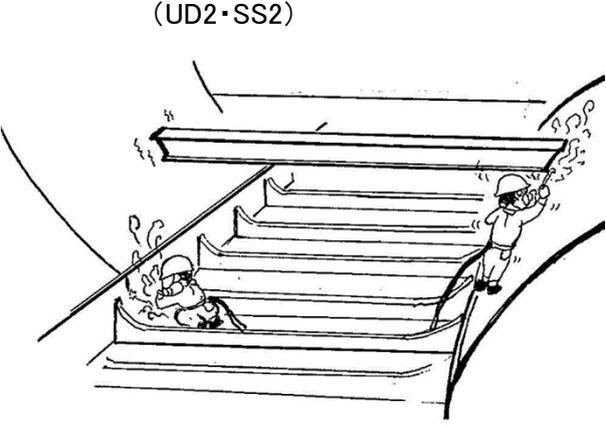
被災者が同僚(3名)と総組ブロックの溶接作業を行っていた時、セットピース上に仮置きされていた補強材(440*300 H鋼 長さ8.3m、重量1.66t)が滑り出し、セットピースの仮付けが外れ補強材が回転するように落下して約2.3m艇側で溶接をしていた被災者に当たった。

発生状況	対策例
<p>*同僚(3名)と総組ブロックの溶接作業を行っていた。 *補強材はセットピース上に仮置きされていただけで仮止め溶接をしていなかった。</p> <p>(UD2・SS2)</p>

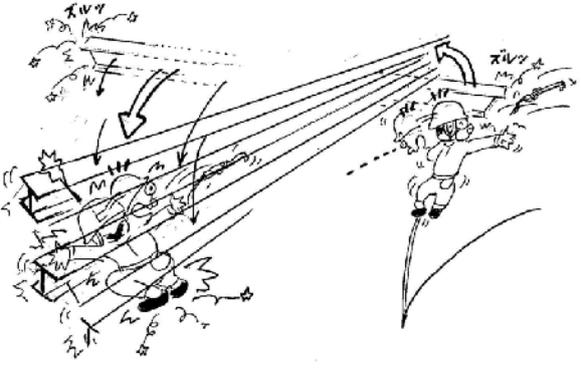
<p>*突然、補強材が滑り出し、セットピースの仮付けが外れ、補強材が回転するように落下した。</p>

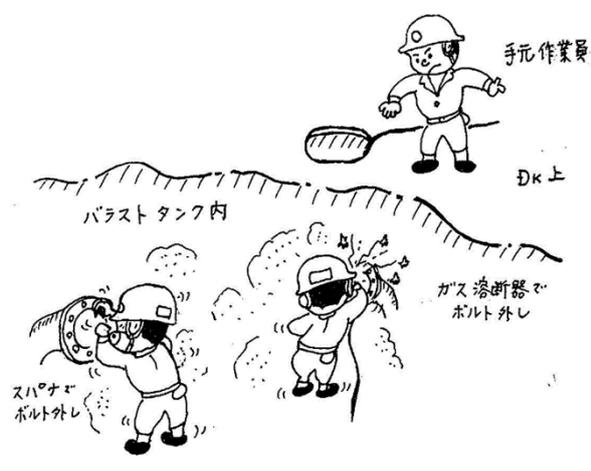
作業員3名によって、船尾左舷バラスタンク内油圧駆動の配管油漏れ修理に当たっていた。被災者(2名)がタンク内にて修理箇所配管のフランジ部2か所のボルト外し作業を行い、もう1名が手元作業員としてデッキ上にいた。被災者(1名)は出入り口のマンホール直下において切断器で、もう1名の被災者はマンホールから船尾側へ約2.5m離れた場所でスパナにてボルトを取り外していたところ、何らかの原因で、突然爆発した。(推定)

発生状況	対策例
<p>*被災者の内1名は出入り口のマンホール直下において切断器で、もう1名はマンホールから船尾側へ約2.5m離れた場所でスパナにてボルトを取り外していた。</p>

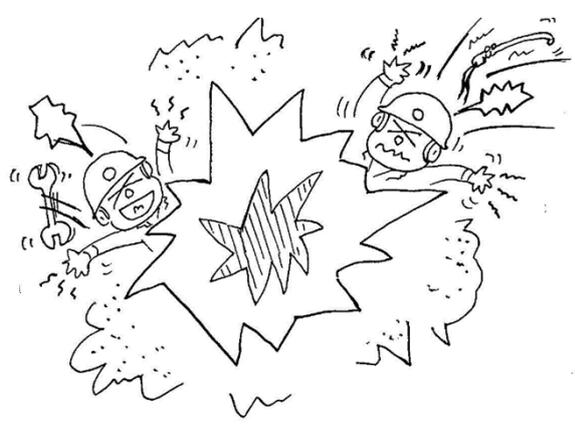
<p>*何らかの原因で、突然爆発した。(推定) *ガス溶断器が逆火した。(推定) *バラスタンクの油圧配管のボルト取り外しにガスを使用した。</p>

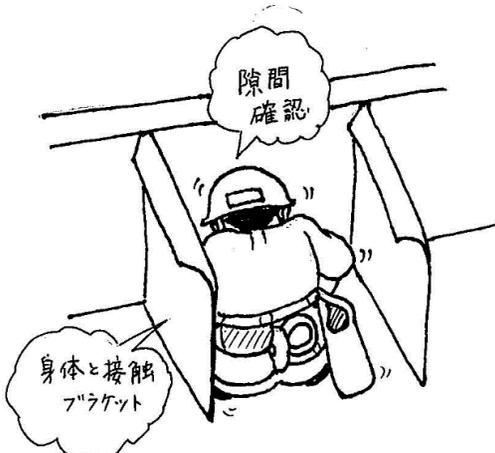
被災者は霧雨の中、同僚(2名)とブロック5S5・Pを定盤上に搭載しマーキン作業を実施。午後から船殻部材(ブラケット付DKガーダー)を乗せ決め方及び仕上げ作業を実施していた。被災者がDKガーダー外側の足元部分(2ヶ所)を仮付けした時、同僚がDK板とDKガーダー部材との隙間があるのに気づき、ガスで仮止めを流しレバーで引き寄せた後、内側から確認するよう指示し、被災者が覗き込んだ時に右手に持っていたホルダー(挟んでいた溶接棒)が何らかの原因で体に触れ、感電した。(推定)

発生状況	対策例
<p>*ブロック(5S5・P)を定盤上に搭載しマーキン作業後、船殻部材(ブラケット付DKガーダー)を乗せ決め方作業及び仕上げ作業を行っていた。 *小雨の中、作業服が濡れた状態で作業を行っていた。 *電撃防止装置が故障していた。</p>

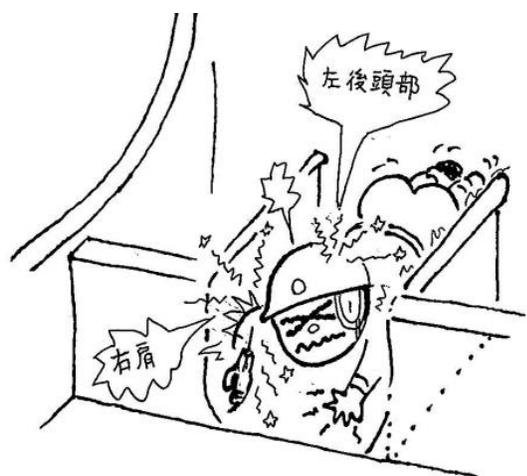
<p>*隙間の確認をしようと覗き込んだ時、溶接棒が体に触れ感電した。(電流は右肩から左後頭部に抜けていた。)</p>

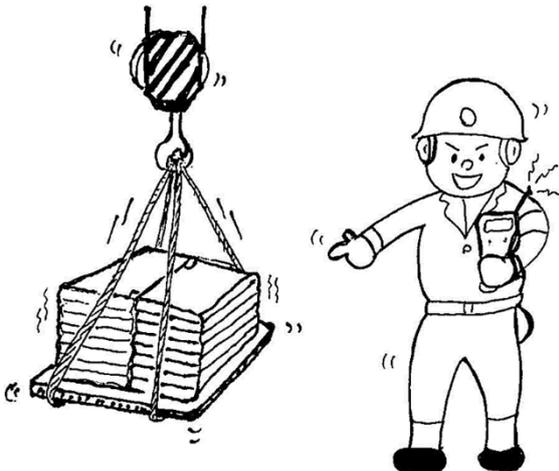
中組ブロック製作作業(玉掛け・補助)を行っていた被災者は、部材が搬入されるため待機していたところ、60tジブクレーン、チェーンスリング(5t×10m×2本)で玉掛けしていた吊り荷(鉄板(500mm×500mm程)の上に高さ400mm程積み重ねたカラーブラケット等部材)が振れて荷崩れし、15mの高さから被災者の背中に落下した。

発生状況	対策例
<p>*部材を搬入するため、鉄板の上に部材を積み重ね(固縛なし)、60tジブクレーン、チェーンスリングで玉掛けしクレーン作業を行った。</p>

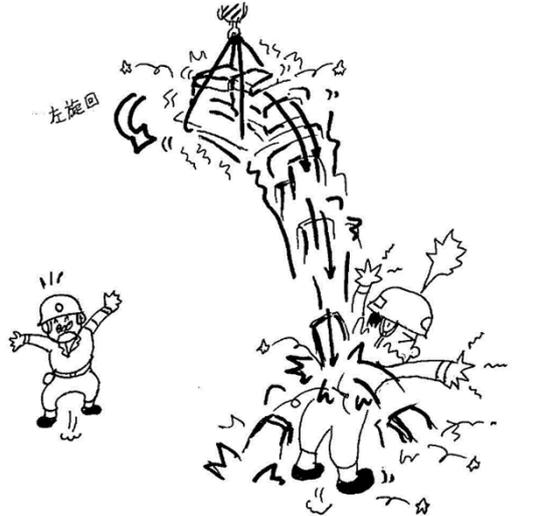
<p>*吊り荷が振れて荷崩れし部材が落下した。 *部材が搬入される時、吊り荷の下で待機していた被災者の背中に当たった。</p>

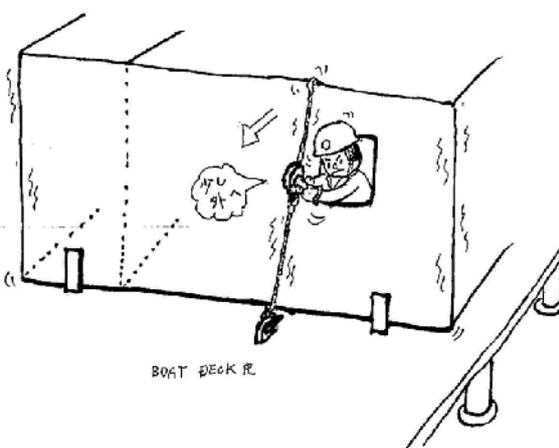
ブロック作業場で、船の居住区の組立・側壁の取付中であつた被災者は、側壁(4.0m × 2.45m × 6mm、重量約450kg)の傾きを調整する為、側壁にある角窓(300mm × 450mm)から上半身を出して、必要以上にレバーブロック(1.5t用)を引いた為(推測)、DECK上(内側)の仮止め及び支え柱とも溶接破断して側壁が倒壊し、隣の治具上にあつたBOAT DECKのプレートに顔面を強打した。

発生状況	対策例
<p>*居住区の組立・側壁の取付中、側壁の傾きを調整するため、側壁にある角窓から上半身を出して必要以上にレバーブロックを引いた。</p>

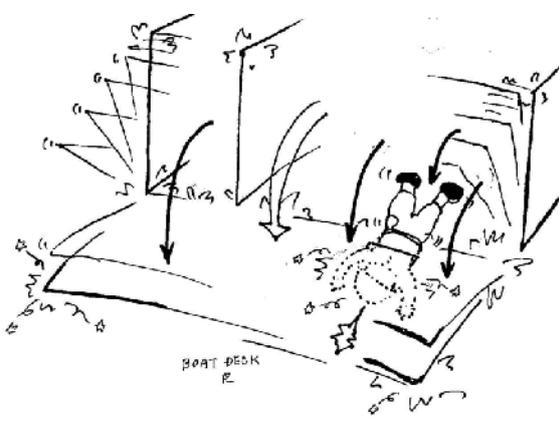
<p>*DECK上(内側)の仮止め及び支え柱とも溶接破断して側壁が倒壊し、隣の治具上にあつたBOAT DECKのプレートに顔面を強打した *通常の作業手順(足元の仮止め溶接を先に全てすること)が守られていなかった。</p>

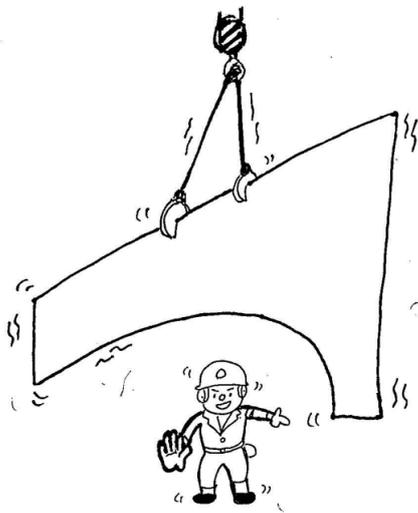
(発生状況)
被災者が小組定盤で船殻部材の溶接作業を行っていた時、他の作業者が天井クレーン(2.8t)を操作し、イーグルクランプ(SLT-1型)を2個使って船殻部材(長さ4.0m×幅3.2m×板厚10mm、重量0.6t)のベース材を吊り上げ約3m移動後、部材を床面に接地した時、何らかの原因でクランプが2個とも外れ部材が被災者の方向に倒れ背中を直撃した。

*被災者は小組定盤で船殻部材の溶接作業を行っていた。
*他の作業者が天井クレーンを操作し、玉掛吊り具(イーグルクランプ2個)を使用して船殻部材の移動作業をしていた。

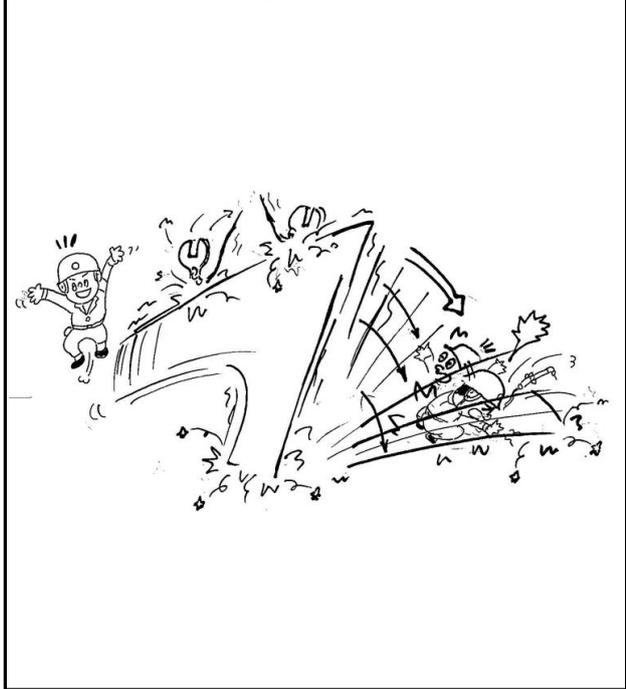
*部材が床面に接地した時、何らかの原因でクランプが外れ部材が被災者の方向へ倒れた。
