# 災 害 事 例 集

第33集

2021年 7 月

全国造船安全衛生対策推進本部

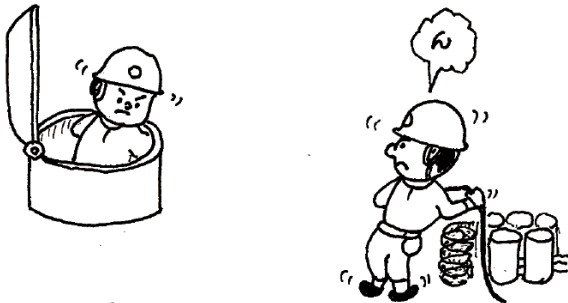
発生状況	対策例
<p>*被災者は、タンク内水洗い作業の為、デッキ上で補助作業に従事していた。</p>

<p>*タンク内への入槽に関する作業基準を明確に定める。 (作業手順書に追記)</p>

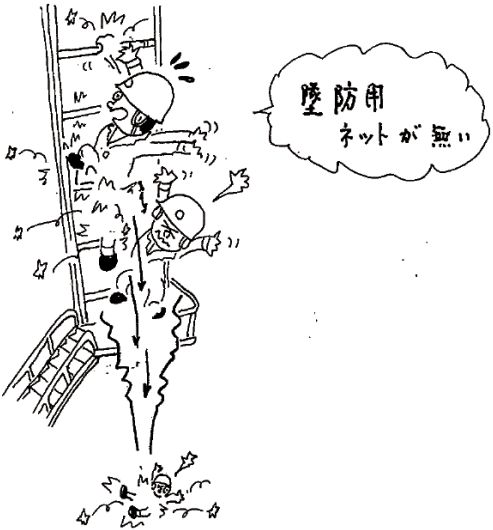
<p>*同僚が、何故かタンク内に入っていく被災者を目撃。その後、タンク内より音がした為、確認したところ墜落していた被災者を発見した。</p>

<p>*昇降設備の構造を設計・オーナーと検討する。 *カーゴタンク入口に墜落防止対策として鋼管の設置、梯子昇降用ベルブロックの施工及び梯子背面にネットを展張する。 *体感演練等を通じ、類似災害防止に向けた教育を実施する。 *タンク内への入槽時は、必ず声掛を実施し同僚に合図を行ってから入る。</p>

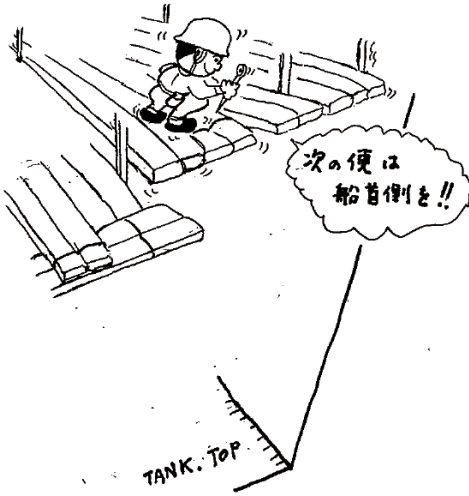
発生状況	対策例
<p>*船首右舷の上甲板下部に設置された足場板の作業床解体作業を行っていた。</p>

<p>*親綱等の正規な安全带取付け設備の設置を徹底する。 *安全教育を実施し、危険予知能力を高める。</p>

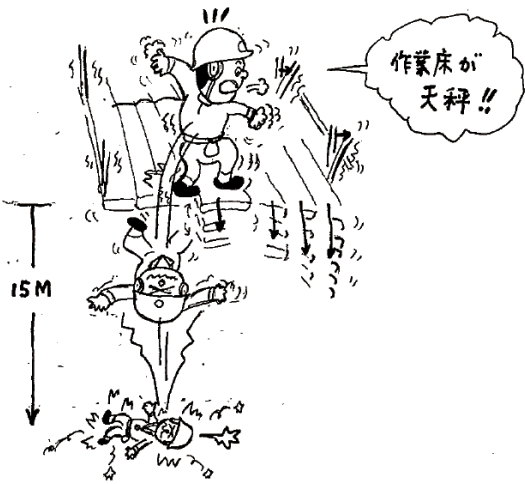
<p>*足場を移動した際、連結した作業床が天秤状態になり態勢を崩しタンクトップ上に墜落した。</p>

<p>*細部まで明確な作業手順を作成して教育を実施する。 *足場作業主任者として監視監督の職務を徹底させる。 *足場作業従事者は、現場配属以前に、特別教育を必ず受講させる。</p>

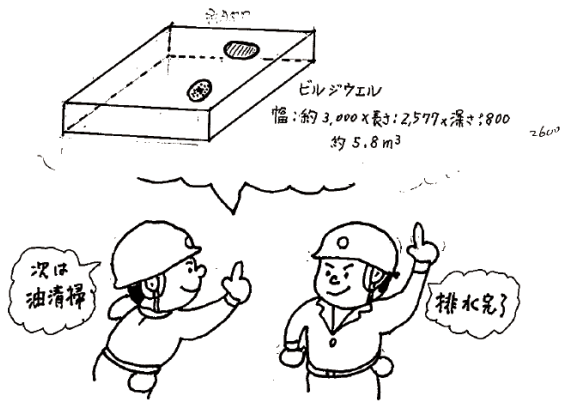
発生状況	対策例
<p>*被災者2名は、岸壁艀装中の船の機関室右舷オモテ側ビルジウェル内で海上公試中に漏洩したC重油の拭き取り清掃作業を行っていた。</p>

<p>*狭隘区画で洗浄液を使用して作業を行う場合は換気設備を設置して換気を行う。 *使用する洗浄液の取り扱い及び保管上の注意を使用する事業所に対し教育を行う。</p>

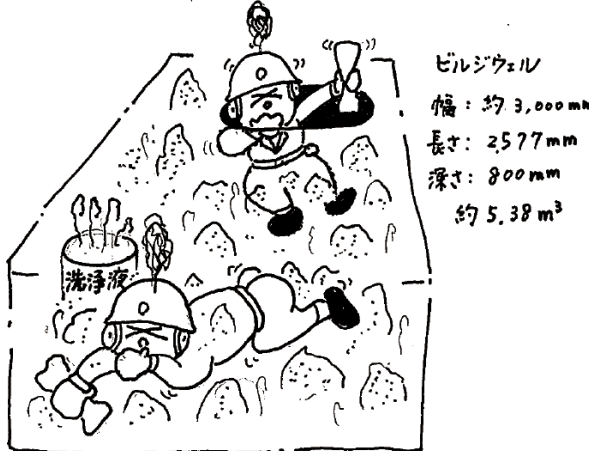
<p>*1名が酸素欠乏により意識を失い倒れたので、もう1名が、中央槽より救出に入ったが、同様に意識を失い槽内で倒れた。</p>

<p>*清掃作業であっても場所、使用する洗浄液によって必要な換気設備等を設置して作業を行う。また、酸欠・有毒ガスによる災害を防止するためにガス検知器を携帯させる。 *作業場所の巡視を毎作業日に1回以上行う。 *岸壁の艀装船について、日々の連絡調整、作業内容、作業人員の把握等、現場管理を確実に実行する。</p>

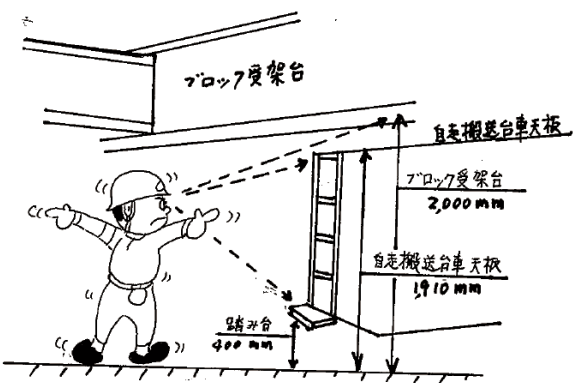
発生状況	対策例
<p>*被災者は組長指示のもと、自走搬送台車にてブロックの移動作業に従事していた。</p>

<p>*ブロック受架台(脚付架台含む)を受ける場合は地上からブロック受架台下面までの高さを2,100mm以上とする。 *脚付ブロック受架台の脚の高さが2,100mm未満の場合は、専用の盤木を常備し必ず使用して、受ける高さを2,100mm以上確保する。 *自走搬送台車の踏み台を撤去。</p>

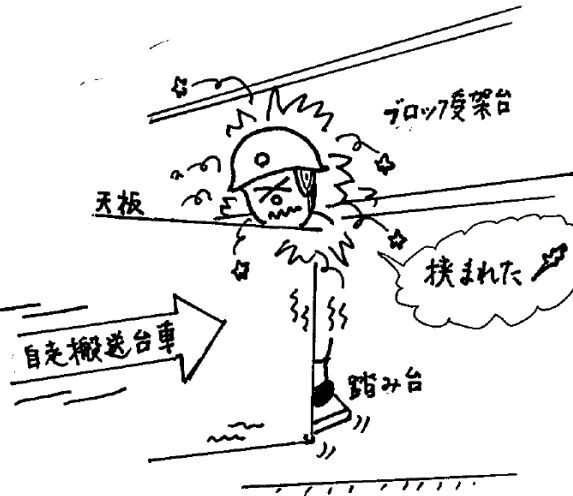
<p>*被災者はクリアランスの確認中、ブロック受架台の横梁と自走搬送台車の天板との間に頭部を挟まれ受傷した。</p>

<p>*毎日の危険予知活動を自走搬送台車毎に行い、各業務に応じた内容とする。 *ヒヤリハット活動に関しても各自走搬送台車で取り纏め、ミーティング等で情報を共有する。</p>

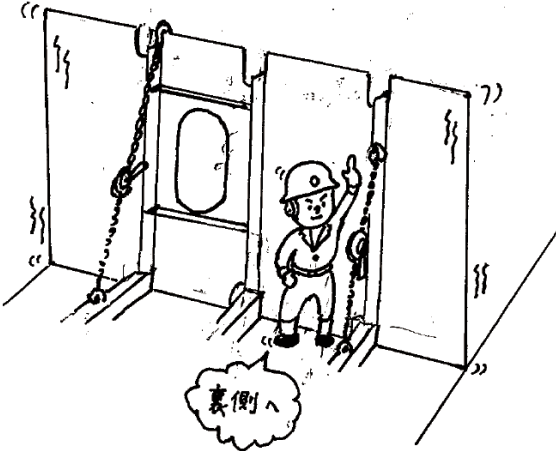
発生状況	対策例
<p>*フロー材を取り付ける為にスチフナ側(表)からレバーブロックを掛け、裏側の順番で掛けた後、クレーンを開放した。</p>

<p>*仮止め溶接無しでのクレーン開放を禁止する。 *作業手順書の遵守</p>

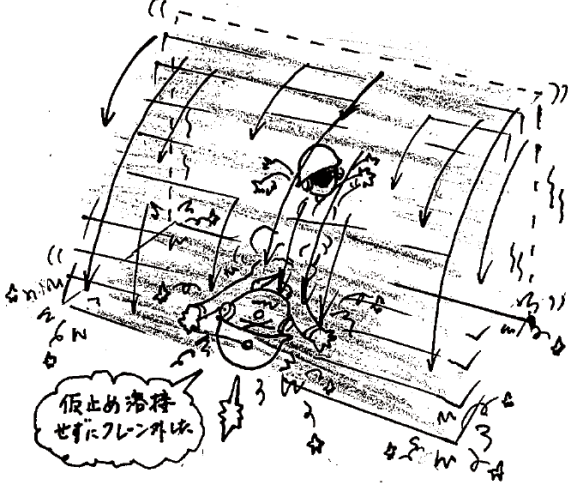
<p>*位置決めをする為、裏側から引っ張った時、表側のレバーブロックのフックが外れ、フロー材が倒れ顔面に当たり被災した。</p>

<p>*レバーブロックの取り扱い教育の実施 *倒壊防止基準を教育する。倒れ止め作業基準を新たに制定し教育する。 *定期基準の周知会の開催、テーマを絞ってのパトロールを強化する。</p> <div data-bbox="901 1467 1380 1780" style="border: 1px solid black; padding: 5px;"> <p><b>倒壊防止基準の教育と実施</b></p> <ul style="list-style-type: none"> <li>○仮止め溶接検査後にOKならクレーンを開放する。</li> <li>○レバーブロックは倒壊防止には使用しない。</li> <li>○レバーブロックの取扱 etc</li> <li>○パトロールの強化</li> </ul> </div>

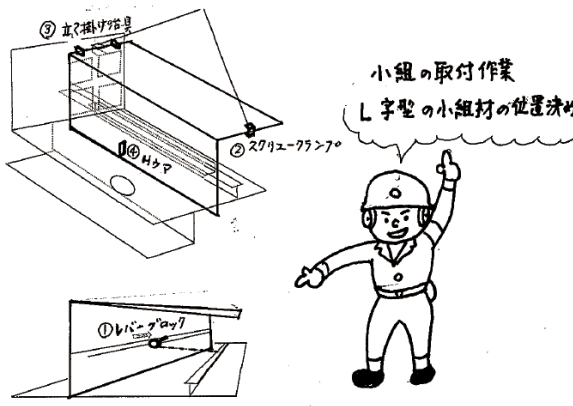
発生状況	対策例
<p>*小組の取付作業中、レバーブロックとスクリークランプを使用して、立て掛け治具を2箇所、足元にHウマ治具を1箇所、仮置き配材されていたL字型の小組材の位置決めをしていた。</p>

<p>*当該小組は吊りピースを取り付けて吊り決めとする。 *組立配材作業基準の理解度確認を定期的実施する。 *不安全行動・不安全状態はその場で直接作業者に声掛けをし、理解をしてもらい、その場で是正する。</p> <div style="border: 1px solid black; padding: 5px; margin: 10px 0;"> <p><b>倒壊防止基準の理解度テスト</b></p> <ul style="list-style-type: none"> <li>◎ 治具溶接基準及び倒壊防止措置</li> <li>※ 吊りピースを取り付けて吊り決めとする。</li> <li>◎ 組立配材作業基準(応用編作成)</li> <li>※ 理解度確認と能力向上</li> <li>◎ 不安全行動・不安全状態の相互注意</li> </ul> </div>

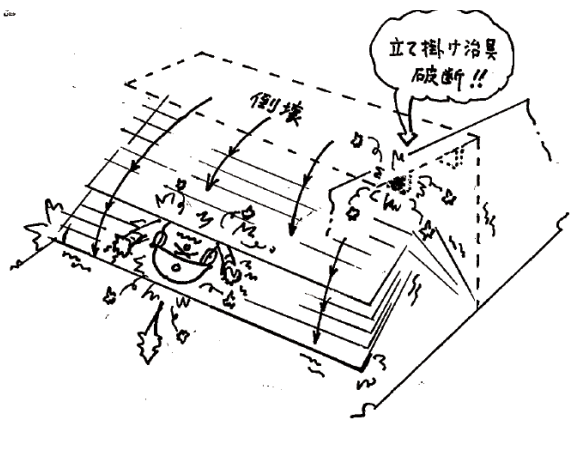
<p>*小組材を受けていた立て掛け治具のうち、外側1箇所の溶接が破断したため、小組材が倒壊しベースの鋼板と挟まれて受傷した。</p>

<p>*ペナルティー規定に「治具溶接基準及び倒壊防止措置」を追記し、守られていなければ指導し処分を行う。 *小組立を含めた倒壊防止パトロールを実施する。</p> <div style="border: 1px solid black; padding: 5px; margin: 10px 0;"> <p><b>倒壊防止パトロール</b></p> <ul style="list-style-type: none"> <li>◦ 治具溶接基準及び倒壊防止措置の遵守</li> <li>◦ 不安全行動・不安全状態の把握と是正</li> </ul> </div>

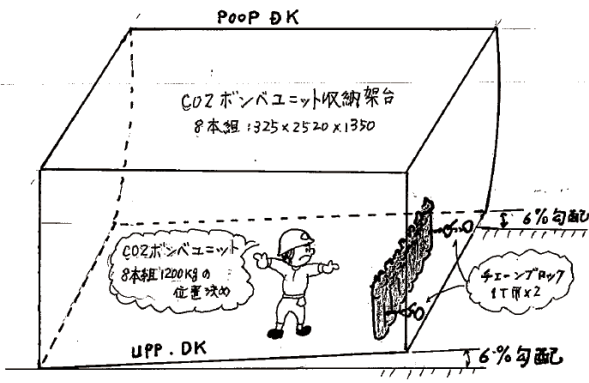
発生状況	対策例
<p>*被災者は一人で、仮置きされていたCO2ポンベユニット(8本組1200kg)を定位置に移動しようとした</p>

<p>*CO2ポンベユニット位置決め作業について作業マニュアルを策定し、チェンブロック等による吊り下げ式での作業とする。</p>

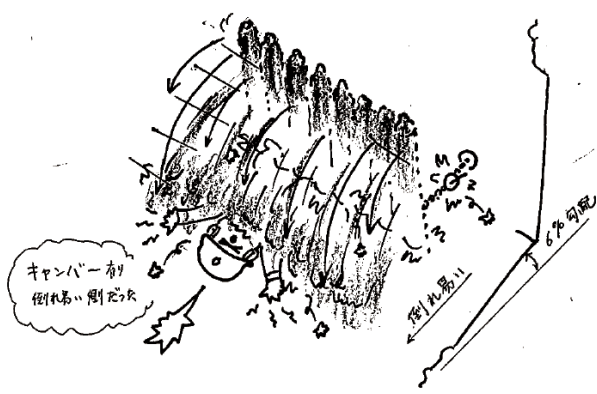
<p>*8本組ユニットの足元にチェンブロック2台を掛け移動中にユニットが倒れ、ポンベユニットの下敷きになり被災した</p>

<p>*作業マニュアルについて、教育を実施する。 *一人作業を避けることの常態化を進める。 *朝礼終礼等のミーティングを各班で実施する。(面着も)</p> <div data-bbox="949 1444 1364 1691" style="border: 1px solid black; padding: 5px;"> <p>作業マニュアル 教育・実施</p> <ul style="list-style-type: none"> <li>◦チェンブロック etc による吊り下げ位置決定</li> <li>◦一人作業はしない。</li> </ul> </div>

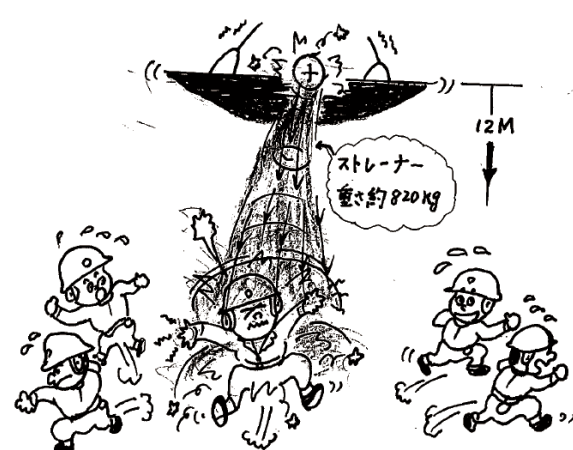
発生状況	対策例
<p>*被災者は北総組定盤で、DB1×2ブロック横のパイプユニット耐圧検査の準備説明を作業員4名に対して行っていた。</p>  	<p>*搭載ブロック地切り前にサイレンを鳴らし(クレーン合図者確認徹底)、地切りを開始する</p>  
<p>*270T、300Tジブクレーン2基でブロックを吊り上げた時に、勾配の誤差が生じストレーナーが落下し、被災者の頭部に当たった。</p>

<p>*動揺物固縛に関する手順書の作成及び教育・実施 *倒壊・崩壊防止作業基準書の教育・実施 *搭載前確認手順書の作成及び周知</p>

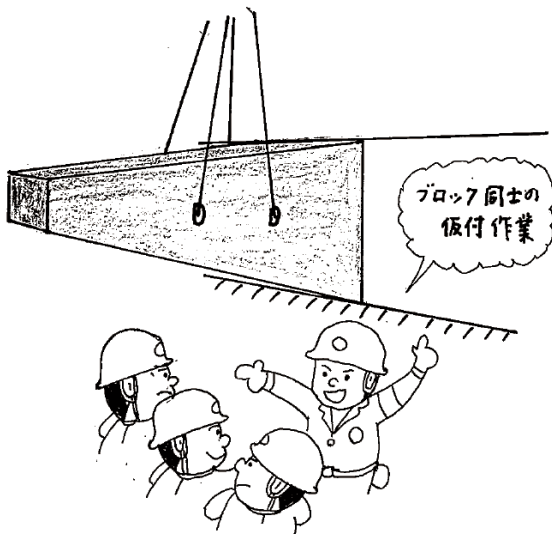
発生状況	対策例
<p>*門型クレーン(10t)を用いてブロック同士を仮付けする作業を行った。</p>

<p>*不安定ブロックの施工要領を発行する基準と記載すべき内容(急所止め、補強材の使用、支柱の取付、立禁処置等)を規定し、関係者に教育する。</p>

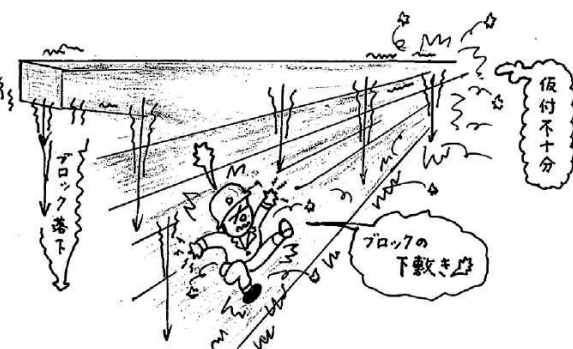
<p>*クレーンフックを外して約40分後に何らかの原因で当該ブロックが突然落下し、ブロックの下を通行していた被災者が下敷きになった。</p>

<p>*現場監督者及び作業者に対し、不安定ブロックを含む安全管理に対する判断基準や行動指針の教育を実施する。</p>
