# 災 害 事 例 集

第37集

全国造船安全衛生対策推進本部

一般社団法人 日本造船工業会

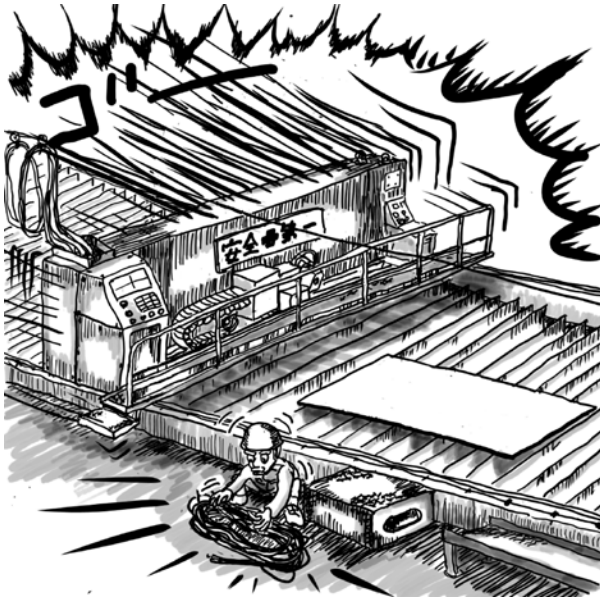
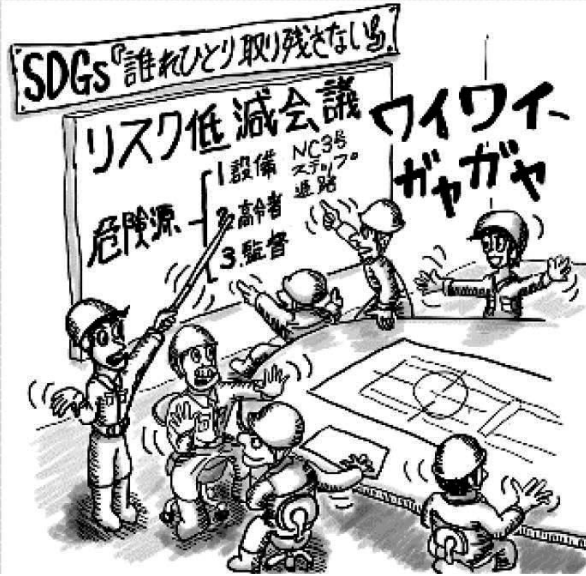
| 発生状況 | 対策例 |
|---|---|
| <p>*手切断用ガスホースを交換していた。<br/>*交換した古いガスホースを座った状態で巻取り、ガスホースを縛っていた</p> | <p>*全NC切断機のリスクアセスメントを実施し、挟まれるリスクに対しては物的対策を実施する。</p> |

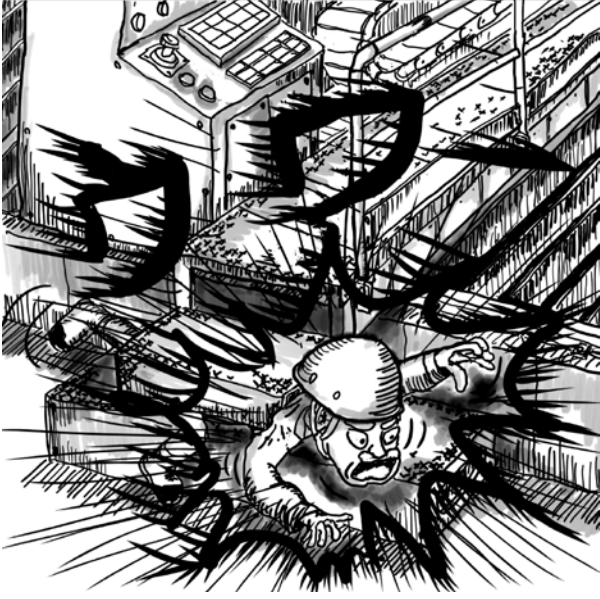
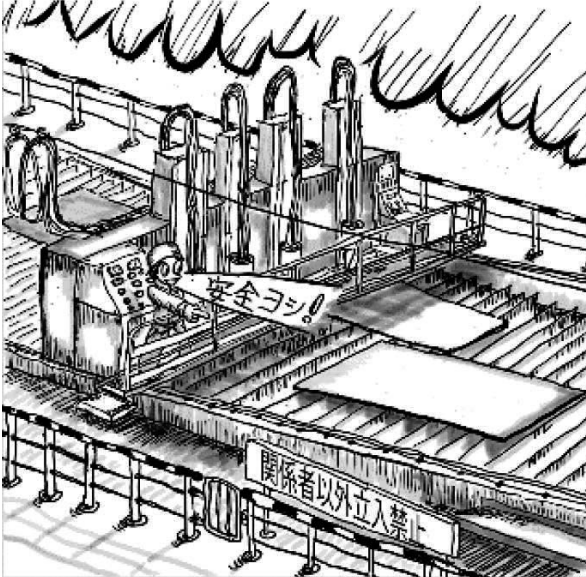
| 発生状況 | 対策例 |
|---|---|
| <p>*走行してきた自動マーキン中のNC切断機操作盤昇降用ステップと被災者が接触し、前方にあったコンベア昇降用台との間に上半身が挟まれ受傷した。</p> | <p>*NC切断機の稼働範囲に手摺を設置し、手摺の内側に入っの作業を禁止する。</p> |

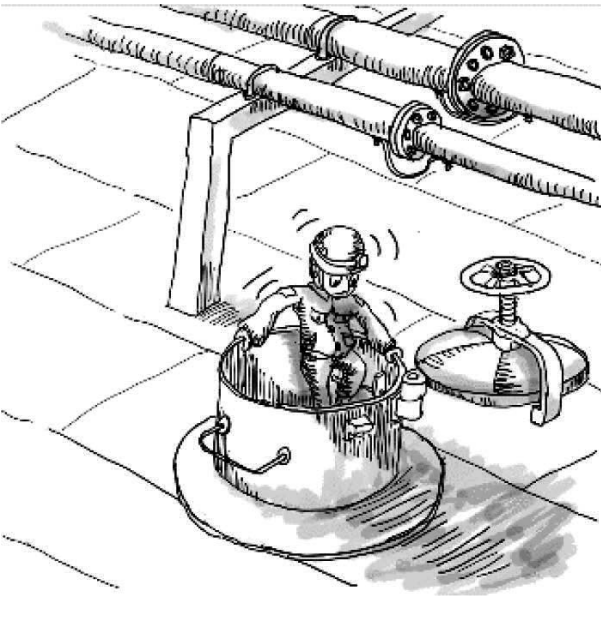
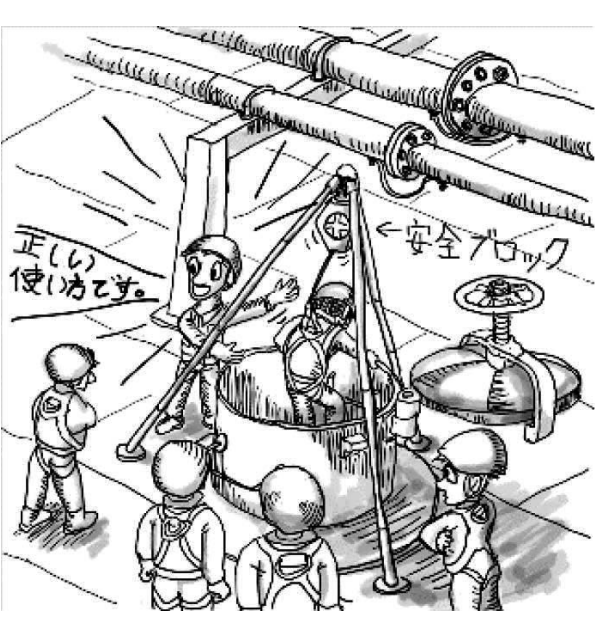
| 発生状況 | 対策例 |
|---|---|
| <p>*一人でNO3カーゴタンク左舷側の水洗い後の残水を確認作業中、本船用の昇降垂直梯子約4mを降りた。</p> | <p>*タンク入槽時の垂直梯子昇降について教育・演練(セーフティブロックの使用方法、三点支持等)を実施し、梯子昇降時の確実な三点支持を徹底する。</p> |

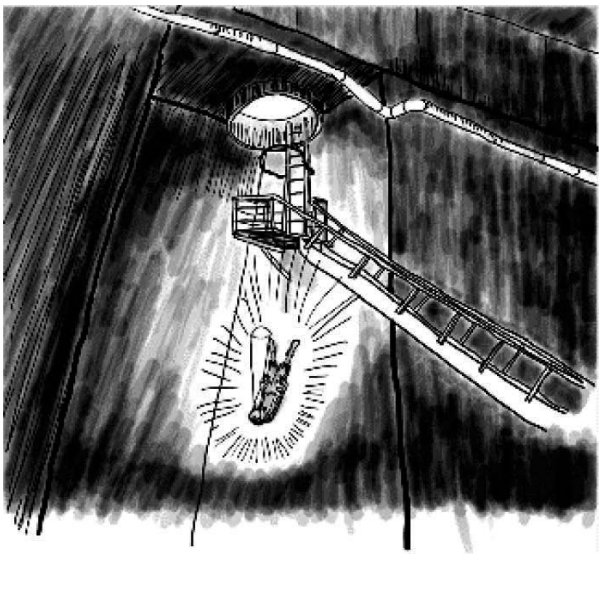
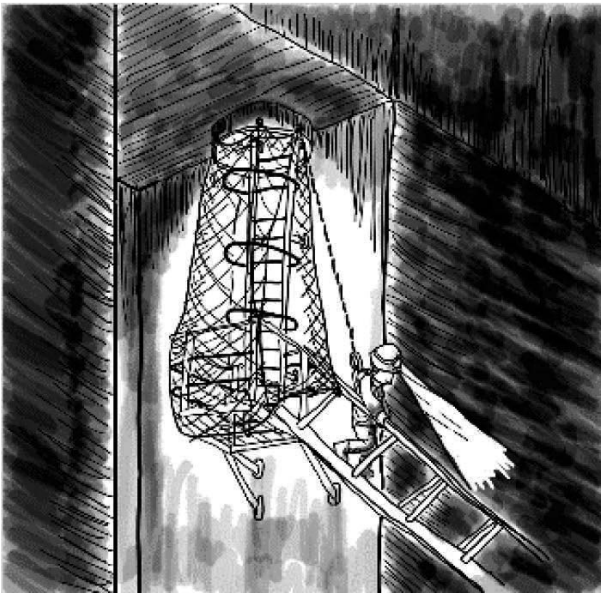
| 発生状況 | 対策例 |
|---|---|
| <p>*バランスを崩して(推定)垂直昇降梯子から約12m下のタンクトップに墜落した。</p> | <p>*足場架設者が足場架設前、解体後のカーゴハッチに墜落防止用ネットを設置する。<br/>*セーフティブロック設置と墜落防止用ネット設置基準を作成し、足場架設者への周知・教育を実施する。</p> |

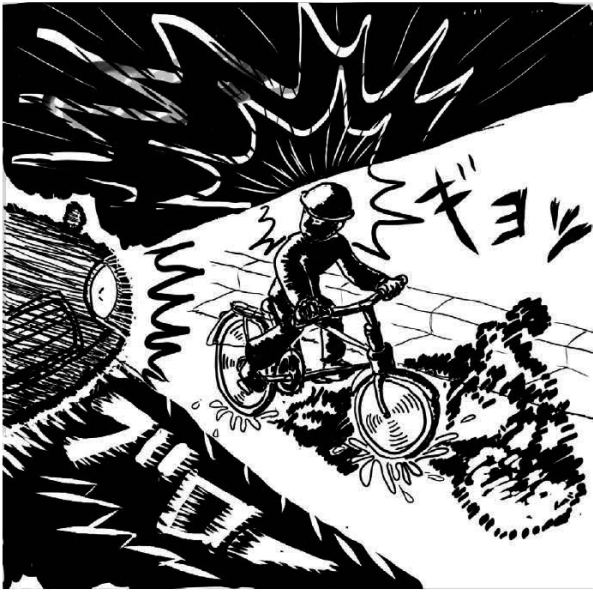
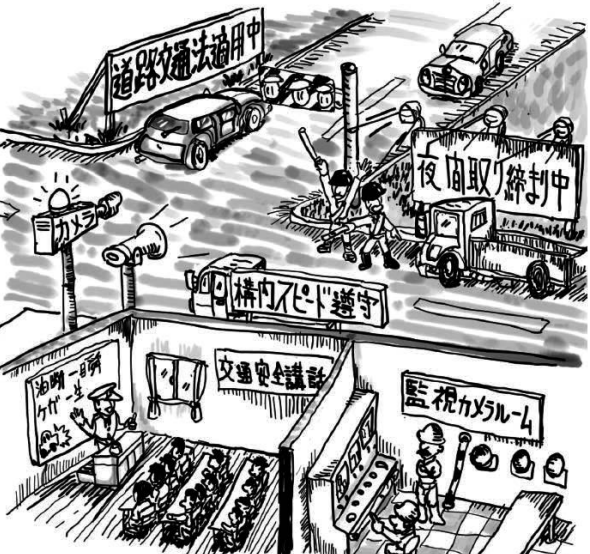
| 発生状況 | 対策例 |
|---|---|
| <p>*午後7時から夜勤を開始し午前0時に深夜休憩に入り、自転車(後部反射板あり)にて通路を東から西へ移動していた。</p> | <p>*構内でも道路交通法が適用されることを認識させる。<br/>*監視カメラを設置し、常時、取り締まりができるようにする。<br/>*夜間取り締まりを実施する。<br/>*定期的に警察署による交通安全講話を受講させる。</p> |

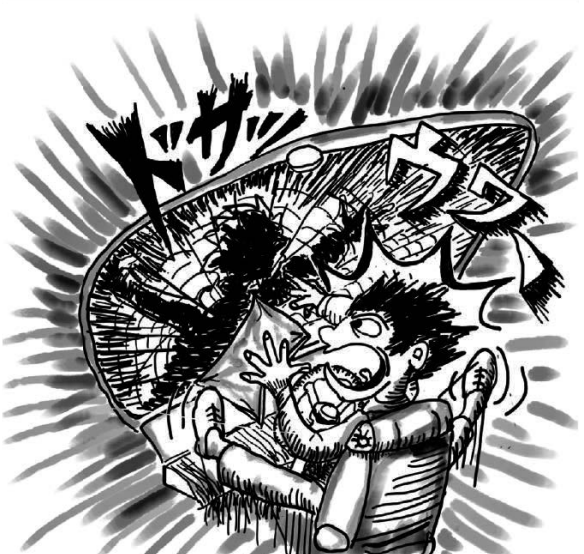
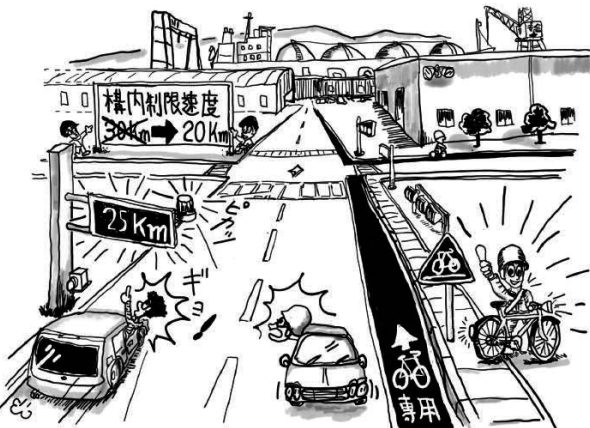
| 発生状況 | 対策例 |
|---|---|
| <p>*自動車運転者は通路で被災者の自転車に追突し、ドンという音を聞いてフロントガラスにヒビが入ったので、慌ててブレーキを掛けた。<br/>*被災者はフロントガラスで頭部を強打し、自動車の停止後に前方へ飛ばされた。</p> | <p>*構内制限速度を30km/hを20km/hに変更する。<br/>*速度計測表示システムを導入し、スピードを落とさせるように促す。<br/>*自転車専用通路を設ける。</p> |

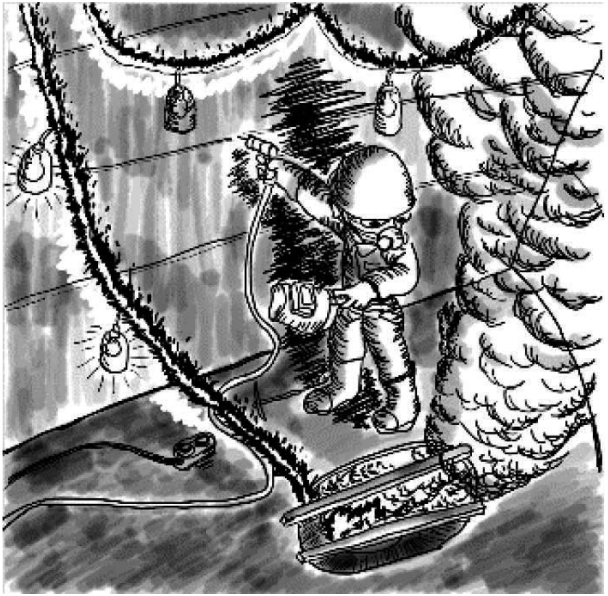
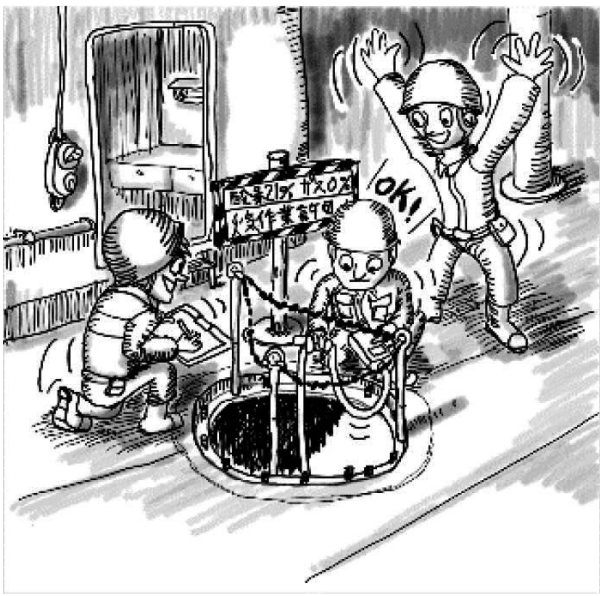
| 発生状況 | 対策例 |
|---|---|
| <p>*一人でタンクの1層目の壁の溶接作業をしていた。</p> | <p>*タンク内等狭隘区画は火気作業開始前に酸素・ガス濃度を測定し、問題なければタンク入口に火気作業許可の表示を掲示する。</p> |

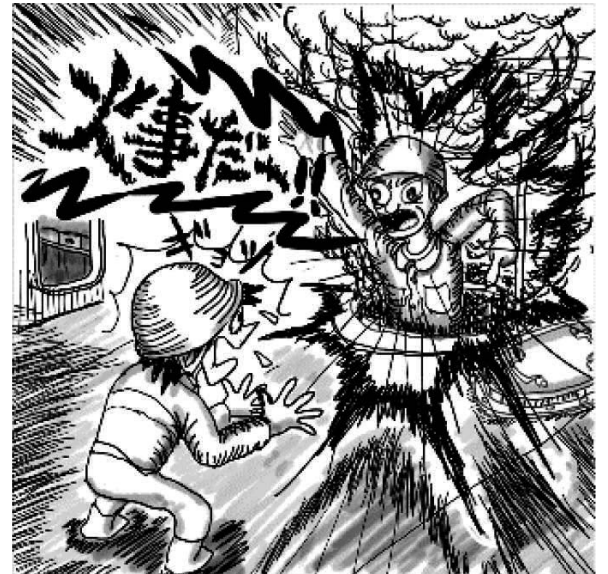
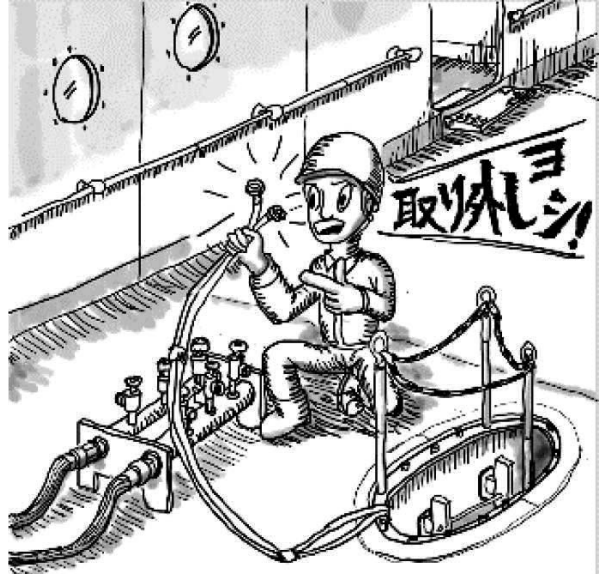
| 発生状況 | 対策例 |
|---|---|
| <p>*火災を発見し、1層目のタンク出入口のマンホールから、上半身を出して「火事だ！」と叫んだ。<br/>*その約2時間後に、1層目から2層目に降りるマンホールで発見された。</p> | <p>*ガス・酸素ホースのヘッダーからの取外し状況について、安全専任者によるパトロールで確認する。(作業終了後)<br/>*火気作業全般について安全作業基準を見直し、関係者に教育を実施する。</p> |

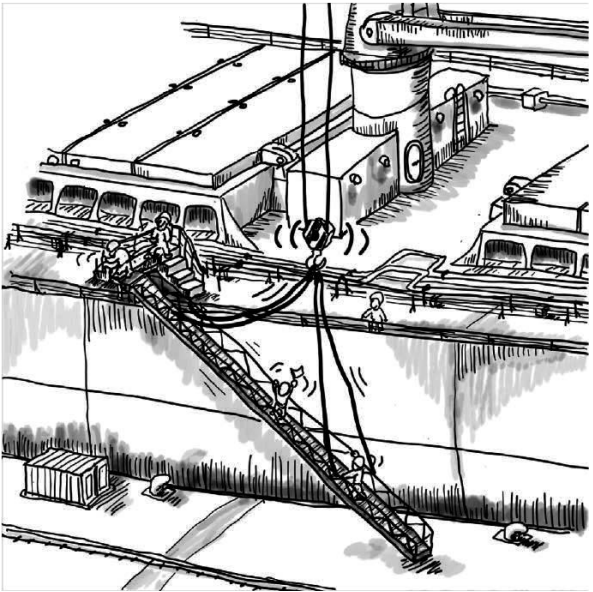
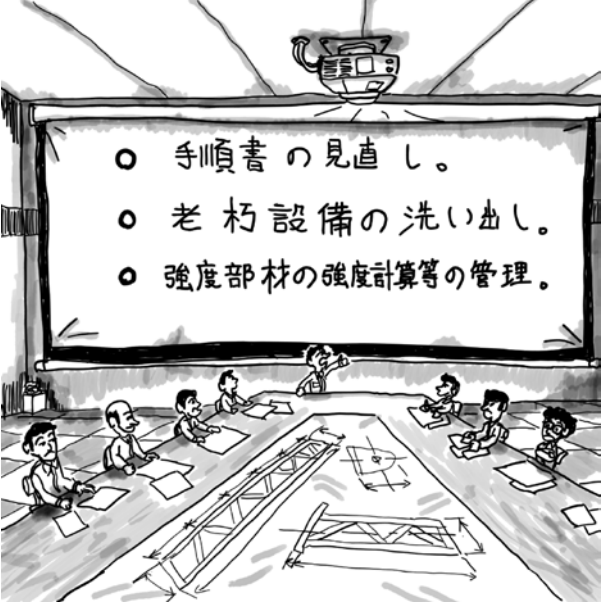
| 発生状況 | 対策例 |
|---|---|
| <p>*試運転準備で本船ドラフトを沈めるため、昇降タワーからターンテーブル式タラップへの掛替作業を開始した。</p> | <p>*手順書の見直し、老朽設備の洗い出し、強度部材の強度計算等の管理を行う。</p> <ul style="list-style-type: none"> <li>○ 手順書の見直し。</li> <li>○ 老朽設備の洗い出し。</li> <li>○ 強度部材の強度計算等の管理。</li> </ul> |

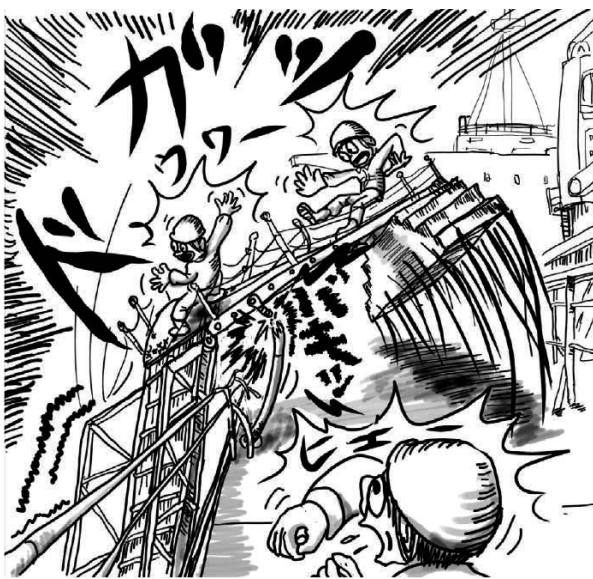
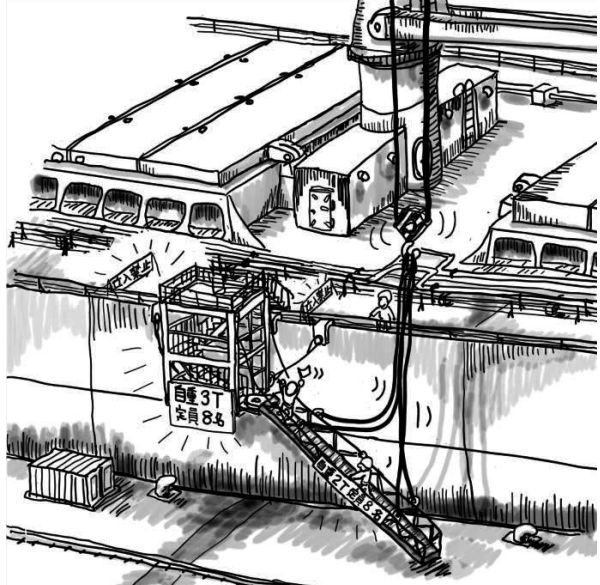
| 発生状況 | 対策例 |
|---|---|
| <p>*クレーンの吊上げ荷重をゼロとし、吊っていたワイヤーのシャックルを外そうと、作業員2名が岸壁側よりタラップへ上りシャックル付近まで近づいた時、ターンテーブルが横転しながらとタラップと一緒に落下した。</p> | <p>*タワー/タラップ仮設時、チェーンまたはロープで関係者以外立入禁止措置を行う。<br/>*設計にて算出されたタワーやタラップ重量を本体へビード書きする。</p> |

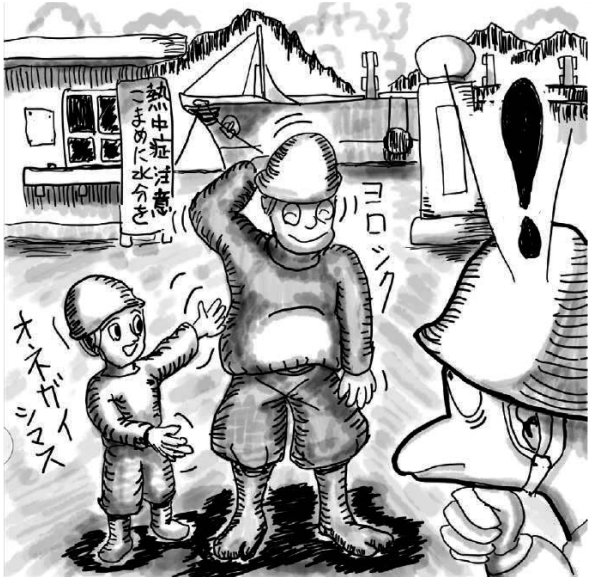
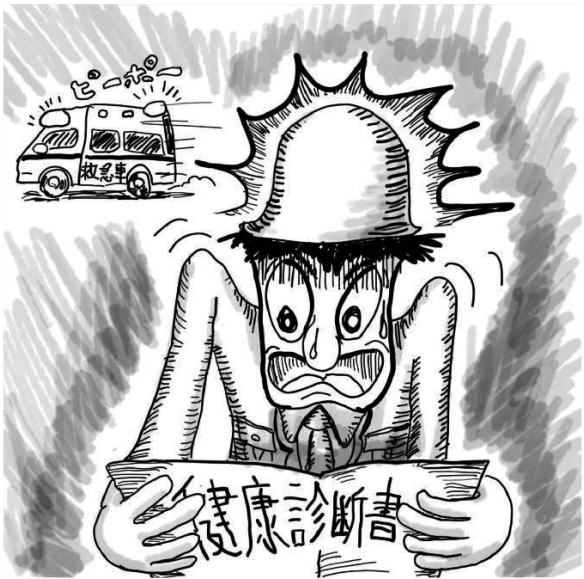
| 発生状況 | 対策例 |
|---|---|
| <p>*5日間のスポットで入構(短期雇用)。</p> | <p>*短期雇用に関しても1年以内の健康診断書の提出を義務付けて、健康状態を確認する。</p> |

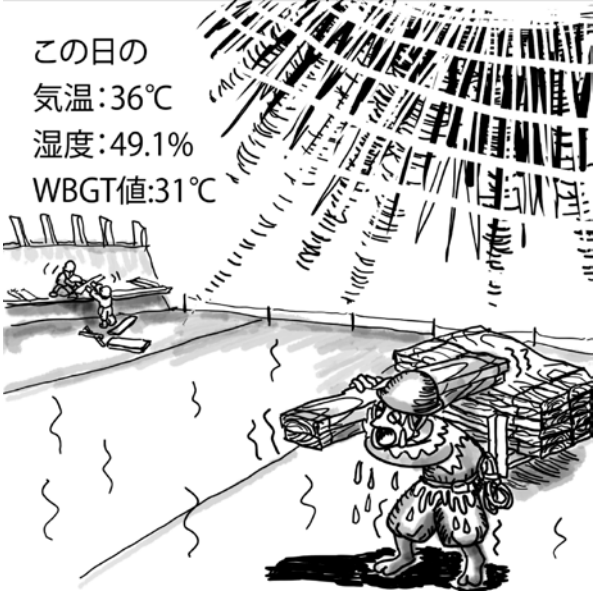
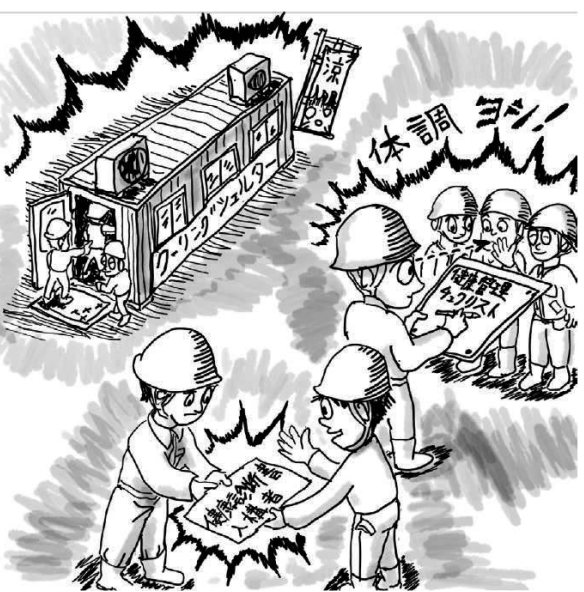
| 発生状況 | 対策例 |
|---|---|
| <p>*足場架設作業の為、同僚と人力で足場材の運搬作業に従事していた。<br/>*持参していた水筒で一旦給水した後、再度足場材を取りに行こうとした際倒れて、起き上がれなかった。</p> <p>この日の<br/>気温:36℃<br/>湿度:49.1%<br/>WBGT値:31℃</p> | <p>*朝・昼に体調管理チェックリストを用いて全従業員の体調を把握し、適切な指導を行う。</p> |

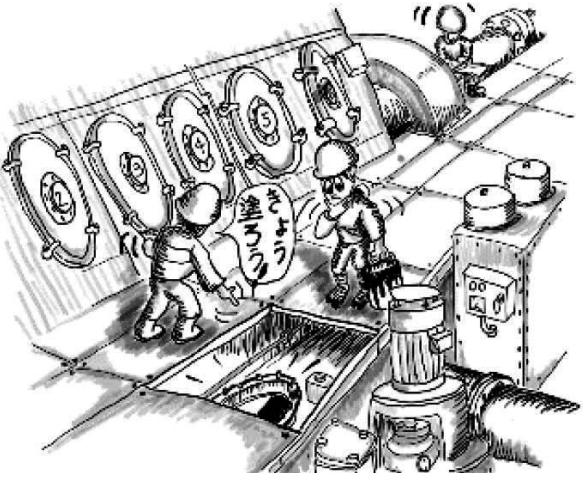
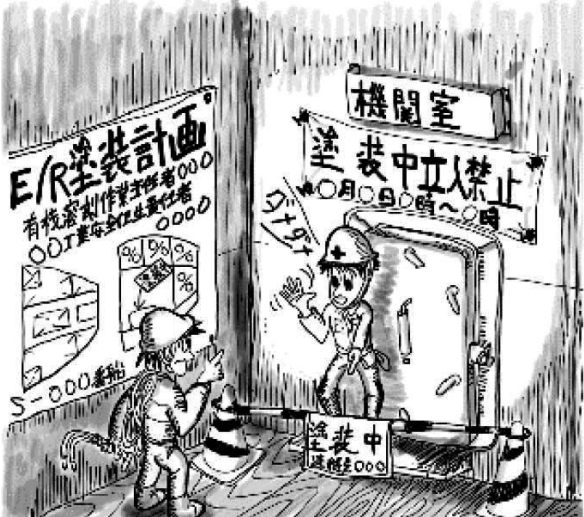
| 発生状況 | 対策例 |
|---|---|
| <p>*艀装船エンジンルーム(E/R)に於いて、E/R下段下にあるビルジオイルタンク(B.O.T.)内の塗装作業を行った。</p> | <p>*急遽、塗装作業が発生した場合でも、必ず元請塗装担当者へ連絡し、元請塗装担当者から塗装業者や関係者へ塗装区画の周知と火気厳禁表示の掲示を指示する。<br/>*塗装作業工程表の作成方法を見直し、塗装場所のモレがないように工程表を作成する。</p> |

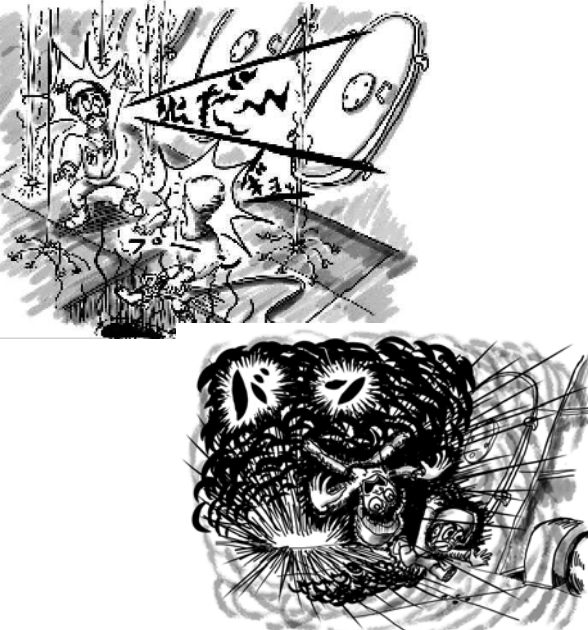
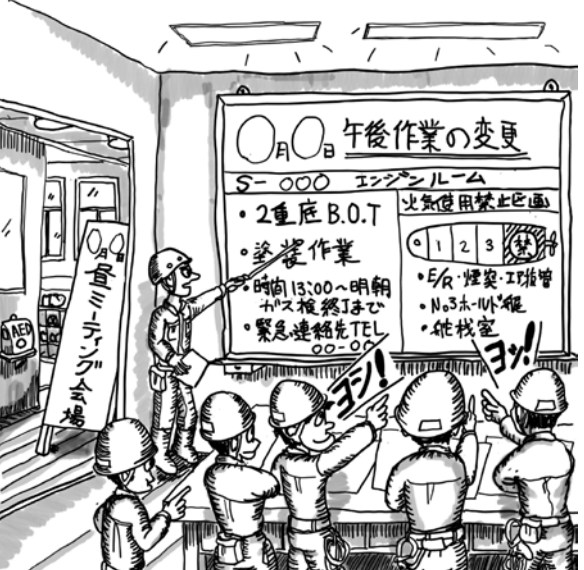
| 発生状況 | 対策例 |
|---|---|
| <p>*E/R上部で火気作業を行っていた火の粉が落下、B.O.T.マンホール上部で塗装作業により発生したガスに引火し爆発。</p> | <p>*当日の塗装作業の追加・変更については、午後からの作業のみとし、昼ミーティングにて元請塗装担当者から塗装業者や関係者への塗装区画や火気厳禁区域等を周知する運用とする。<br/>*運用方法を定期的に塗装業者へ教育する。</p> |

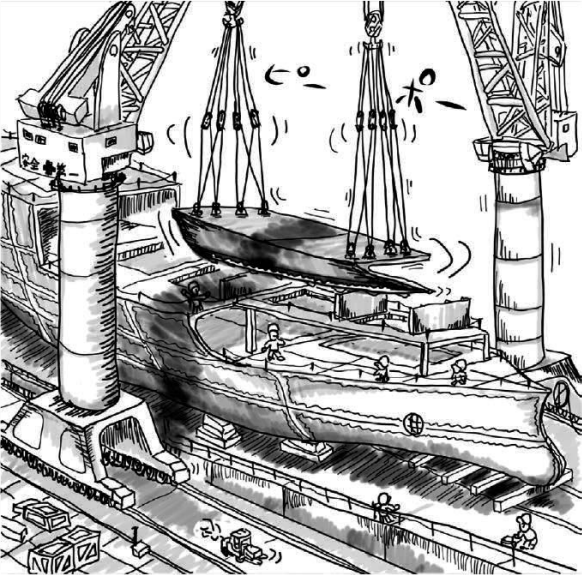
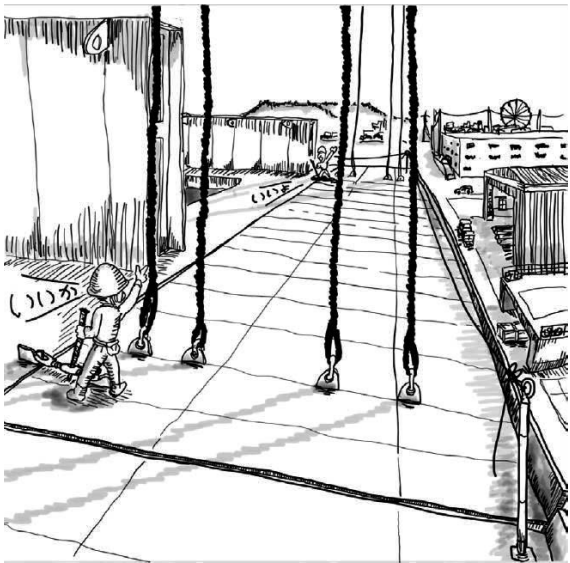
| 発生状況 | 対策例 |
|---|---|
| <p>*船台で建造中の船のブロックの搭載作業を開始し、2の字ピースとワンドルでデッキ面同士を2か所固定し、ワンドルに荷重が掛かっていないことを確認した後、クレーンワイヤーを離脱させた。昼休憩のため、作業を中断した。</p> | <p>*ブロック搭載要領の見直しを行い、各船種、全ブロックの安定性評価と評価結果に応じた搭載基準、作業手順を定める。<br/>(クレーン吊り決め、急所止め、その他ブロック固定要領、治具の強度管理など)</p> |

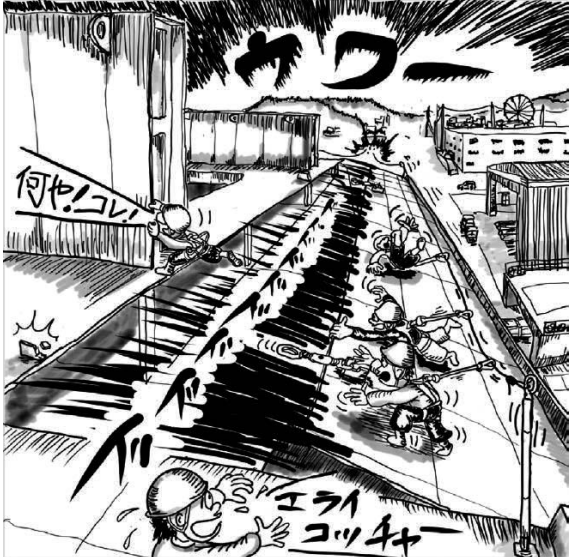
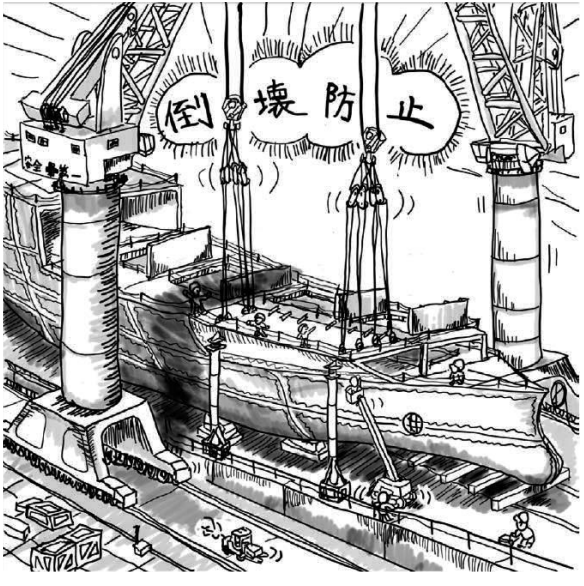
| 発生状況 | 対策例 |
|---|---|
| <p>*昼食後作業を再開。足場職の4名が、墜落防止の手摺設置作業のため、親綱を展張後、親綱に安全帯を掛けて手摺の取り付けをブロック上で行っていたところ、突然、搭載したブロックを固定していた2つの2の字ピースが相次いで破断し、ブロックが倒壊し、ブロックと一緒に約16m下の地面に3名が墜落した。</p> | <p>*搭載要領等の検討を一元管理する。</p> |

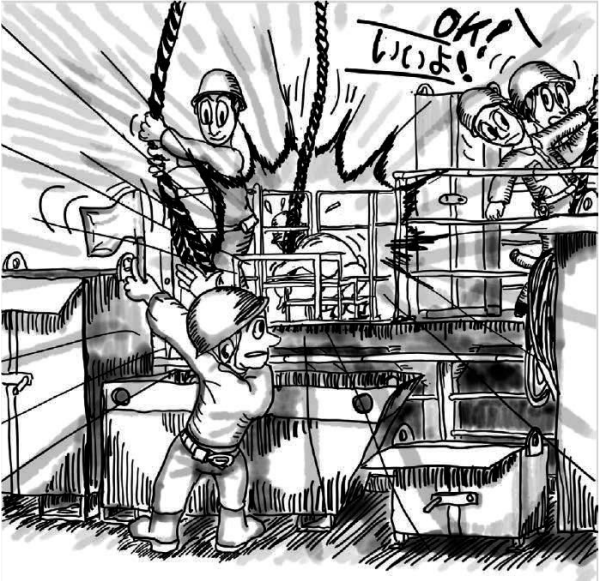
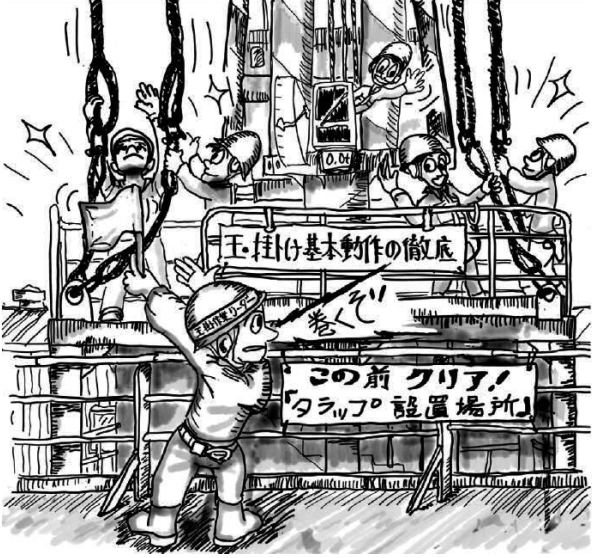
| 発生状況 | 対策例 |
|---|---|
| <p>*クレーン吊り上げによる乗船タラップ取付作業で、玉掛合図者1名と、被災者を含む玉掛作業者5名でタラップの4隅にある吊ピースのシャックルを取外していた。</p> | <p>*先取りワイヤーの取り付け(ハンドレールより高い位置で玉掛けできる方法に変更する)。<br/>*合図者からの声掛け及びそれに対する作業者全員の応答と目視による玉掛け状態を確認し、次の作業にかかる。</p> |

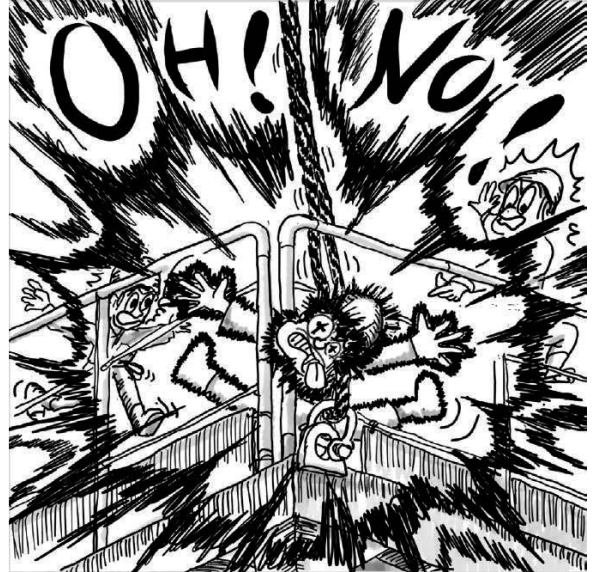
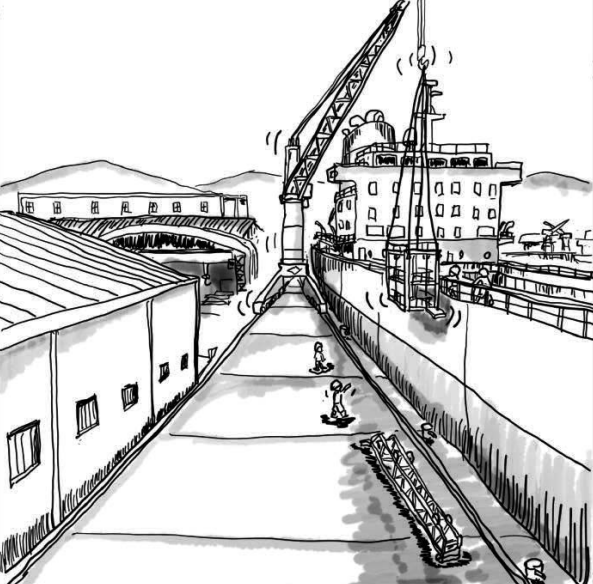
| 発生状況 | 対策例 |
|---|---|
| <p>*1か所シャックルを外し終わっていなかったが、玉掛け合図者が巻き上げの合図を出した。<br/>*巻き上げたことでタラップが傾き、同時に乗船タラップの鋼製手摺と巻き上げたワイヤーの間に頭部を挟まれた。</p> | <p>*クレーン運転手も見える範囲はクレーン動作前に作業者と吊り荷の目視確認を行ってから作業を開始する。<br/>*周りの人も危ないと気付いたら声掛けを行うようにする。</p> |

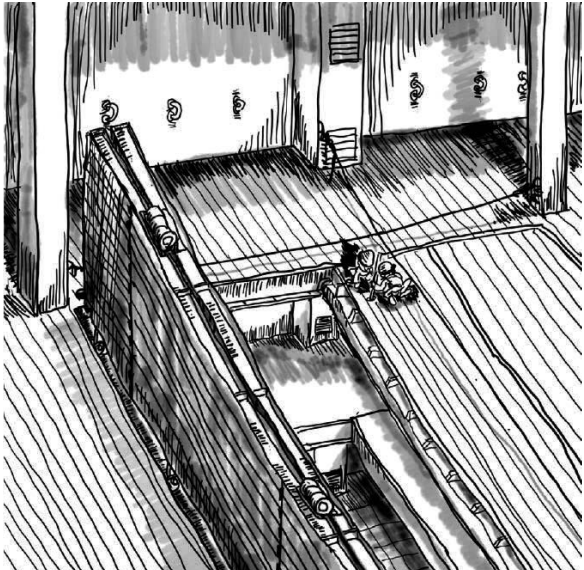
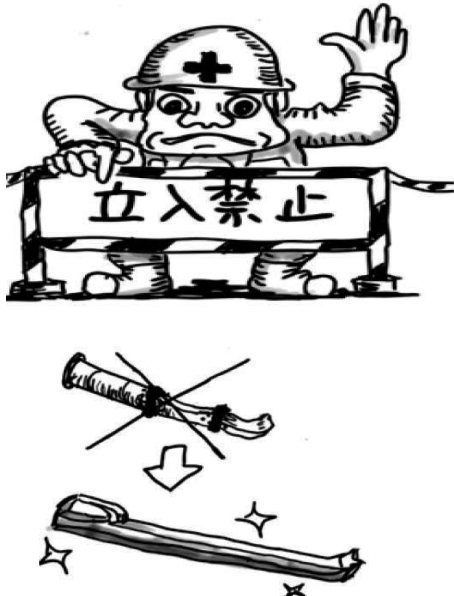
| 発生状況 | 対策例 |
|---|---|
| <p>*被災者は共同作業者と2人で、桟橋係留中の新造船No.2ホールドのBデッキ(ハッチカバー)上で、グレーチング取付け作業に従事していた。<br/>*ハッチカバーが開き、開口部周辺は立入禁止となったが、作業を継続した。</p> | <p>*墜落・転落防止対策がされていないときは、その周辺での作業は禁止とする。<br/>*適切な治具を製作し自作治具は撤廃する。使用方法等は指導・教育する。</p> |

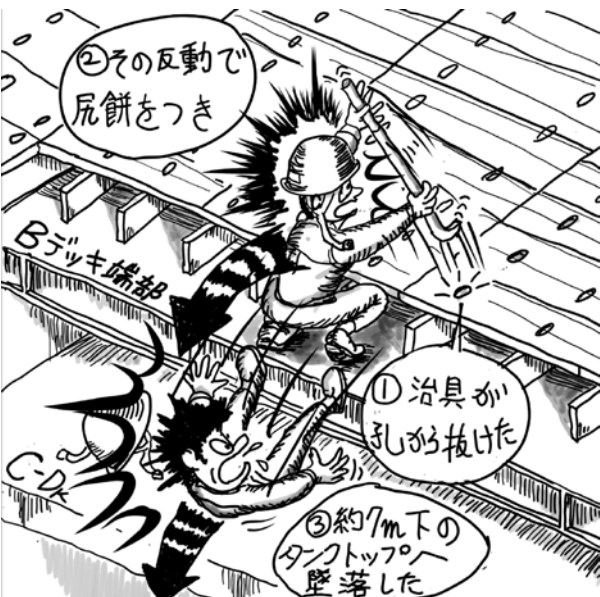
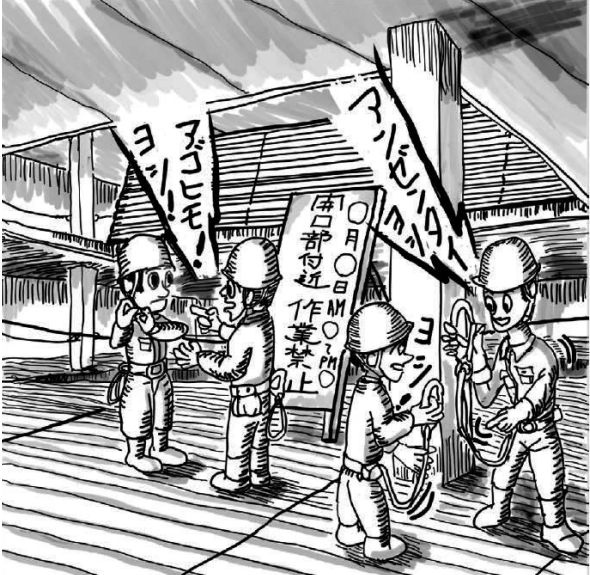
| 発生状況 | 対策例 |
|---|---|
| <p>*グレーチング(1枚約90kg)の取付けは、通風孔(φ25)に治具を差し込み、テコの原理で少し持ち上げてずらし指定位置に合わせていた。</p> | <p>*高所作業では墜落制止器具の使用を徹底し、作業指示者が巡視・確認する。<br/>*安全帽の正しい着用方法を指導する。</p> |
