# **死 亡 災 害 事 例 集**

## **危険予知訓練用シート**

**全国造船安全衛生対策推進本部**

災害型別区分	墜落・転落：No.1
死亡災害事例 (災害事例集第1集：No.1)	上甲板ブロック上に吊荷を降ろす作業中、ブロック上端からバランスを崩し墜落、死亡。

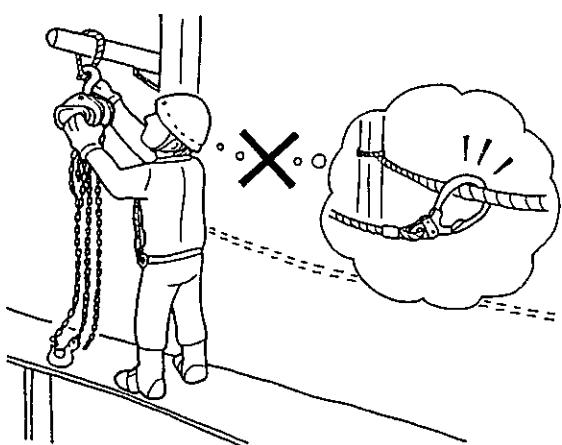
② (原因) 安全帯の使用を怠った。

(改善) 2m以上の高所作業では必ず安全帯を使用するよう再教育を行い徹底する。

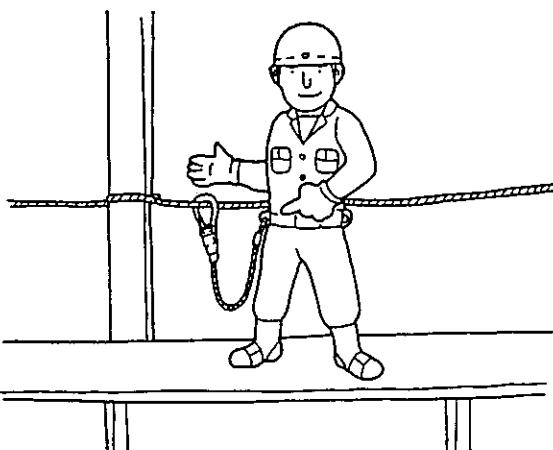
③ (原因) 安全帯の使用を怠った。

(改善) TBM (KYM) 等で安全帯使用の習慣付けをはかる。

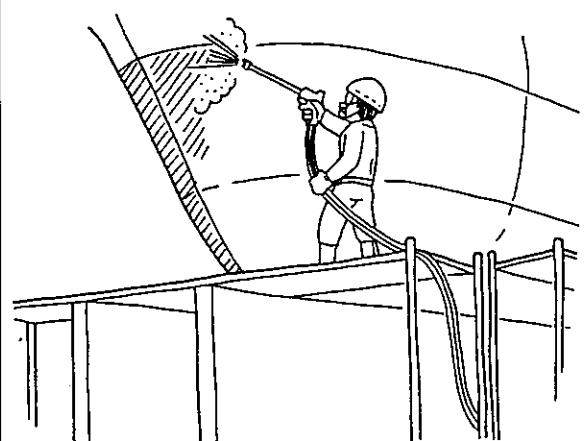
① (原因) 手すりのない足場上で塗装作業を行った。

(改善) 安全教育の実施および設備の安全化。

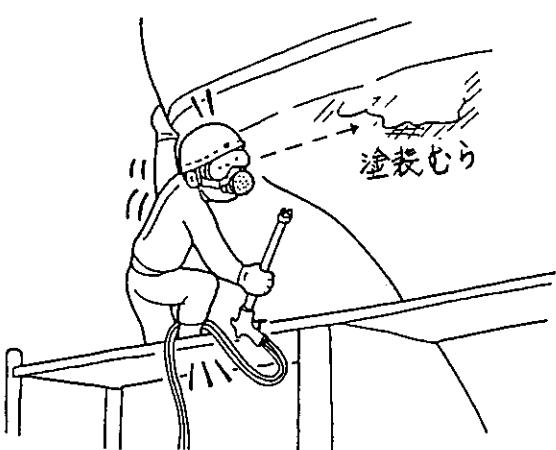
③ (原因) 塗装むらに気をとられ、足元の確認が不足していた。

(改善) 行動時足元の安全確認を徹底する。

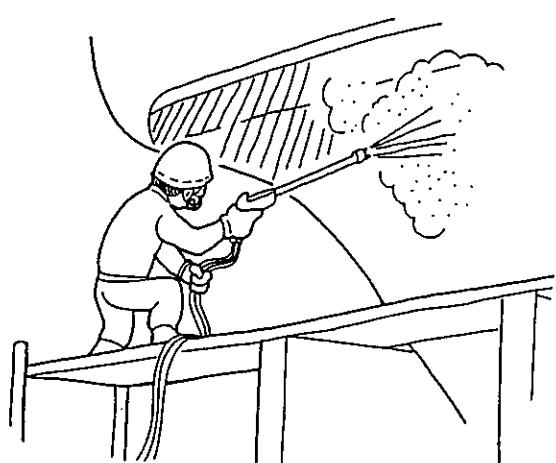
② (原因) 鋼製足場に手すりがなかった。

(改善) 2m以上の足場には、必ず手すりを設ける。安全帯の使用を徹底する。

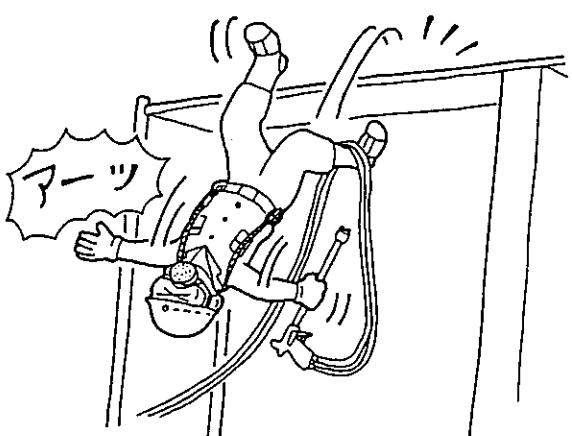
④ (原因) 監督者の現場確認と安全帯指示が不十分であった。

(改善) 監督者は、事前に現場を確認し、設備の安全化をはかると共に現場指示を強化する。

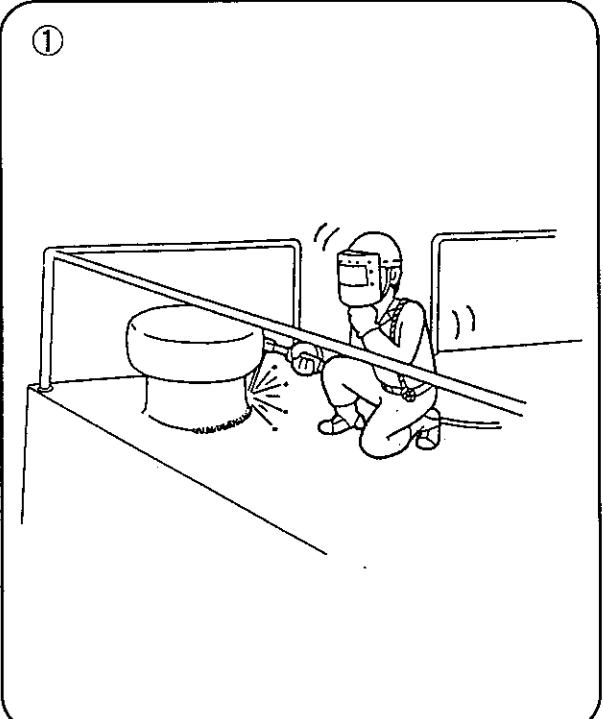
① (原因) 作業場所の手すりに中間手すりが入っていなかった。

(改善) 高所で墜落の危険がある場合、作業者が落ちないように中間手すりを設ける。

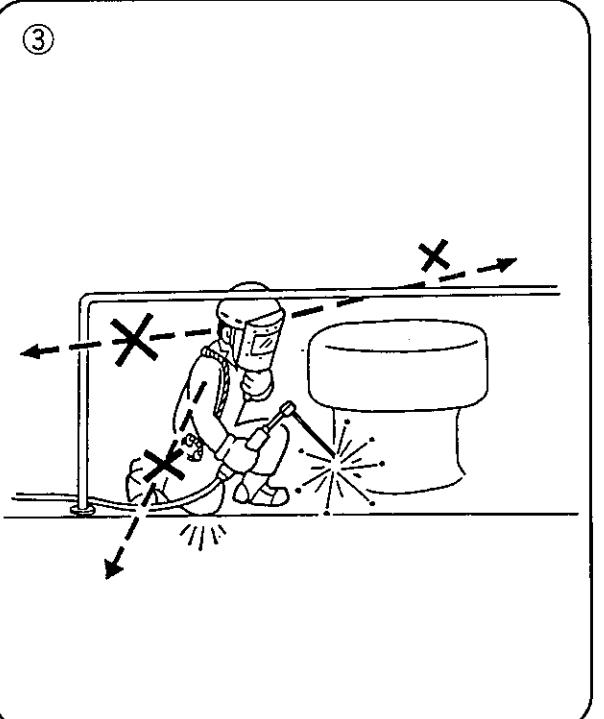
③ (原因) 溶接マスクをしていたため、周囲の視界が妨げられた。

(改善) 作業前に、必ず作業区域の安全確認と作業手順を確認する。

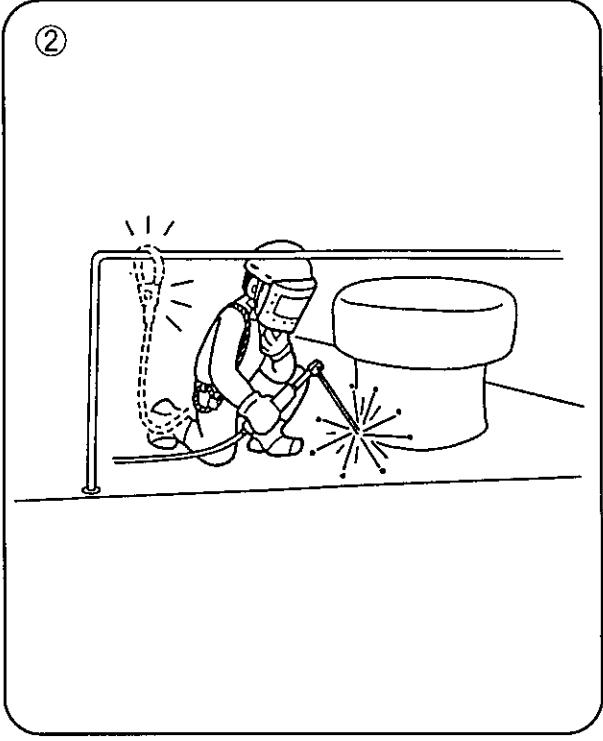
② (原因) 安全帯を使用していなかった。

(改善) 中間手すりがあっても、安全帯を使用する。

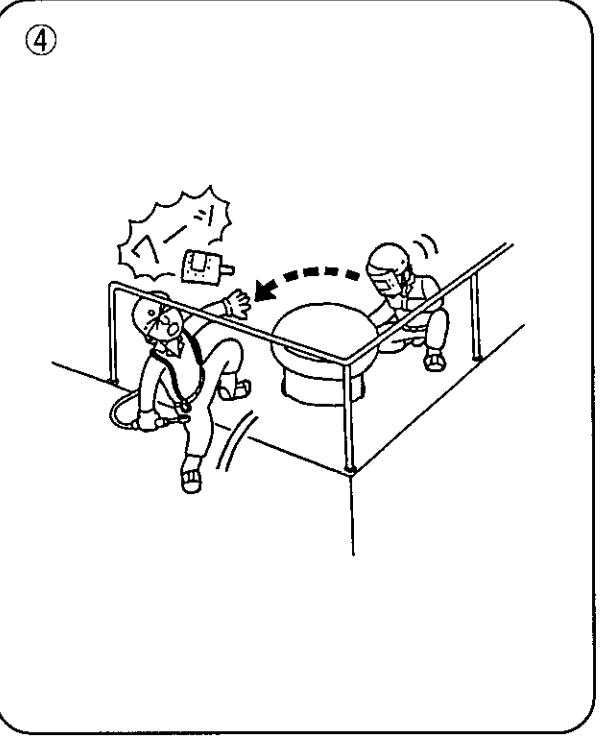
④ (原因) 回り込んで作業していくうちに、足を踏み外した。

(改善) 仮設手すりの設置状況を確認する。

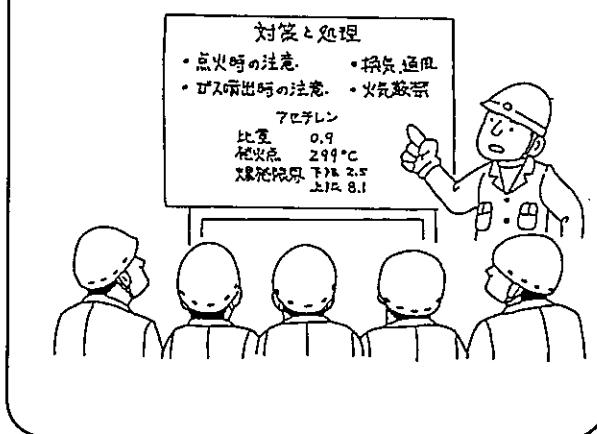
労働者は、事業者が講ずる措置に応じて必要な事項を守らなければならない。

第14条…… (作業主任者)
