## ① 墜落転落

手摺りが撤去されたコンテナ船の  
ひな壇から2.5m墜落

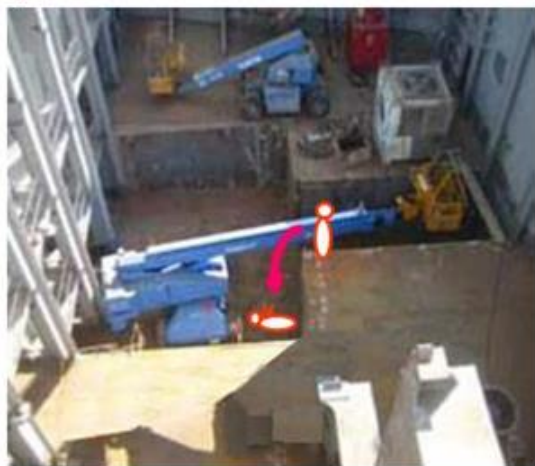
## 発生状況

塗装のネタホースを引いていたときに、手摺りが撤去された箇所から誤って2.5m転落した

- ✓ 墜落防止の手摺りが撤去されていた
- ✓ 手摺りが無いことは認識していたが、落ちるとは思わず危険箇所を歩行した
- ✓ 手摺り復旧の指示がなかった

- ✓ 手摺りはコンテナ位置合わせの時のみ外し、作業後直ぐに復旧する
- ✓ 指示以外の行動はとらない。持ち場を離れるときの声かけを励行する
- ✓ 手摺り復旧を確実に行う。作業に関係する危険事項を具体的に伝える

手摺りの復旧は速やかに！
