① 墜落転落

安全帯を使用せず、取付け作業中、5m墜落

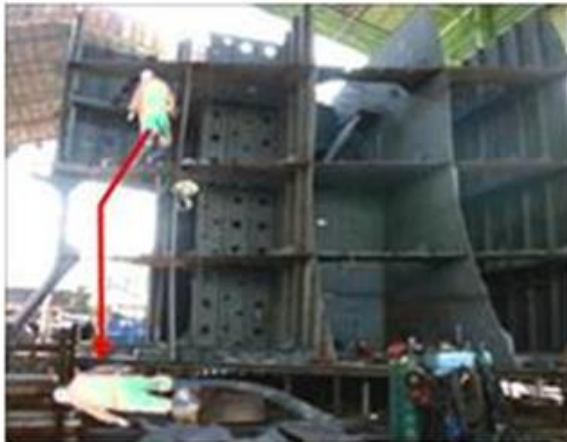
発生状況

船首部ブロック内で外板取付けの準備作業中、誤ってブロック上から5m墜落した

- ✓ 手摺りがなかった
- ✓ 親綱等もなく、安全帯が使用できなかった
- ✓ 墜落防止に対する管理意識がなかった

- ✓ 高所作業では必ず手摺りを設置する
- ✓ 必ず安全帯を使用する
- ✓ 作業手順書を作成し、作業者全員に周知する

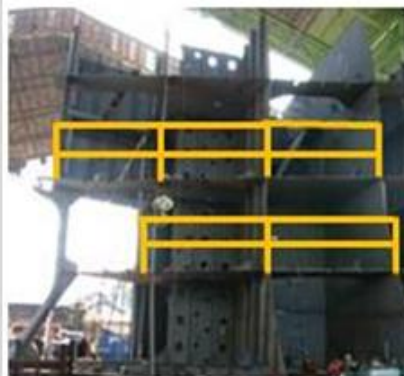
POINT!

高所作業では必ず手摺りか親綱を設置！
