① 墜落転落

墜落防止柵を撤去したままの マンホールに転落

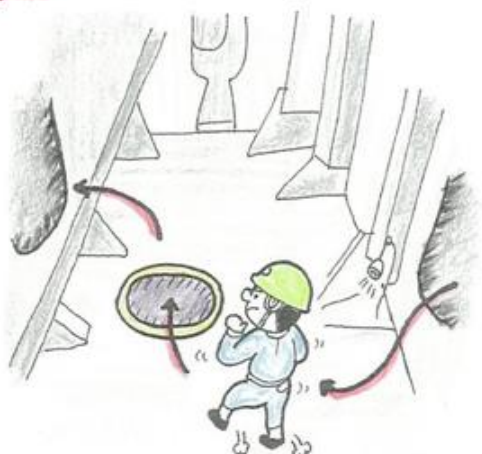
発生状況

ロアースツールの工事穴復旧作業をするために移動中、墜落防止柵を撤去したままのタンクトップのマンホール(高さ2m)に落ち込んだ

- ✓ 墜落防止柵が外されたままだった
- ✓ 開口部(マンホール)付近の注意不足
- ✓ 墜落防止柵を撤去した後の復旧に関する管理が不十分だった

- ✓ 墜落防止柵を可倒式、もしくは、フープ型の柵に改善する
- ✓ 開口部に対する危険予知を高める
- ✓ 墜落防止柵はマンホールの復旧まで残す。開口部の注意喚起(表示等)を徹底する

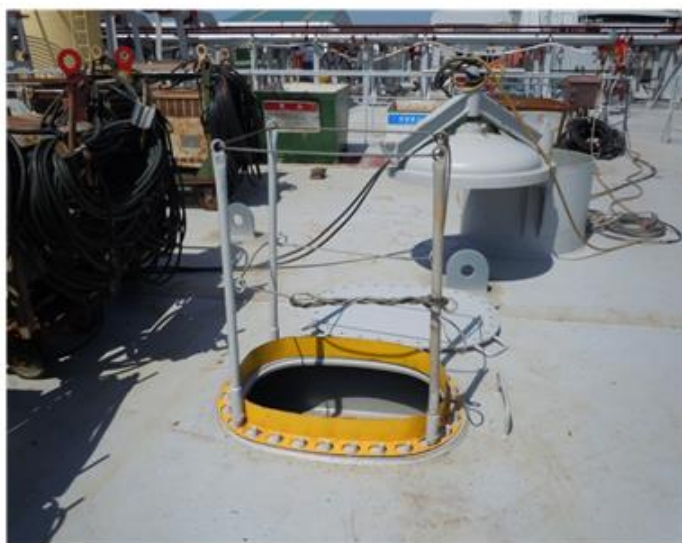
船上デッキの開口部をスタンションとワイヤーで落下防止対策をした状態。
