① 墜落転落

安全帯、ヘルメットを着装せず 足場上で作業中、2.5m墜落

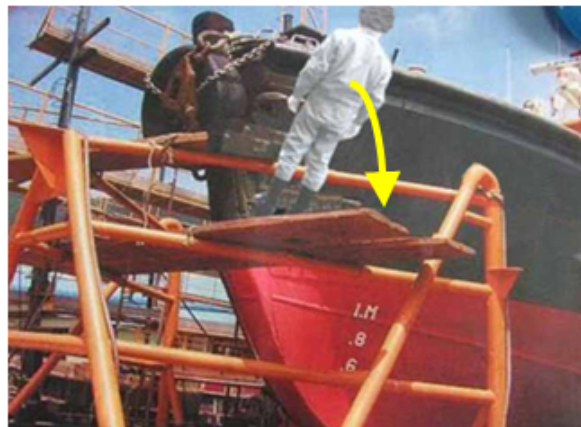
発生状況

船首部の船体吊り金具を交換中、手摺りのない足場上から2.5m下の船台上へ墜落した

- ✓ 墜落防止の手摺りがなかった
- ✓ 安全帯、ヘルメットを着装していなかった
- ✓ 墜落災害防止に関する指導が不十分だった

- ✓ 墜落防止の手摺りを設置する
- ✓ ヘルメット、安全帯は必ず着装し使用する
- ✓ 足場に係る管理を強化し、保護具の使用を徹底させる

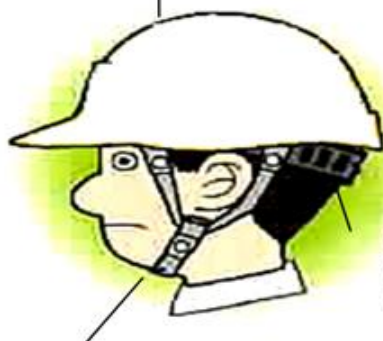
① 正しいかぶり方

真っ直ぐ深くかぶる。

ヘッドバンドを
頭の大きさに
合わせて調整する。

あご紐をきちんと締める。
(指が一本入るくらい)
