② 挟まれ
巻き込まれ

高さがないヘッドガードで 塗装作業中、挟まれた

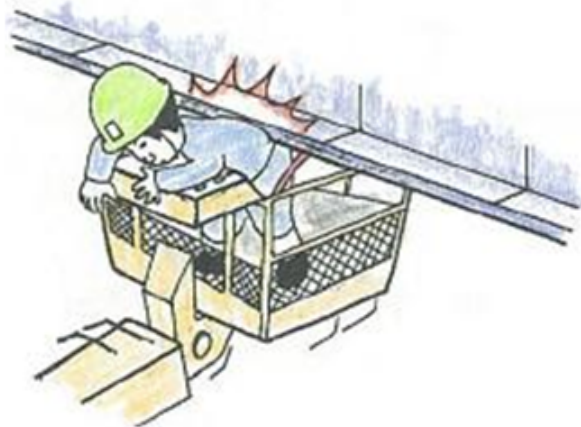
発生状況

高所作業車でタッチアップ塗装中、上甲板付補機台と高所作業車の操作盤に胸を挟まれた

- ✓ ヘッドガードが低く、形状も悪かった
- ✓ 周囲の安全確認を怠った
- ✓ 高所作業車における危険予知や教育の不足

- ✓ 適正な高さで形状のヘッドガードを設置する
- ✓ 誤操作を防ぐため操作レバーの配置や形状を改造・統一する。操作前の確認を徹底させる(指差呼称)
- ✓ ヘッドガードや高所作業車の使用基準を整備し、徹底させる

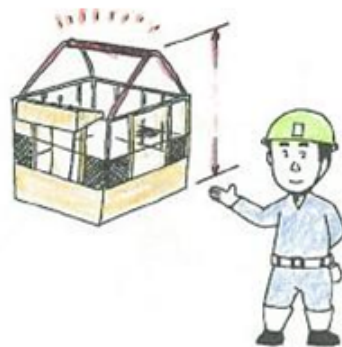
POINT!

ヘッドガードの高さは適正に！
