③飛来落下

仮置きした不安定な状態の サブ材が滑り落ち下敷きに

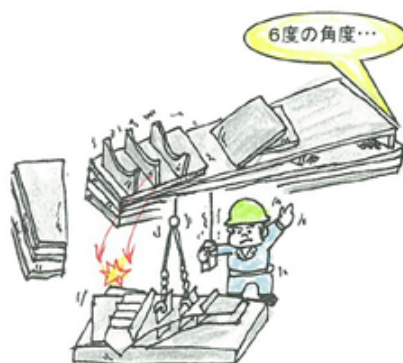
発生状況

天井クレーンを操作して、小組材の運搬作業中、他部材の上に仮置きした小組材が約1mの高さから滑り落ち、作業者の胸を直撃した

- ✓ 不安定な場所に部材を仮置きした（傾斜6度）
- ✓ 部材が滑り落ちる危険性に気付いていなかった
- ✓ 整理整頓の指導が行き届いていなかった。部材の積み重ね方が個人まかせになっていた

- ✓ 置き場の区画表示を明確にし、決められた場所と置き方を守る（例：線で表示）
- ✓ 玉掛け者への再教育を実施する
- ✓ 物の置き場所を確保し、不安定な積み重ねをしないよう指導する

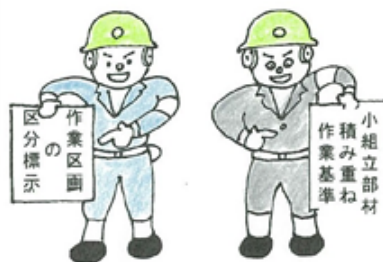
滑り落ちる可能性のある部材等は
積み重ねない！
