⑨高温物との
接触

デッキ裏で上向きガス流し作業中、 火の粉で作業服が燃え上る

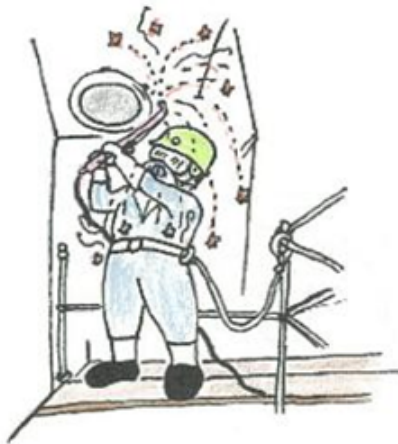
発生状況

デッキ裏の足場上で貫通パイプの仮付け部を上向きでガス流しをしている時、火の粉により作業服が燃え、胸部及び背中を火傷した

- ✓ 適正な難燃性保護具を着装していなかった。消火器や消火水がなかった
- ✓ 作業服と安全帯の間に火の粉が溜まっていることに気付かなかった
- ✓ 作業服が燃える危険性や作業姿勢についての具体的な指導が不足していた

- ✓ 適正な難燃性保護具の着用を徹底させ、消火器または消火水(ペットボトル等)を携帯させる
- ✓ 火気作業のリスクを洗い出し、上向き姿勢や狭隘部の作業の減少を図る
- ✓ 火気作業時における危険性、安全な身体の位置・姿勢などの指導を徹底

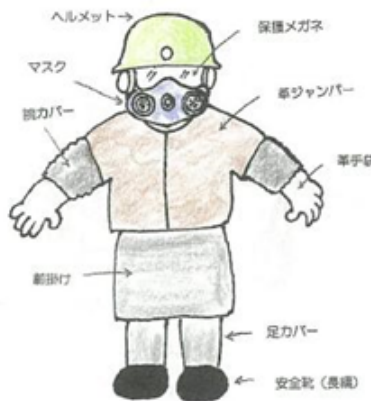
POINT!

適正な難燃性保護具の着用徹底！
