⑨高温物との
接触

酸素漏れのあったタンク内で溶接作業中、 作業服が燃え焼死

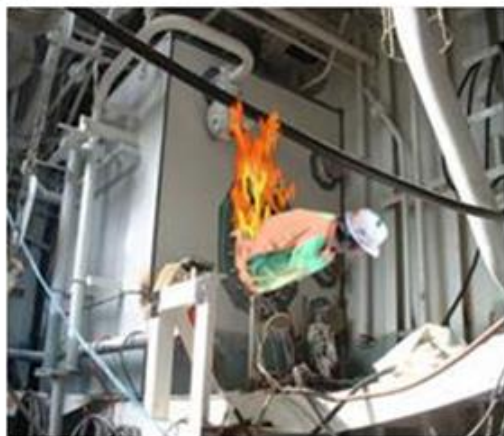
発生状況

狭いタンク内で艀装品仮付け作業中、ガス切断機の酸素が漏れていたため、溶接の火花で作業服に引火し、一気に燃え上がった

- ✓ ホースもしくは吹管から酸素が漏れてタンク内に溜まっていた
- ✓ 酸素が漏れていることに気づかずに作業に入った
- ✓ ホースもしくは吹管等のチェック体制ができていなかった

- ✓ ガス、酸素ホース、吹管の定期点検を徹底する
- ✓ 狭隘区画での作業は換気ファンを設置し、酸素の滞留を防ぐ
- ✓ 狭隘区画での作業基準を作成する(ホース類などの点検要領等)
