①墜落転落

漁船のネットブルワーク撤去中、 10m下の渠底に墜落

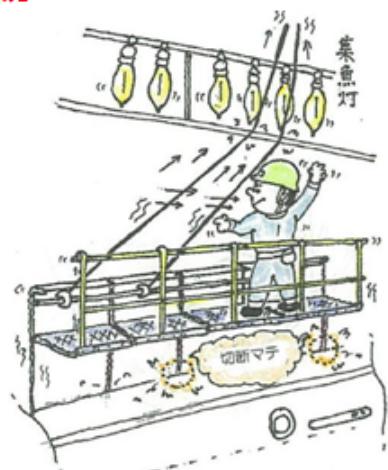
発生状況

改造漁船のネットブルワークの撤去作業中、被災者の指示で撤去部材を切断した際、被災者が乗っていたブルワークが傾き、渠底に墜落した(約10m)

- ✓ 「切断マテ」の箇所の切断を被災者本人が指示した
- ✓ 安全帯を使用していなかった。危険な場所で撤去の指示をした
- ✓ 作業手順が不明瞭なまま工事を行った

- ✓ 墜落防止措置を施工した後に作業に入る
- ✓ 落下の恐れのある場所では、周りの状況が分かる人が作業指示をする
- ✓ 作業に関わる全員が作業手順を確認してから作業に入る
