① 墜落転落

未固縛の足場に乗し、天秤状態となって足場作業主任者が8m墜落

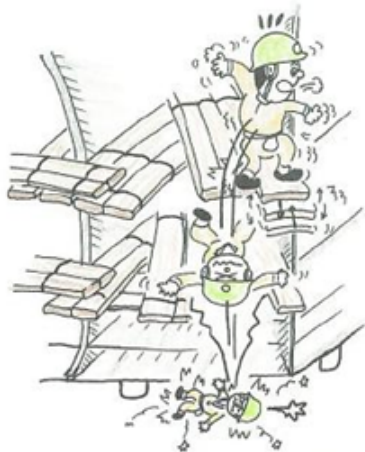
発生状況

足場架設作業中、一部の足場板が未固縛だったため、乗った足場板が天秤状態になり8.4m墜落

- ✓ 未固縛の足場板と知らず乗ったため天秤状態になった。親綱が展張されていなかった
- ✓ 安全帯を使用していなかった
- ✓ 足場作業主任者の職務に対する指導が不足しており、作業主任者自らが架設作業をした

- ✓ 足場板の固縛を徹底し、作業主任者が確認する
- ✓ 親綱を展張し、移動中でも安全帯を必ず使用する
- ✓ 足場作業主任者の再教育を行い職務遂行を徹底させる
