## ①墜落転落

吊りピースを切断した際、人力で  
支えきれず、ピースとともに9m墜落

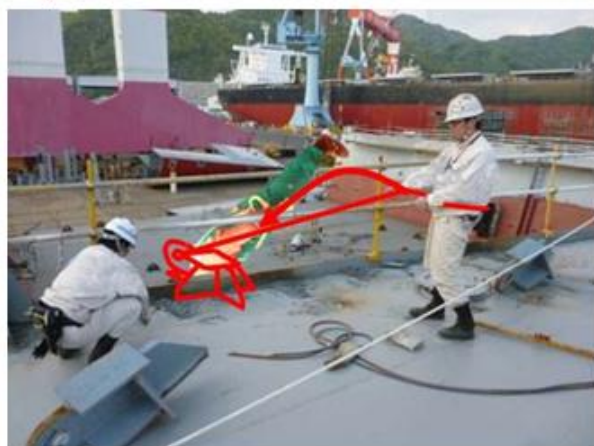
吊りピースの切断作業で、重心が外板より外にある吊りピース（約200kg）を腰に回したロープで支えていた。切断と同時に落下した当該ピースに引っ張られ、9m墜落した

- ✓ 吊りピースの重心が外板より外側にあり、切断後直ぐに落下する形状だった
- ✓ 200kgのピースの落下防止を人力で行おうとした
- ✓ 吊りピースの切断要領に関する正しい作業指示がなかった

- ✓ 吊りピースの重心が外板からはみ出さないように形状を変更する
- ✓ 落下防止はレバークロック等を使用する
- ✓ 適正な作業方法を指導し、確実に周知する

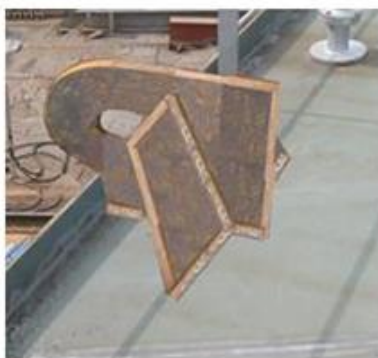
吊りピースの落下防止は人力で行わない！
