② 挟まれ  
巻き込まれ

## ヘッドガードを倒したまま 高所作業車を運転中、首を挟まれた

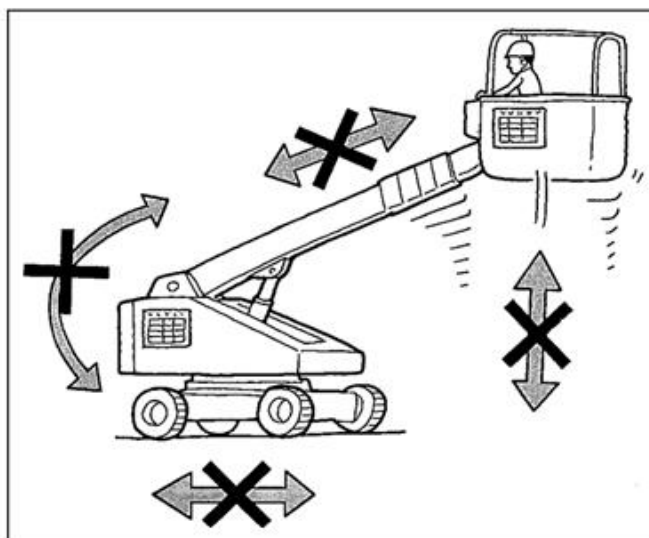
②同時に三面操作は行わない。

(走行、旋回、起伏、伸縮等)
