② 挟まれ
巻き込まれ

移動してきたクレーンの脚部と ブロックに挟まれた

026

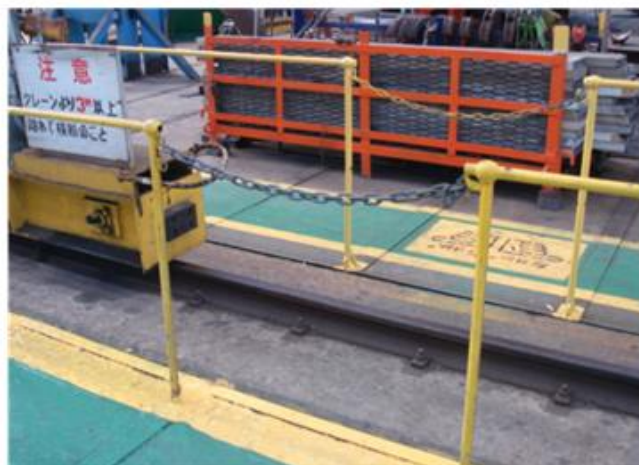
クレーン走行域への進入防止柵

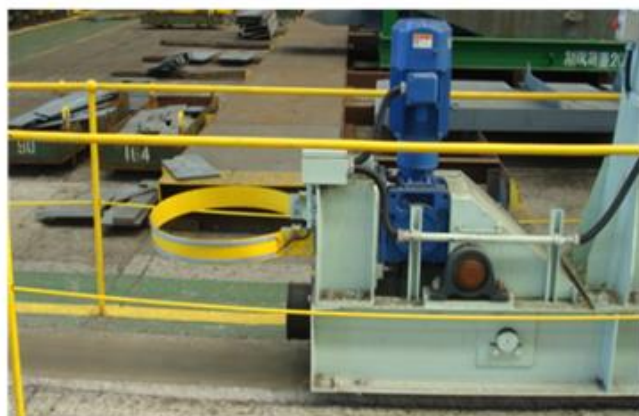
クレーンの接触停止装置

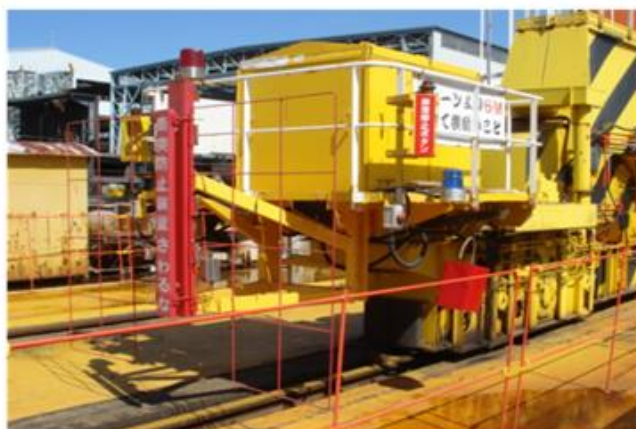
クレーンの接触停止装置
