② 挟まれ
巻き込まれ

塗装工場の大扉に挟まれた

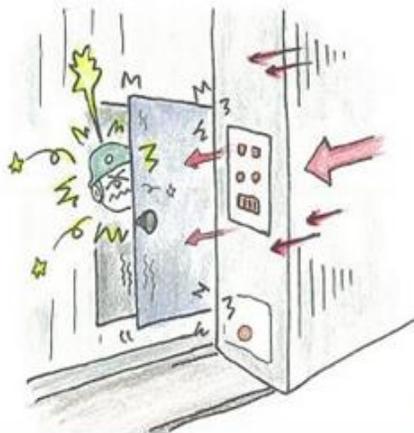
発生状況

塗装工場の大扉に付いている小扉から出ようとした時、移動してきた大扉に押された小扉に挟まれた

- ✓ 扉の両端に操作ボタンを設置し、進行方向側でしか操作できない構造に改造する
- ✓ 小扉を開かないように固定し、安全な出入り口を別途確保する
- ✓ 開閉時の警報装置を設置する

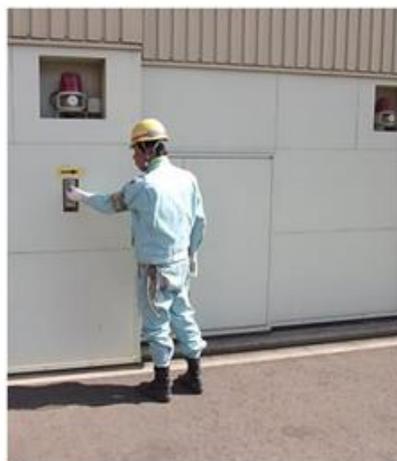
原因

- ✓ 大扉の開閉中も小扉から人が出入りでき、操作者から小扉が視認できない構造だった
- ✓ 大扉が動いていることに気付かず、小扉から出ようとした
- ✓ 塗装工場の扉の構造に対する危険認識が不足していた
