③ 飛来落下

安全カバーのない丸鋸盤で檜材を切断中、 檜材がはね、胸を強打

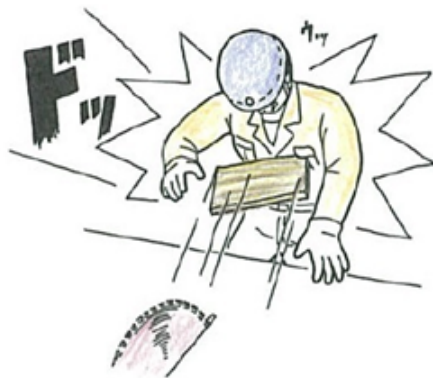
発生状況

丸鋸盤で檜材を切断しようとした時、誤って丸鋸の刃に当たり、飛び跳ねた檜材が左胸に当たり心臓部を強打

- ✓ 安全カバーが取付けられていなかった
- ✓ 檜材の厚さに対して回転刃が出すぎていた
- ✓ 機械器具(丸鋸盤)の使用基準が徹底されていなかった

- ✓ 丸鋸盤に安全カバーを設置する
- ✓ 檜材の厚さに応じて回転刃の高さ調整をする
- ✓ 機械器具(丸鋸盤)の使用基準を整備し、教育を徹底する

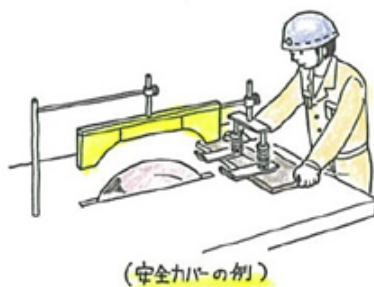
(安全カバーの例)

丸鋸盤には安全カバーを設置！
