③飛来落下

自分で切断した外板の下敷きに

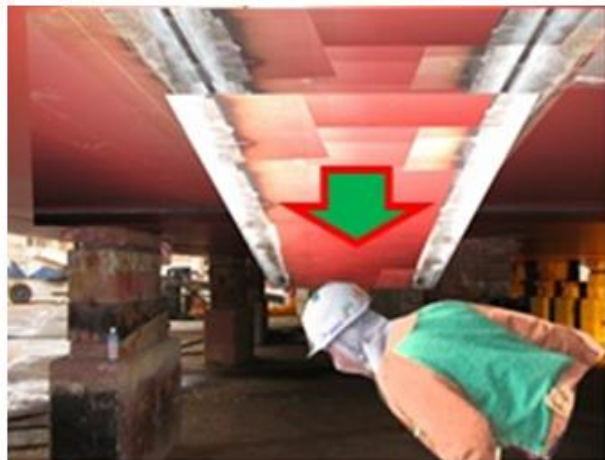
修繕船の船底外板をガス切断作業中、切断片が落ちてこないため、確かめようと下から覗き込んだとき、突然鉄板が落下、頭部に当たった

- ✓ 切断片を落とす際の受け台がなく、立入禁止措置もなされていなかった
- ✓ 落下物の下に入った
- ✓ 作業手順を作業者まかせにしていた

- ✓ 切断する鉄板の受け台を設ける。立入禁止措置をとる
- ✓ 切断した鉄板等落下の恐れのある箇所には絶対に入らない
- ✓ 正しい作業手順の周知徹底

切断中の鉄板の下へは入らない！
入らせない！
