③飛来落下

吊り荷がガーダーに当たり、 チェーンスリングが切れて吊り荷が落下

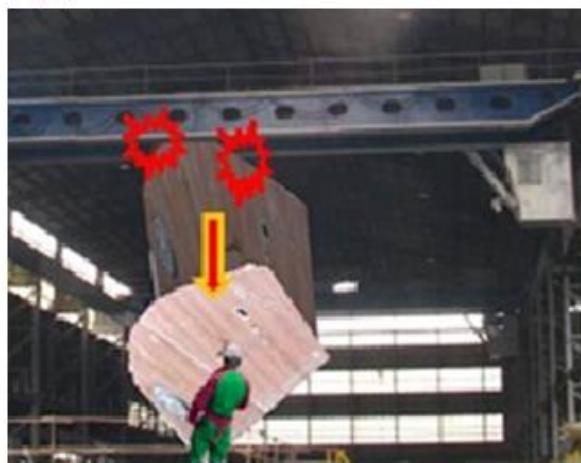
発生状況

吊り上げたフロア一材が、天井クレーンのガーダーに当たったことに気付かず巻き続けたため、チェーンスリングが切れ、落ちて倒れたフロア一材の下敷きになった

- ✓ 大きな部材(2.5t)を一点吊りにした。吊り荷がガーダーに当たった
- ✓ クレーン操作者(無資格)がよそ見をした
- ✓ クレーンに対する安全管理が不十分だった。無資格者に操作させた

- ✓ 原則として大きな部材は二点吊り以上にする
- ✓ 有資格者以外のクレーン操作は厳禁
- ✓ クレーン操作における資格の有無、安全装置等を確認し、玉掛け教育を徹底する
