③飛来落下

吊りピースの溶接が不十分な状態で吊り上げたためピースが破断し吊り荷が落下

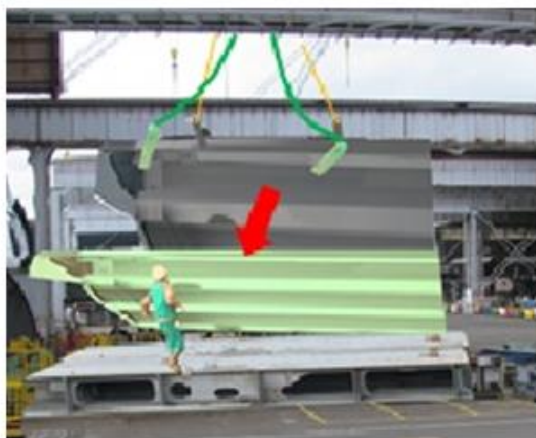
発生状況

コルゲートの反転作業中、仮付け状態の吊りピースが破断し、落下した衝撃で跳ね飛ばした他の部材が作業者を直撃

- ✓ 吊りピースが仮付け状態であった
- ✓ 玉掛け者が吊り上げる前にピースの溶接状態を確認しなかった
- ✓ 吊りピース溶接後のチェック体制ができていなかった

- ✓ 吊りピースの溶接後、確認マークを入れる
- ✓ 玉掛けする前に吊りピースの溶接状態を確認する
- ✓ 吊りピースの溶接基準の整備とチェック体制の確立

吊りピースの溶接状態を事前に確認すること！

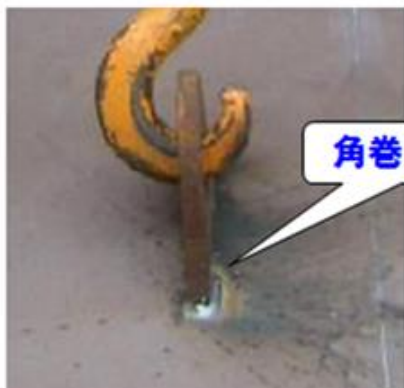
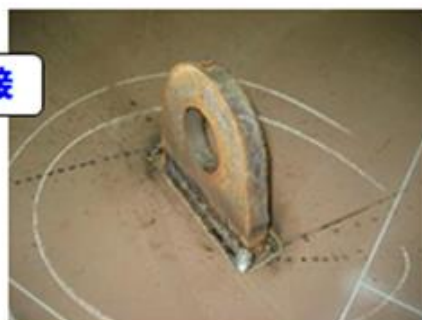
角巻き溶接

- ③ 倒れ止めのピースやつかえ棒等の
取付は、必ず角巻溶接を行う。
- ④ 部材の仮止め溶接の端部は、
必ず角巻溶接を行う。
