④ 崩壊倒壊

外したクランプを巻き上げた時、
部材に引っ掛かり横転し下敷きに

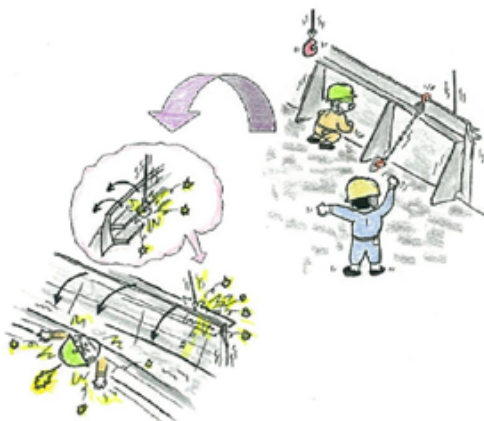
部材をクレーンで配材し、転倒防止措置を行った。その後、クランプを外してクレーンを巻き上げた時、クランプが部材の補強材に引っ掛かり、部材が倒れ下敷きとなった

- ✓ クランプが補強材に引っかかりやすい状態だった
- ✓ クランプが引っ掛かった状態を確認せずに、そのまま巻き上げた
- ✓ 玉掛け作業基準が不完全で、教育も不足していた

- ✓ 吊り具の状態が見える位置で確認してから巻き上げる
- ✓ 玉掛け合図前に必ず人払いをする
- ✓ 玉掛け作業基準を定期的に教育する

クランプの引っ掛かりには要注意！
クレーン操作前には人払いを！
