⑧ 感電

電撃防止装置不良の溶接機を使用中、 溶接棒を交換時に感電

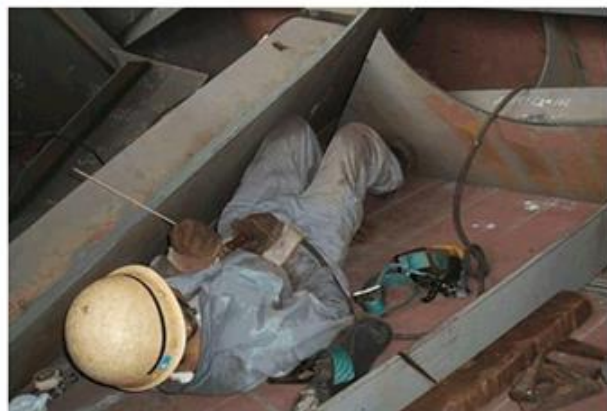
発生状況

電撃防止装置不良のアーク溶接機を使用して、部材の仮付け作業中、溶接棒の交換時に感電した

- ✓ 電撃防止装置が不良であった（使用前点検がなされていなかった）
- ✓ 汗で作業服が濡れていた状態で作業をした
- ✓ 溶接機の保守・点検整備がなされていなかった

- ✓ 電撃防止装置の使用前点検を行い、必ず作動状態を確認する
- ✓ 感電防止対策、教育を徹底する
- ✓ 電撃防止装置の点検を実施（不良の溶接機はすぐに交換）

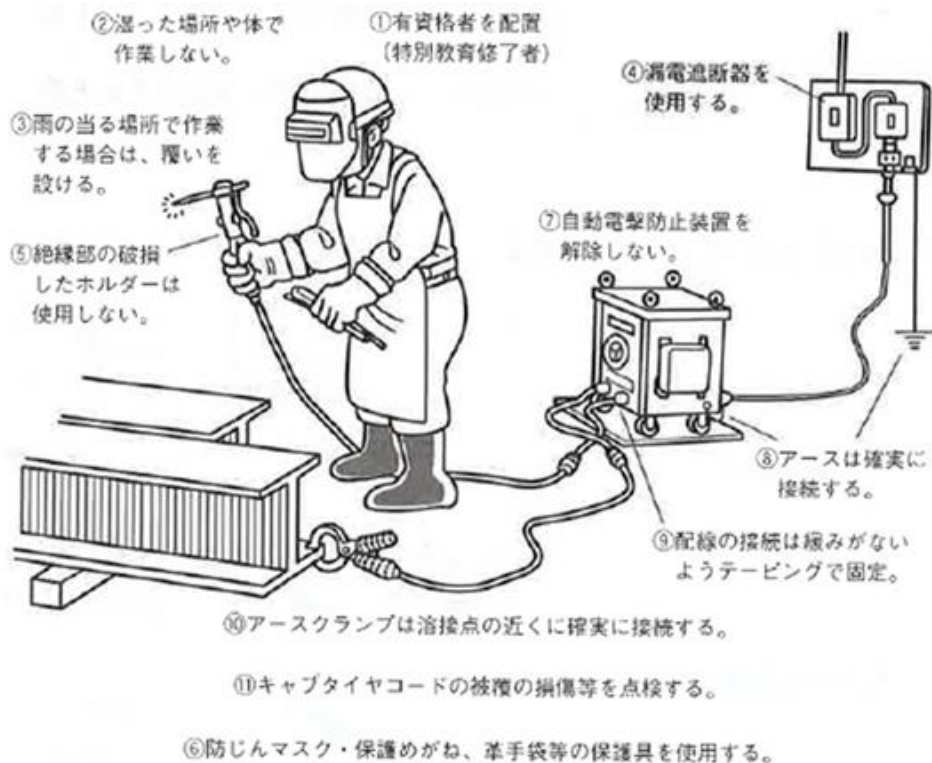
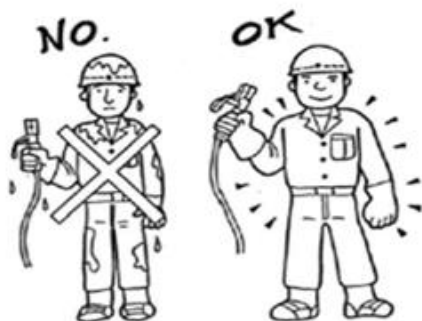
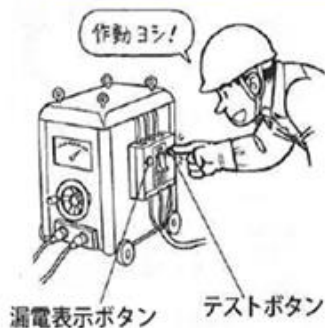
2m以上の場所

タンク内での作業

構造物等に
触れる場所
