⑧感電

雨水の溜まったピット内でグラインダー作業中、漏電遮断器が作動せず感電

DATA
発生年月日
2011.08.23

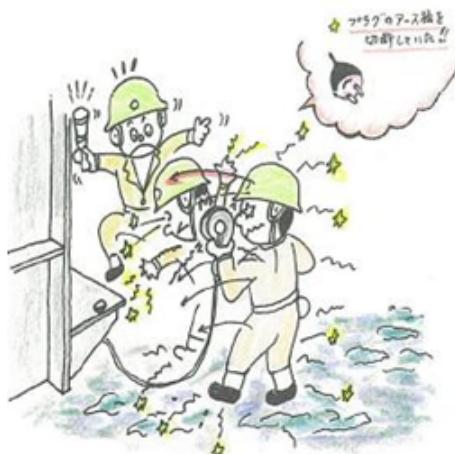
発生状況

雨水の溜まったピットで電動グラインダー(100v)を使用してショットブラスト装置のビスを切断中、電源プラグに付いていたブラストの鉄球を通して電気が流れ感電した

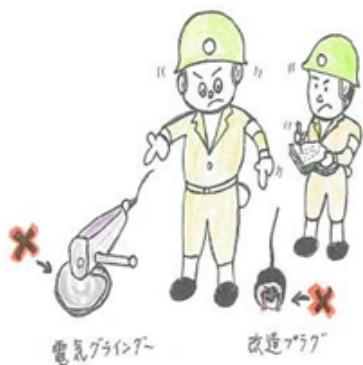
- ✓ 三芯プラグのアース極を切削していた。電源プラグにブラスト用の鉄球が付着してアース側に電気が流れた
- ✓ 電動グラインダーで感電するとの認識がなかった
- ✓ 漏電遮断器が作動しなかった。設備(漏電遮断器)の管理が不十分だった

- ✓ 電気機器(グラインダー)の定期点検の実施と漏電遮断器の確認。電動工具は三芯を使うこと
- ✓ 感電災害の危険性を十分教育する(雨、汗による感電など)
- ✓ 濡潤場所で電動工具を使用させない(エアグラインダーを使用)

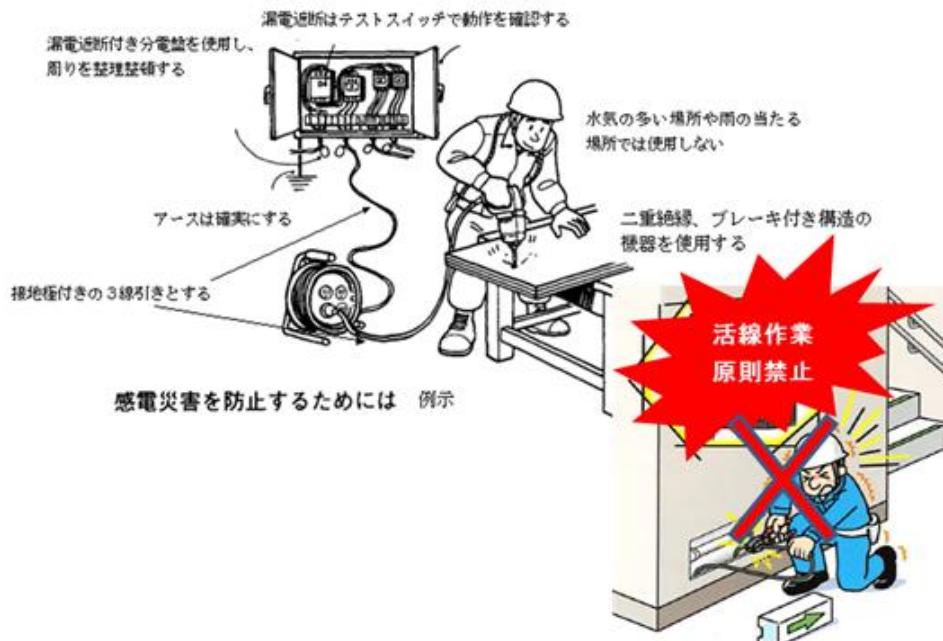
人体に及ぼす電撃(感電)の影響例

電流値	障害の程度
約 1mA	感じる程度
約 5mA	痛みを感じる
約 10mA	ガマンできないくらい痛い
約 20mA	筋肉がしびれ動けない
約 50mA	かなり危険で死亡につながる
約 100mA	死亡の可能性が高い

人体に流れる電流の計算式

$$I(A) = \frac{E(V)}{R1(\Omega) + R2(\Omega) + R3(\Omega)}$$

- I = 人体の通電電流
- E = 溶接機の出力無負荷電圧
- R1 = 手と充電部との接触抵抗
- R2 = 人体の抵抗
- R3 = 足と母材との接触抵抗
