⑧感電

漏電遮断器のないファンに触れて感電

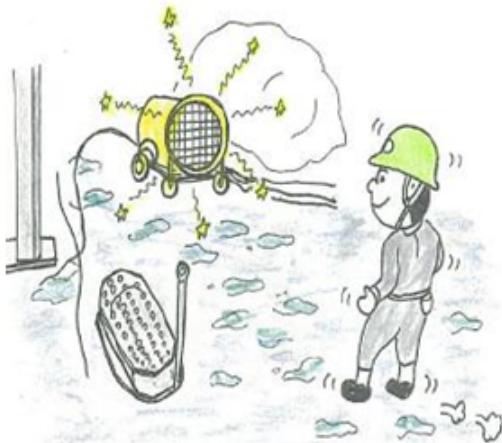
発生状況

自動車運搬船の車両甲板を移動中、漏電していた換気ファンに接触し、感電した

- ✓ 漏電遮断器が設置されていなかった。カーテッキニ雨水が溜まっていた
- ✓ 換気ファンが漏電しているとは思わなかった
- ✓ 漏電に対する管理が不十分だった（無資格者によるケーブルの接続）

- ✓ 漏電遮断器を設置する
- ✓ 感電災害の危険性を十分教育する（雨、汗による感電など）
- ✓ 電気機器（換気ファン等）の定期点検の実施

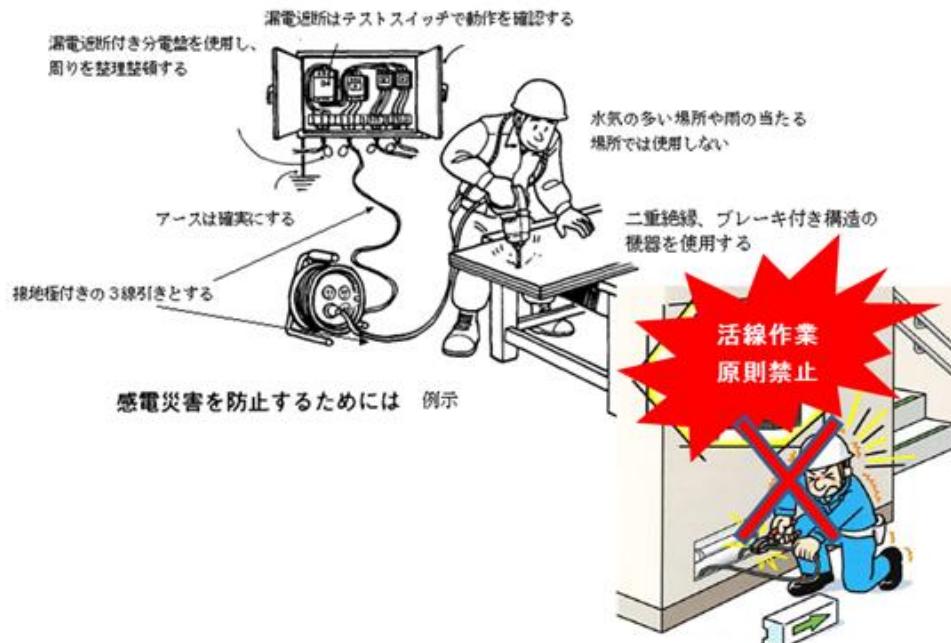
人体に及ぼす電撃(感電)の影響例

電流値	障害の程度
約 1mA	感じる程度
約 5mA	痛みを感じる
約 10mA	ガマンできないくらい痛い
約 20mA	筋肉がしびれ動けない
約 50mA	かなり危険で死亡につながる
約 100mA	死亡の可能性が高い

人体に流れる電流の計算式

$$I(A) = \frac{E(V)}{R1(\Omega) + R2(\Omega) + R3(\Omega)}$$

- I = 人体の通電電流
 E = 溶接機の出力無負荷電圧
 R1 = 手と充電部との接触抵抗
 R2 = 人体の抵抗
 R3 = 足と母材との接触抵抗
